GEOMORFOLOGÍA COSTERA Y REGENERACIÓN DE PLAYAS EN REPÚBLICA DOMINICANA

Instituto Panamericano de Geografía e Historia
Sección Nacional de República Dominicana
2014

Introducción

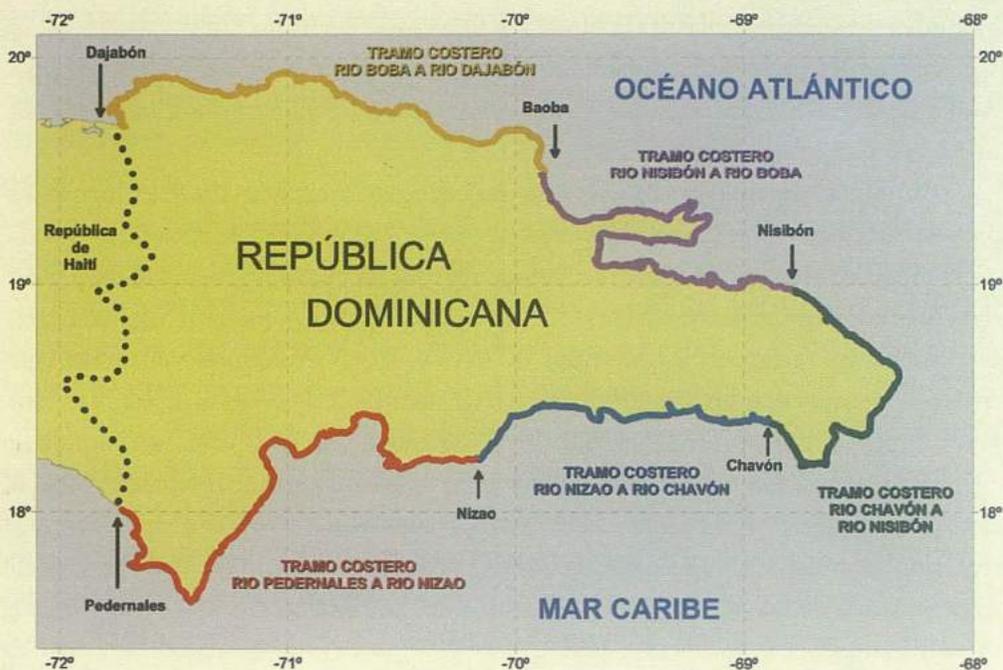
Fig.1 Ubicación de los sectores costeros con sus límites geográficos.

Los tramos de costa estudiados en los Proyectos de Regeneración de Playas y Estudios de Impacto Ambiental consultados están localizados a lo largo de la costa norte y sur, y como se ha dicho en párrafos precedentes, fueron agrupados en tramos costeros para su análisis en el presente libro (Fig. 1).

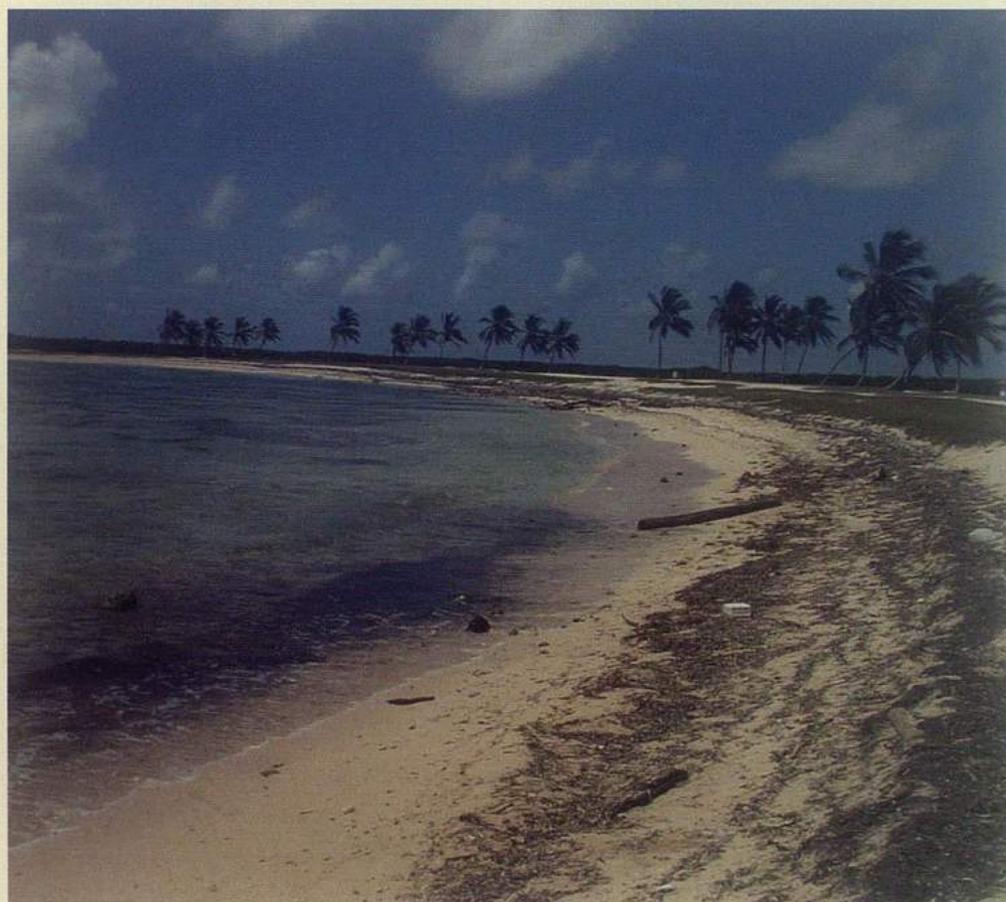
Imagen I.1. Típica costa acumulativa al norte del país en la península de Samaná.

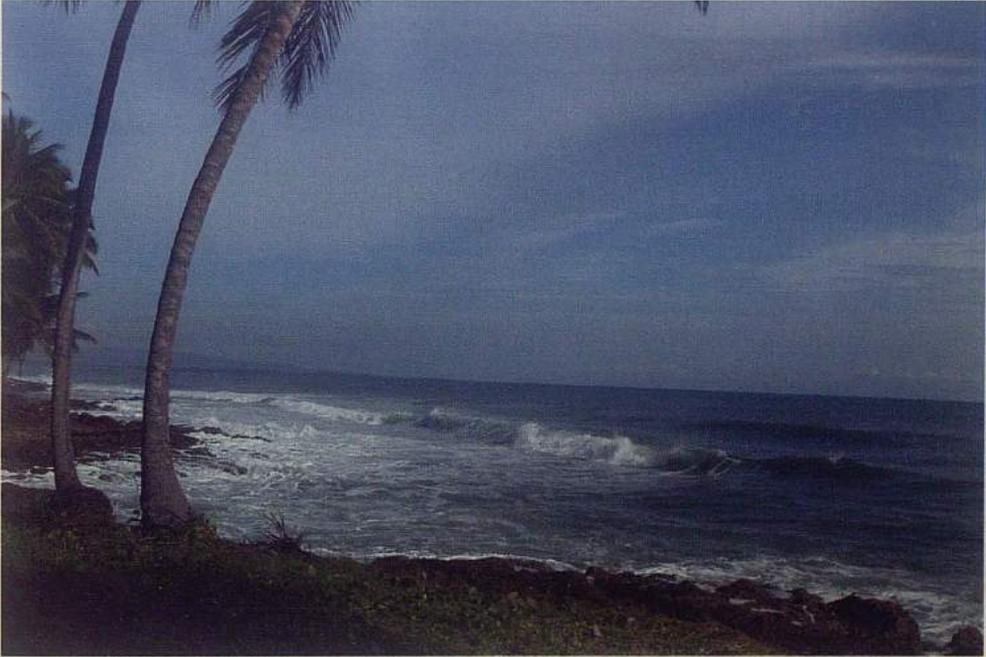
Imagen I.2. Costa abrasiva baja bañada por el oleaje en la costa norte de la provincia Samaná.

COSTAS ABRASIVAS. En las costas también sobresalen por su amplia extensión, las costas abrasivas (Imagen I.2) y acantiladas, que si bien juegan un rol importante en la dinámica y morfología de los entornos acumulativos, en especial en las playas, ellas por sí solas presentan un comportamiento morfológico y dinámico mucho más espaciado en el tiempo, pero de gran valor en la evolución y morfología actual, de este tipo de litoral.

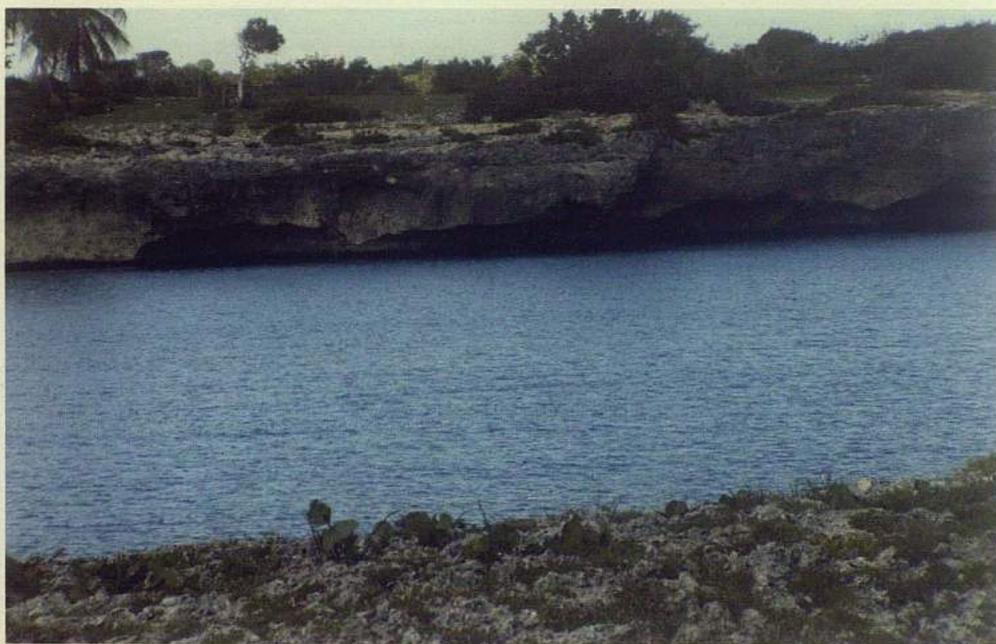
Imagen I.3. Desembocadura del río Cumayasa donde aparece una superficie abrasiva con huellas antiguas de la abrasión marina (nichos profundos) en sus costas.

Como resultado de la acción combinada de las marejadas y las olas se produce la excavación de la pendiente y se forma el Nicho de la ola rompiente (Imagen I.3), según aumenta la profundidad de ese nicho se forma el voladizo, que es la cornisa que cubre el nicho, la cual debe desplomarse y entonces se forma una pared vertical, que se somete a la destrucción no sólo del agua, sino a otros agentes de intemperismo, como el viento, dando origen al acantilado, el cual se aleja cada vez más de su posición inicial hacia tierra, y detrás de él queda como vestigio de su retirada, la superficie elaborada por las olas y las mareas.

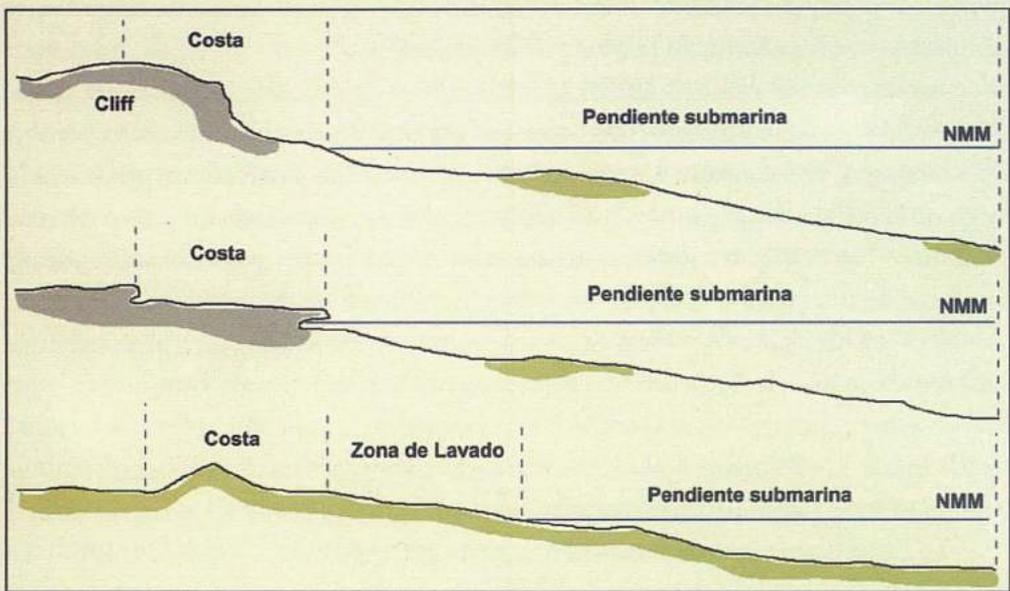
Fig. I.1. Elementos de la zona costera, según Zenkovich (1967).

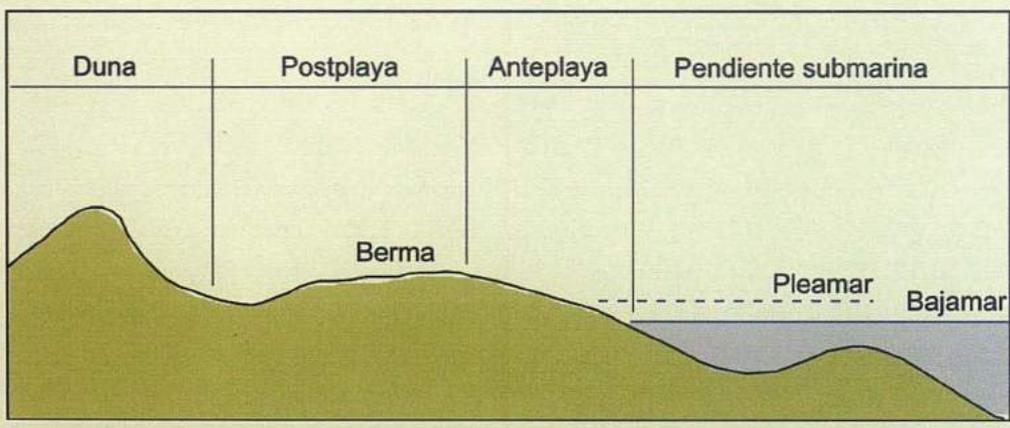
Fig. I.2. Terminología del perfil de playa. Shepard (1973).

En esencia el transporte de sedimentos, en una u otra dirección, es el responsable de las variaciones morfológicas y sedimentológicas del perfil de playa (Fig. I.2), por lo que constituye uno de los principales procesos que intervienen en el funcionamiento de un Sistema Costero.

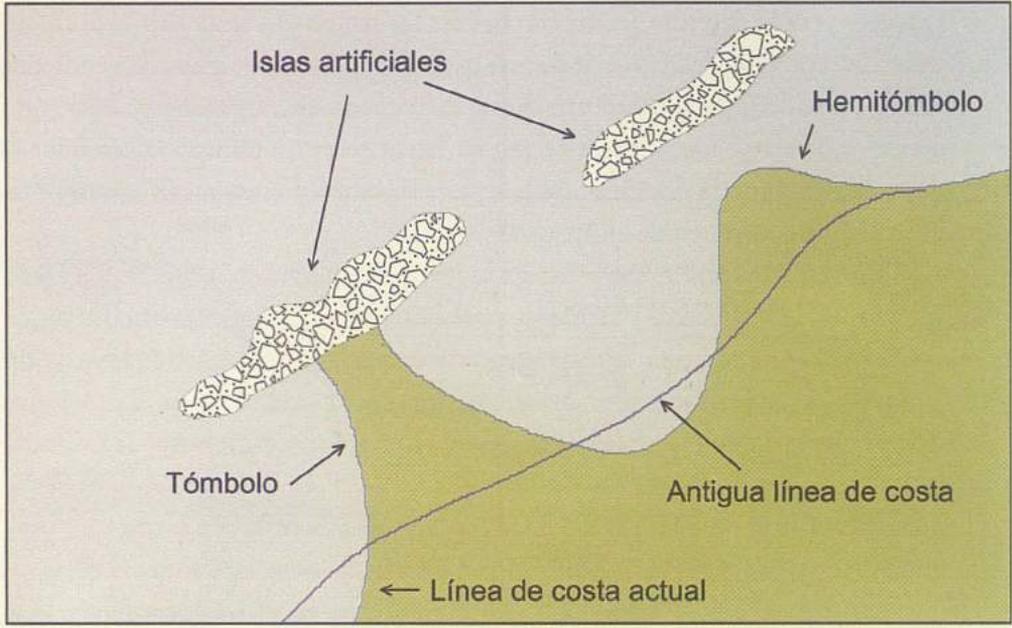
Fig. I.3. Esquema de representación del tómbolo y el hemitómbolo.

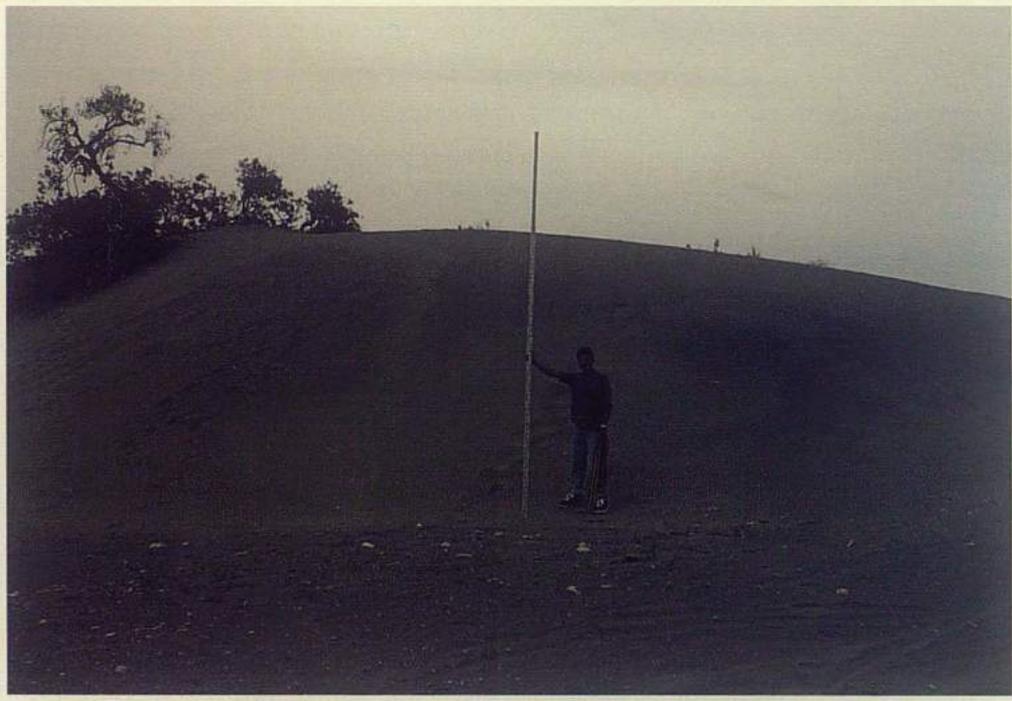
Imagen I.4. Típicas dunas de Bantí con una altura superior a los 3 metros, formadas por arena fina seleccionada de manera natural por el viento.

DUNAS. Las dunas o médanos, son acumulaciones de arena producidas por el viento de dirección constante (Imagen I.4). Los granos de arena sacados por el viento son transportados desde las playas en dirección hacia tierra, caen al suelo y se acumulan formando un pequeño montículo. Así se forma una pequeña acumulación de arena, en dirección perpendicular al viento, que con el tiempo irá creciendo y aumentando progresivamente hasta cierto límite.

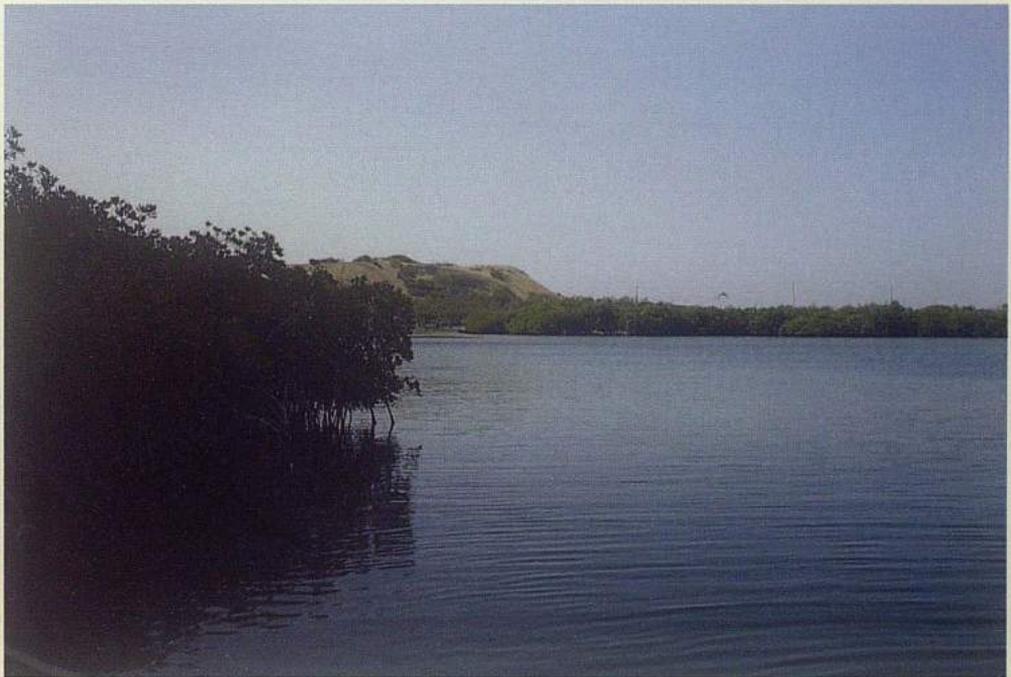
Imagen 1.5. Cadenas de dunas en la península La Salina

Los campos de dunas litorales tienen una importancia especial en la protección costera, pues sirven de reserva de material para la recuperación de las playas y de contención para los grandes temporales (Imagen 1.5).

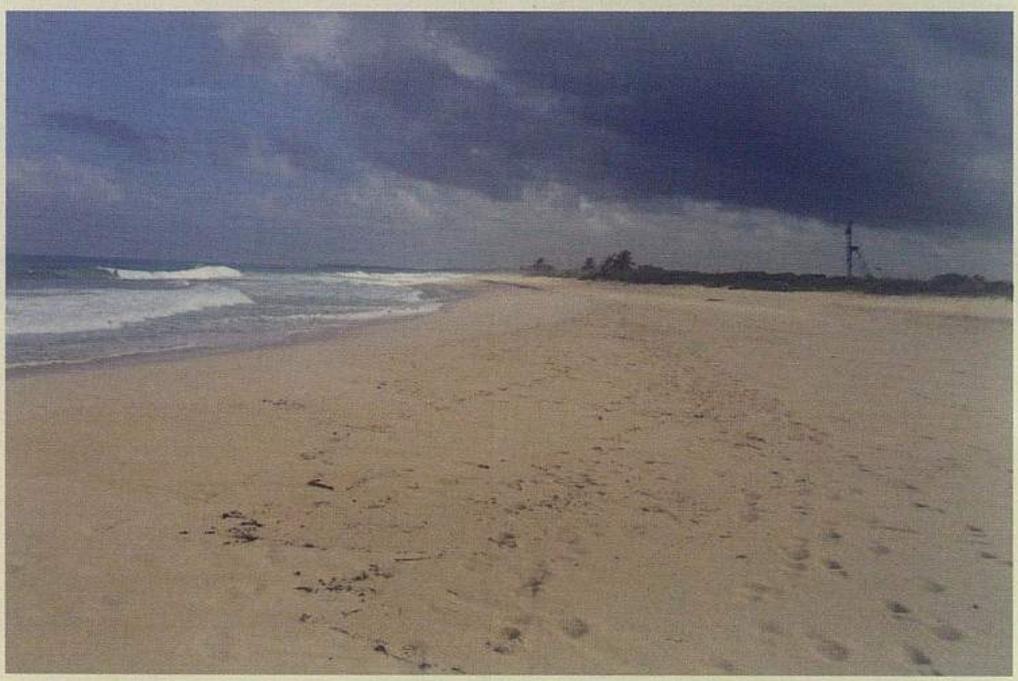
Imagen I.6. Playa abierta con poco desarrollo de dunas y pendiente submarina suave.

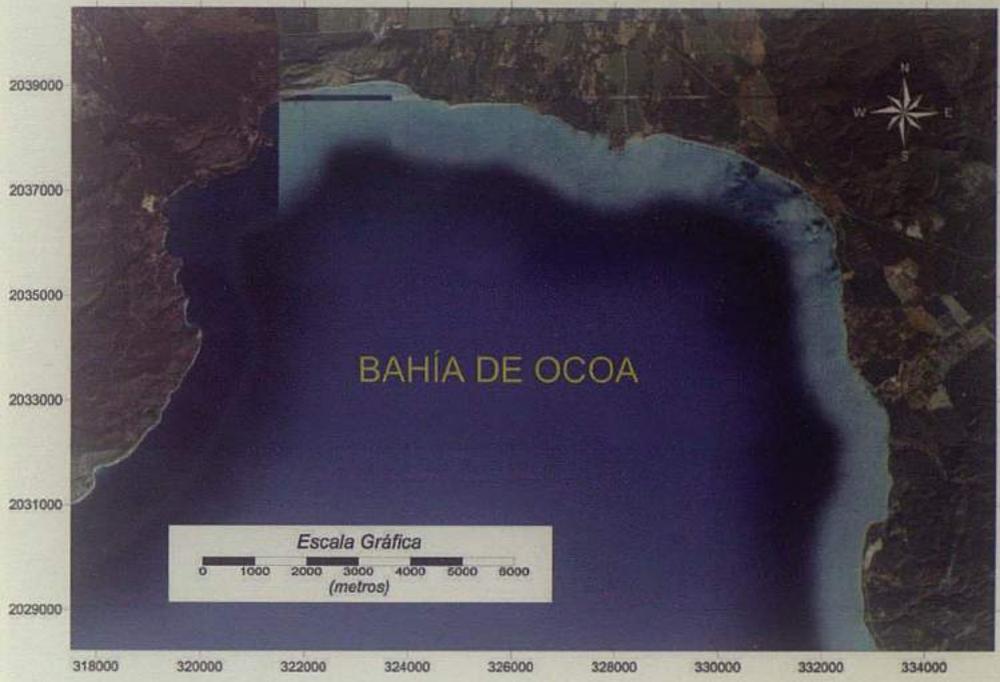
Fig. I.4. Bahía de Ocoa ubicada en el suroeste del país.

BAHIAS. Las partes entrantes del mar denominadas bahías, reciben otras denominaciones dependiendo de las características físicas que las distinguen, un trozo de mar que se interna en el continente ocupando gran extensión, es según los casos, seno, golfo, o brazo de mar. Cuando el entrante de mar en la tierra es de menor cuantía, se llama ensenada, pudiendo distinguirse según su tamaño, en calas o ancones, si son de reducido tamaño, bahías (Fig. I.4), de mayor tamaño y se encuentra

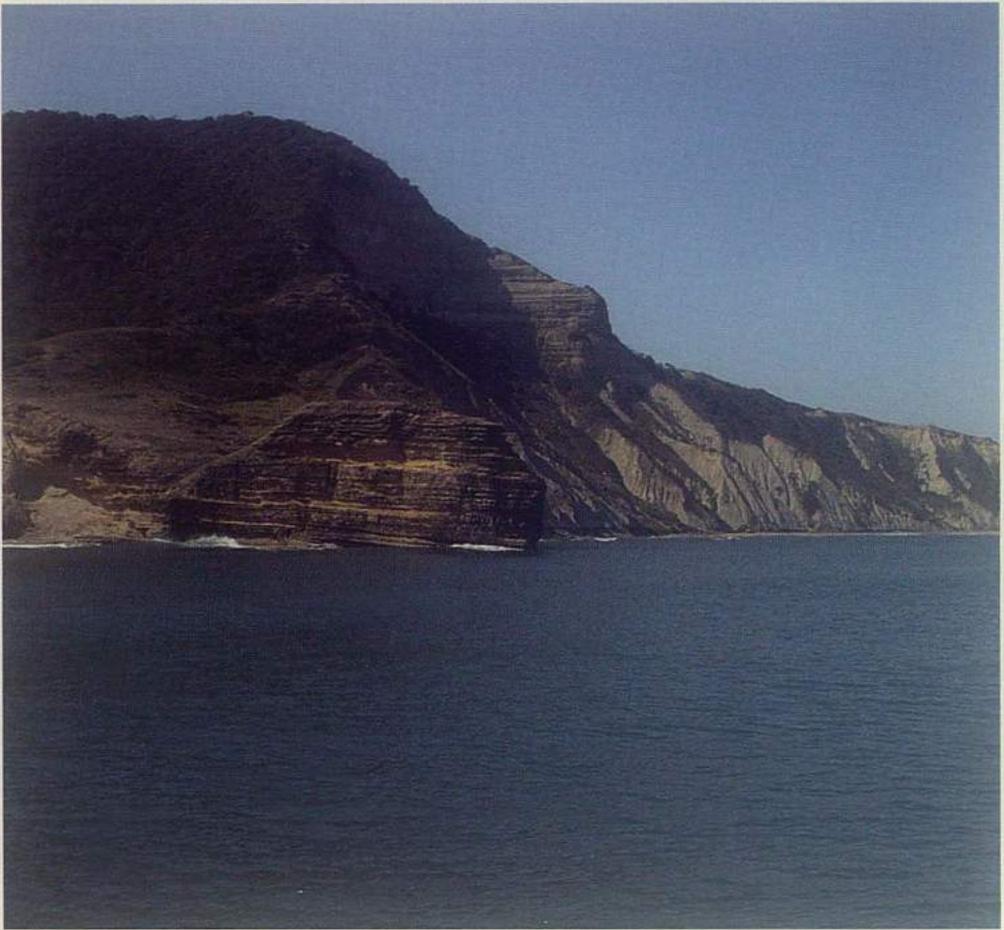
Imagen I.7. Litoral acantilado típico de la costa norte del Morro de Montecristi.

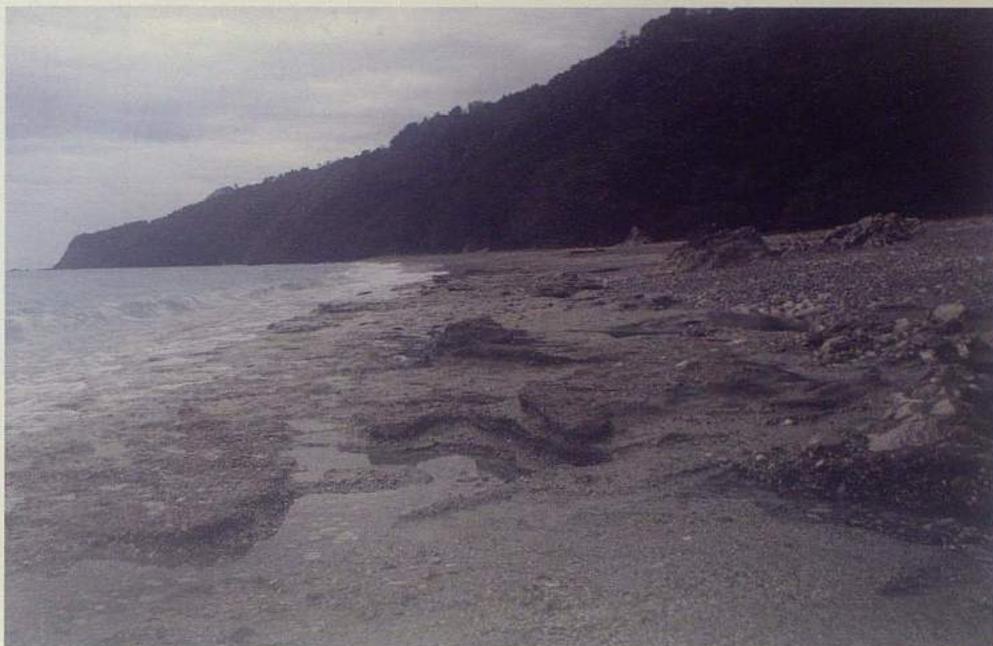
Imagen I.8. Afloramiento de la formación típica de Beach-Rock en la playa San Rafael al suroeste del país.

BEACH-ROCK. El *beach-rock* es un conglomerado de arena consolidada en la playa que aflora al perder las capas de arena que yacían sobre ella (Imagen I.8). Por lo regular, esas capas eran de gran espesor y peso, por lo que la presencia del Beach-rock en el perfil de la playa o en las dunas, es un rasgo morfológico de un proceso de erosión acelerado en el litoral costero.

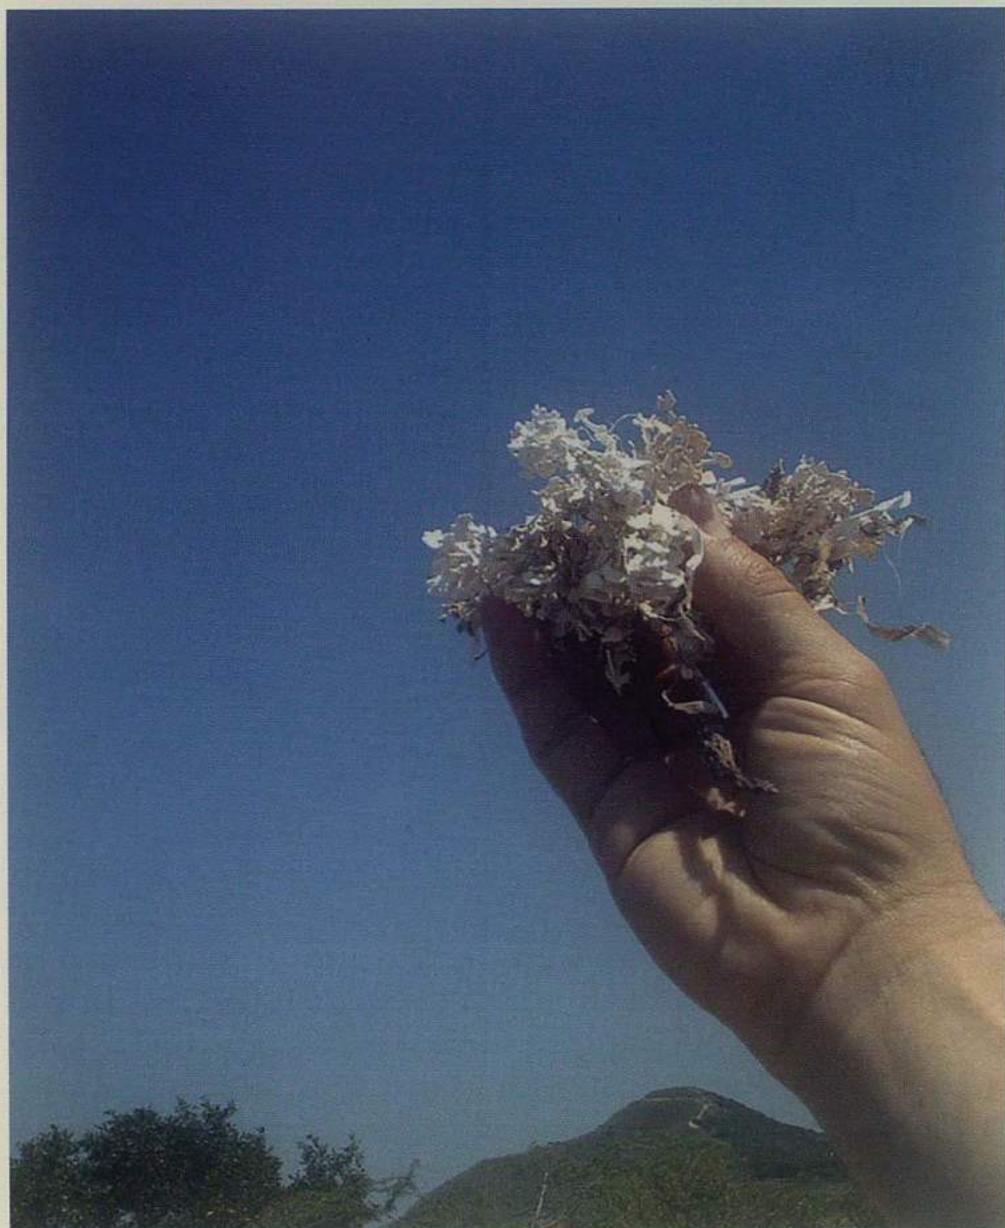
Imagen I.9. Restos de un alga Halimeda.

ALGA HALIMEDA (Imagen I.9). Alga calcárea que se desarrolla en la pendiente submarina de la playa o plataforma marina, y que junto a las barreras coralinas, constituyen fuentes de ingreso de arena a la playa. Tiene que contar con condiciones ambientales aceptables para su crecimiento y desarrollo, de lo contrario desaparecen cuando la contaminación invade los placeres marinos donde suelen desarrollarse.

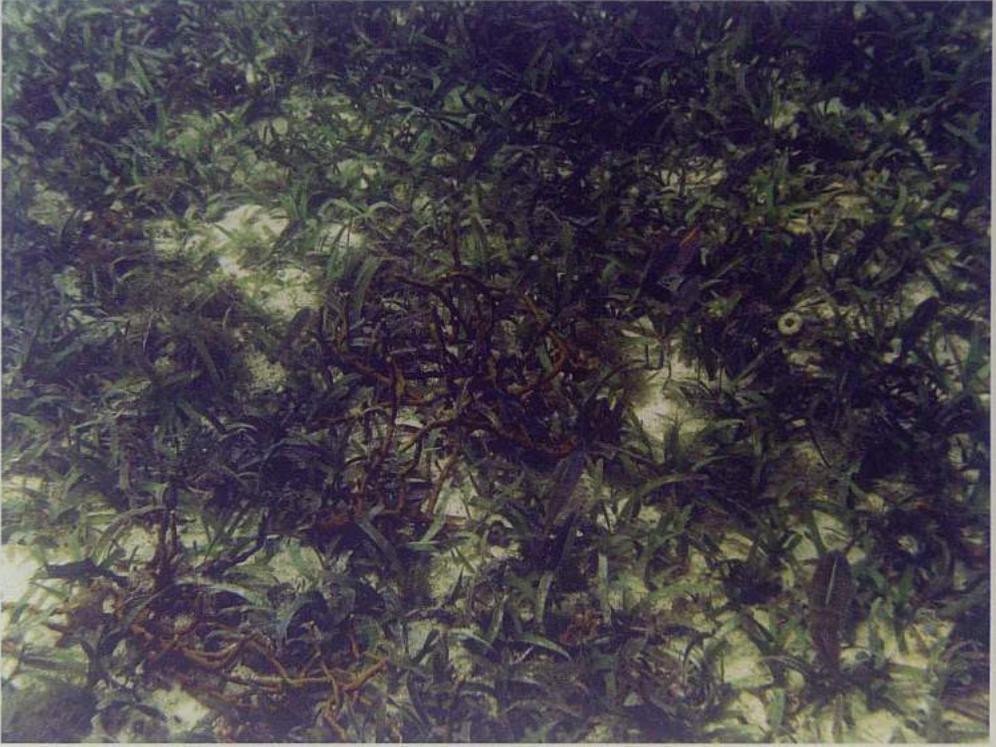
Imagen 1.10. La Thalassia Testudinum

THALLASSIA TESTUDINUM. La *Thalassia Testudinum* (Imagen 1.10) en la pendiente submarina de las playas, además de su rol en la biodiversidad del fondo marino, es un elemento estabilizador de la arena, tanto en los momentos cíclicos de la playa, como en temporadas de afectación por fuertes turbonadas.

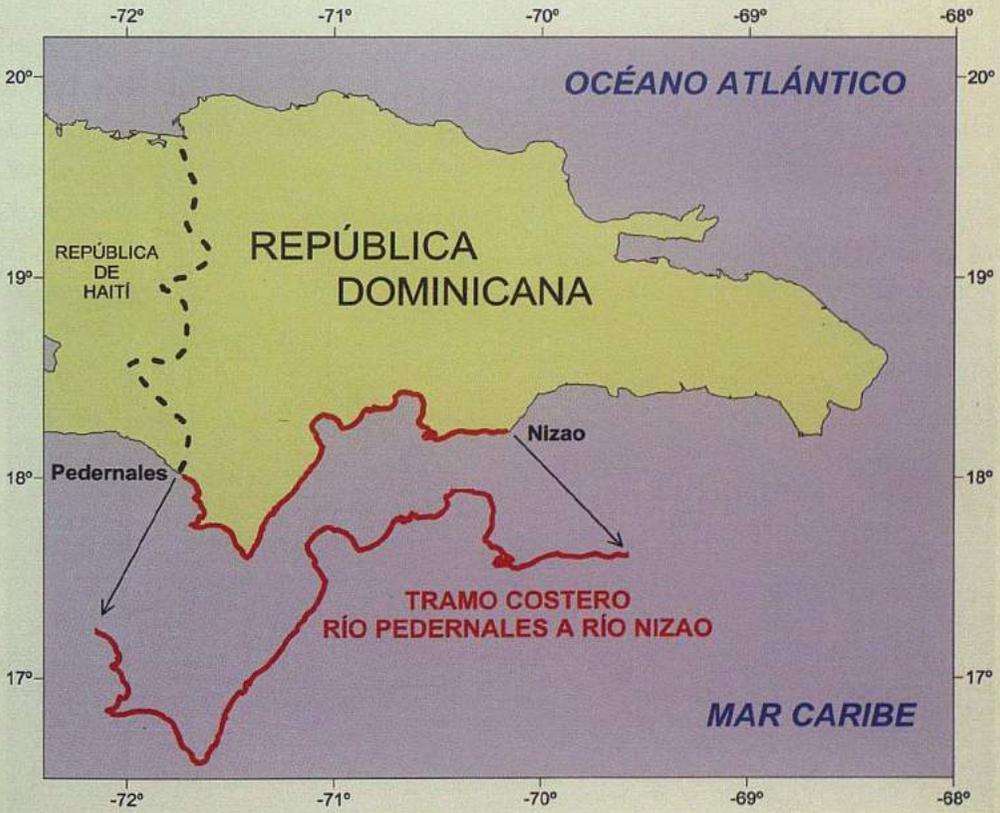
Fig. II.1. Tramo de costa río Pedernales-río Nizao.

En este tramo costero se recorren los litorales de cuatro provincias suroccidentales, a saber: Pedernales, Barahona, Azua y Peravia, caracterizados por perfiles de playas muy limitados, regularmente con sedimentos terrígenos, en su mayoría de granulometría gruesa y cantos rodados, sobresalen las playas que se ubican en las bahías de Neiba y Ocoa por su morfología costera, por las dimensiones de los perfiles y las dunas, en particular, las formadas en la desembocadura del río Yaque del Sur y las hermosas dunas de Baní (Fig. II.1).

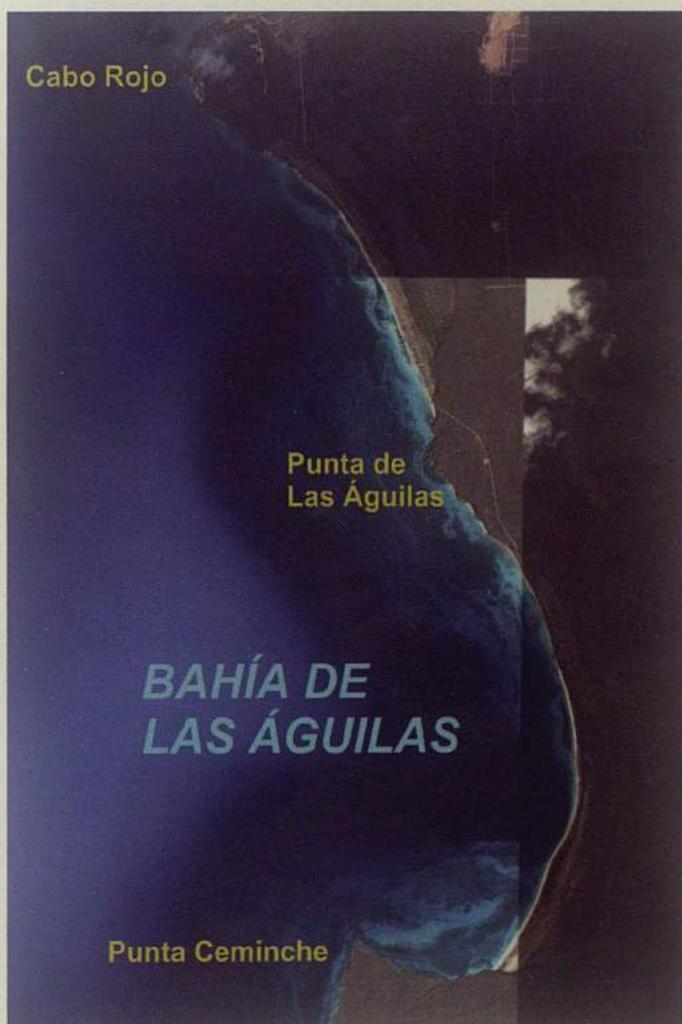
Fig. II.2. Límite de la playa Bahía de las Águilas con montículos rocosos.

Bahía de las Águilas se localiza en la costa meridional de República Dominicana, muy próxima a la frontera con Haití. La costa se presenta en forma de una amplia ensenada que limita por el Sur con Punta Ceimanche y hacia el Norte con unos salientes rocosos (Cabo Rojo) que llegan a formar acantilados (Fig. II.2). Esta playa no escapa a los problemas de deterioro que afectan de forma generalizada a las playas del Caribe, y aunque cuenta con una extensa área para su explotación turística, requiere ineludiblemente de trabajos de mejoramiento que permitan adecuar las condiciones para el baño y el esparcimiento en general.

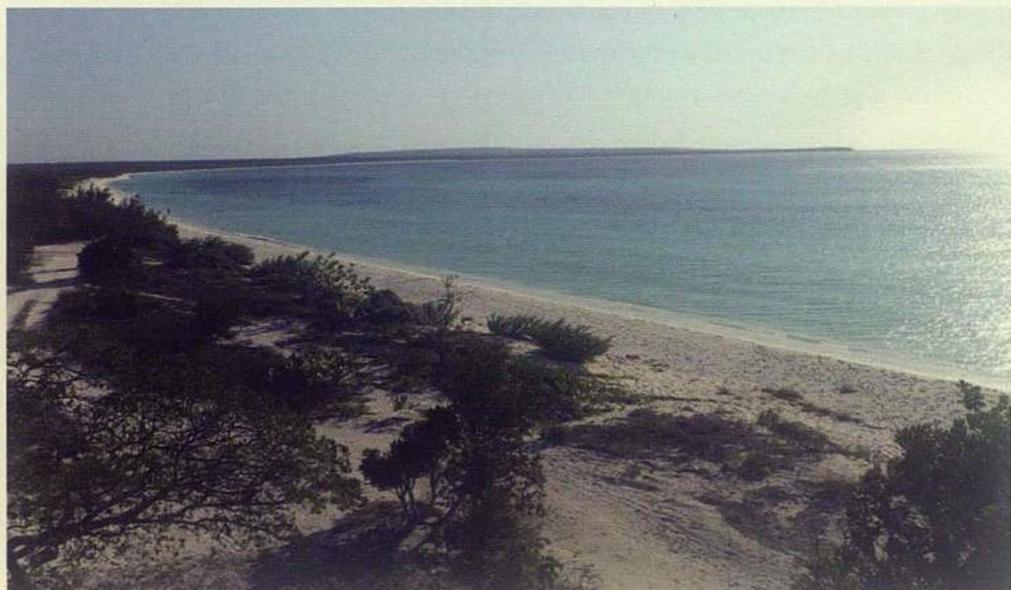
Imagen II.2. Playa Bahía de las Águilas con un perfil muy suave tanto en la zona emergida como en la sumergida (cortesía de Bolívar Troncoso).

Como regularidad, a lo largo de la playa, se observa una diferenciación en el desarrollo del perfil. Hacia el sur la playa tiene un mayor ancho lo que posiblemente esté relacionado con una menor energía del oleaje y condiciones de relieve apropiadas para la estabilidad de la arena (Imagen II.2).

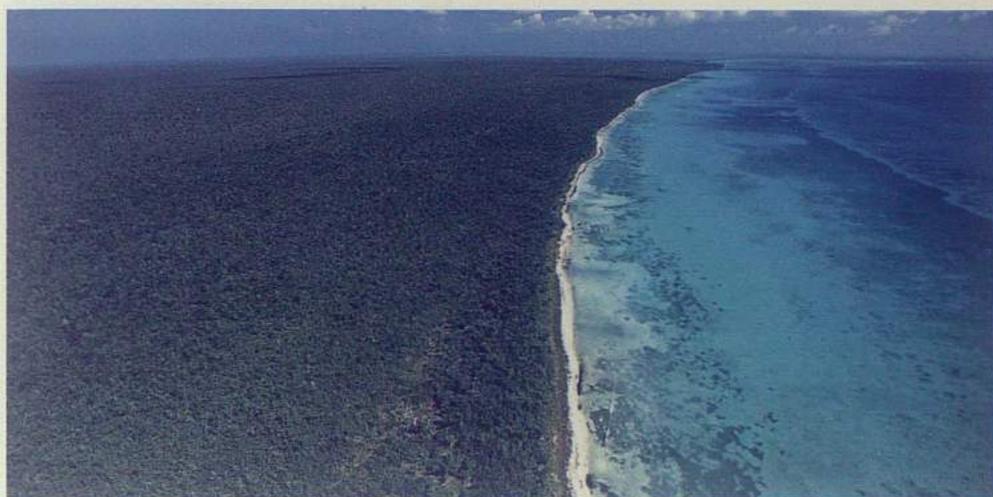
Imagen II.3. Detrás de la playa Bahía de Las Águilas aparece una laguna que propicia la circulación del agua y la vida del manglar.

Un elemento de interés en el sector litoral es la laguna costera (Imagen II.3) que se extiende paralela a la playa por detrás de las dunas de la porción septentrional. Dada la belleza natural de esta laguna y su cercanía a la playa, será un elemento que deberá integrarse a cualquier variante de desarrollo turístico de la región garantizando su funcionamiento, en particular, el intercambio subterráneo de agua, para evitar la aparición de fenómenos de eutrofización.

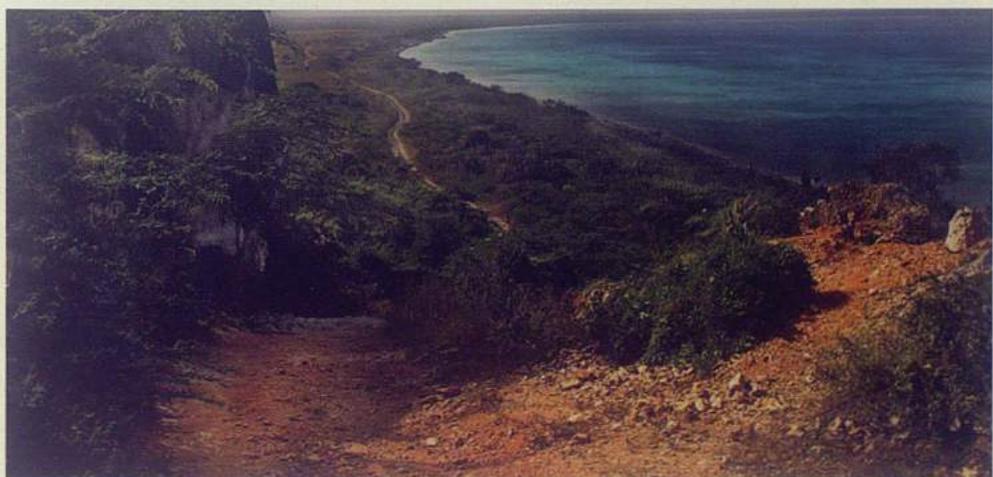
Imagen II.4. Nivel de terraza acantilada antigua de la playa Bahía de las Águilas.

Hacia el interior en la playa Bahía de las Águilas se observa un nivel antiguo de terraza acantilada que posee una vegetación xerofítica típica costera (Imagen II.4).

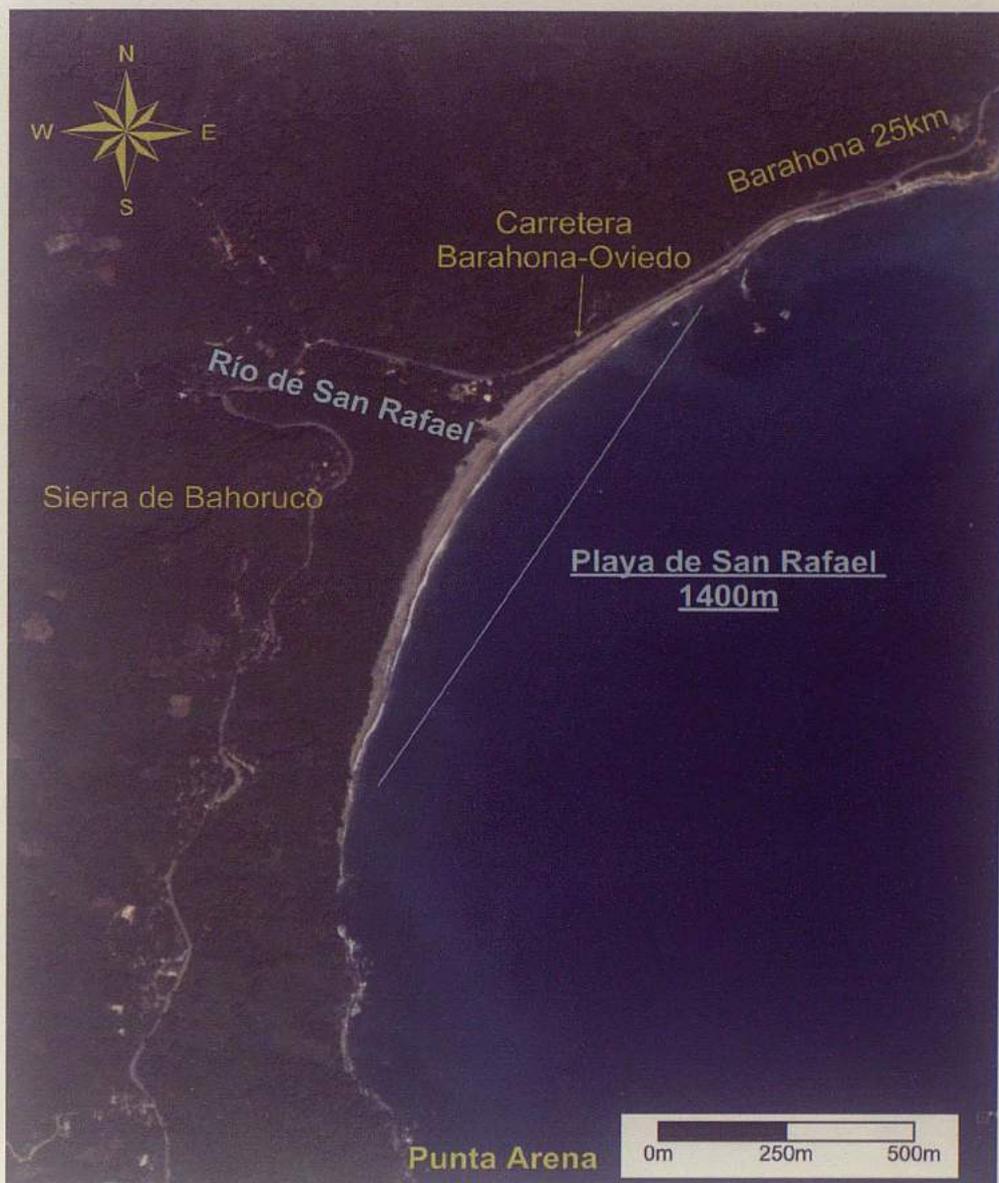
Fig. II.3. Playa San Rafael, playa típica de este entorno por su perfil y granulometría.

La playa San Rafael, con una extensión de 1400 m, está ubicada en la ensenada homónima entre Punta Arenas y Punta Bonita (Fig. II.3). Se caracteriza por tener una pendiente submarina fuerte y un ancho variable de la parte emergida: los extremos septentrional y meridional son estrechos (entre 20 y 25 m) y la pendiente es abrupta mientras la parte central es ancha (45 m-60 m) y la pendiente suave (Imagen II.6).

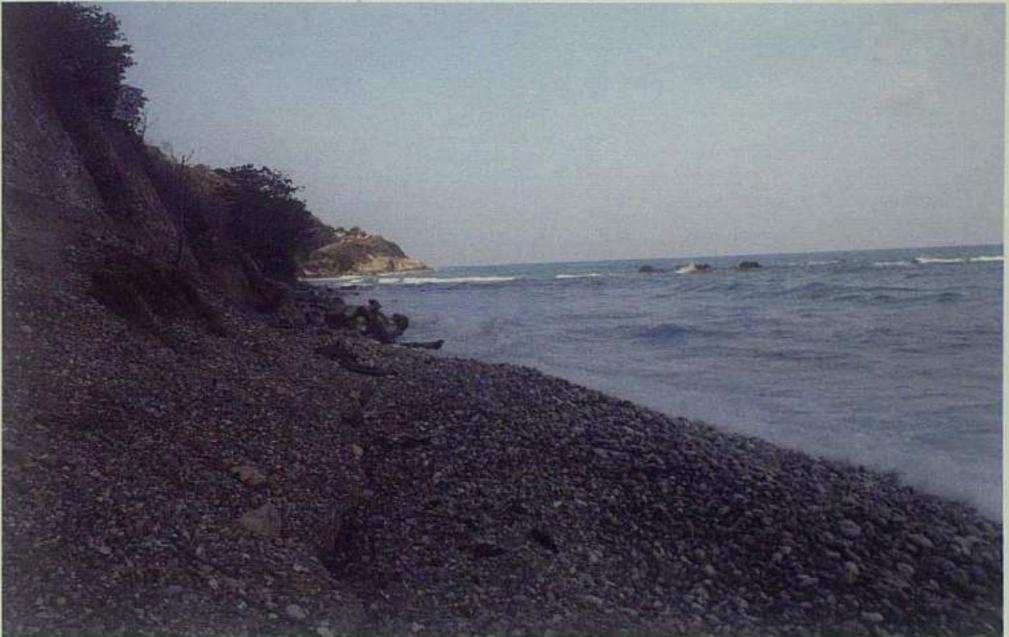
Imagen II.8 Al norte de la playa San Rafael se observa un perfil incompleto de cantos rodados.

La playa está formada por material no consolidado de cantos rodados, grava gruesa y arena que se distribuye a lo largo y ancho de la misma en correspondencia con la morfología y en dependencia de la intensidad de los factores dinámicos responsables de su transportación. Hacia los extremos, los sedimentos están compuestos por grava gruesa, guijarros y cantos rodados de pequeño tamaño, sobre los que se forman escarpas de erosión superiores al metro por la acción del oleaje (Imagen II.7). El sector meridional de la playa está formado por una barra alta y ancha, compuesta de material grueso de tipo guijarro con una granulometría promedio de 2 cm., de cantos redondeados y algunos angulosos. El perfil típico de este sector es incompleto (Foto II.8), pues no tiene duna ni postplaya (Imagen II.9).

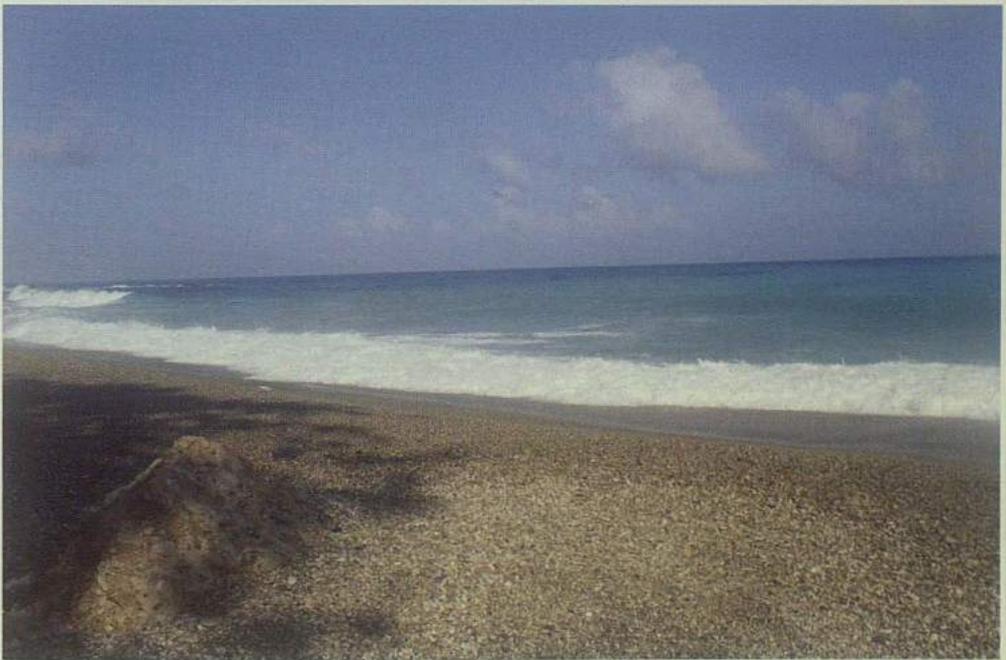
Imagen II.9. El oleaje trabaja directamente sobre la playa San Rafael al encontrarse desprovista de protección natural.

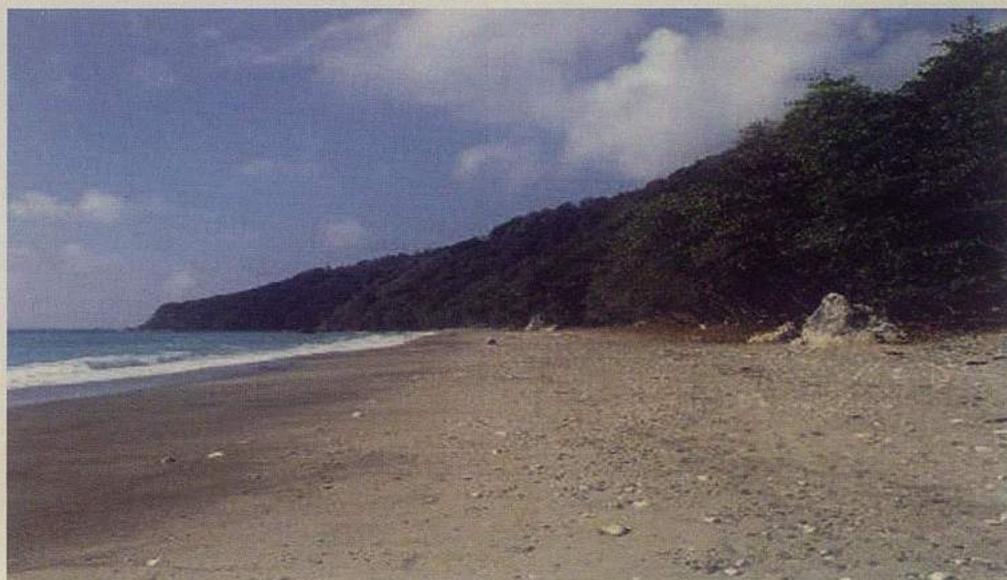
Foto II.10. Sector central de la playa aplanado por el oleaje, con predominio de arena de diferentes granulometrías y abundancia de gravilla.

En el sector central la playa es más ancha, con una berma en formación mejor definida que en el sector meridional. El material es arenoso y en la berma se observan granos angulosos. En la base de la pendiente montañosa hay un escalón acumulativo con arena gruesa suelta (Imagen II.10). Aquí disminuyen los bloques caídos y aparentemente los existentes son “in situ”.

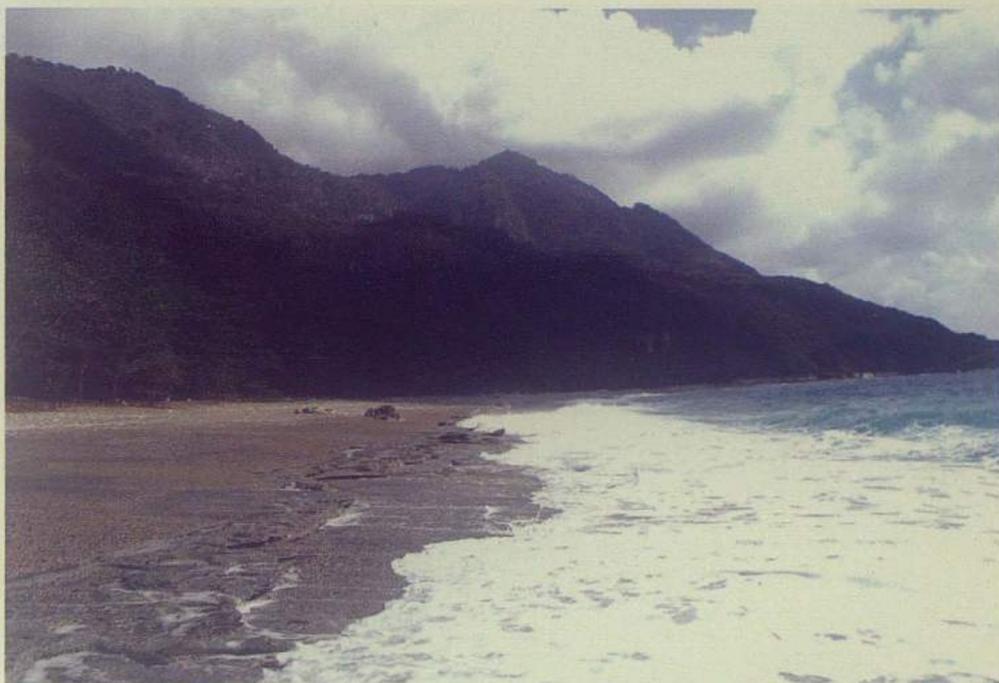
Imagen II.11. Afloramiento del beach rock en el centro de la playa San Rafael como un rasgo distintivo del marcado índice erosivo.

La existencia de una fuga neta de sedimentos hacia el mar, combinado con la reducción del ingreso provoca un balance sedimentario negativo, lo cual conlleva a un proceso natural erosivo. Indicadores de este proceso erosivo son la estrechez de la playa, tanto en el extremo septentrional como hacia el sur y la granulometría de los sedimentos en esos sitios (cantos rodados). Otro indicador del proceso erosivo que tiene lugar es el afloramiento de superficies rocosas y de *beach rock* en el área de baño.

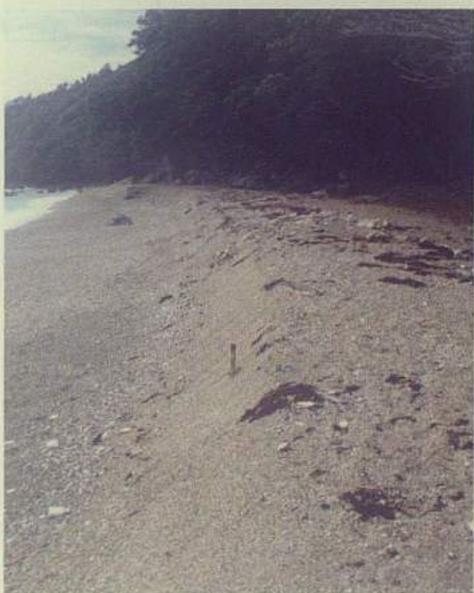
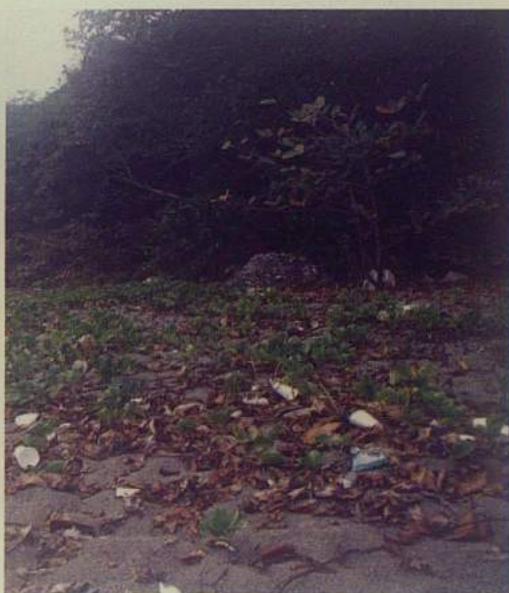
Imagen II.12. y13. Desarrollo incipiente de dunas de la parte central.

Los escarpes en la parte sur de la playa se deben a lo pronunciada de la pendiente submarina, que posibilita un trabajo más intenso de las olas, mientras que en la parte central se observa el desarrollo insipiente de dunas (Imagen II.12 y 13).

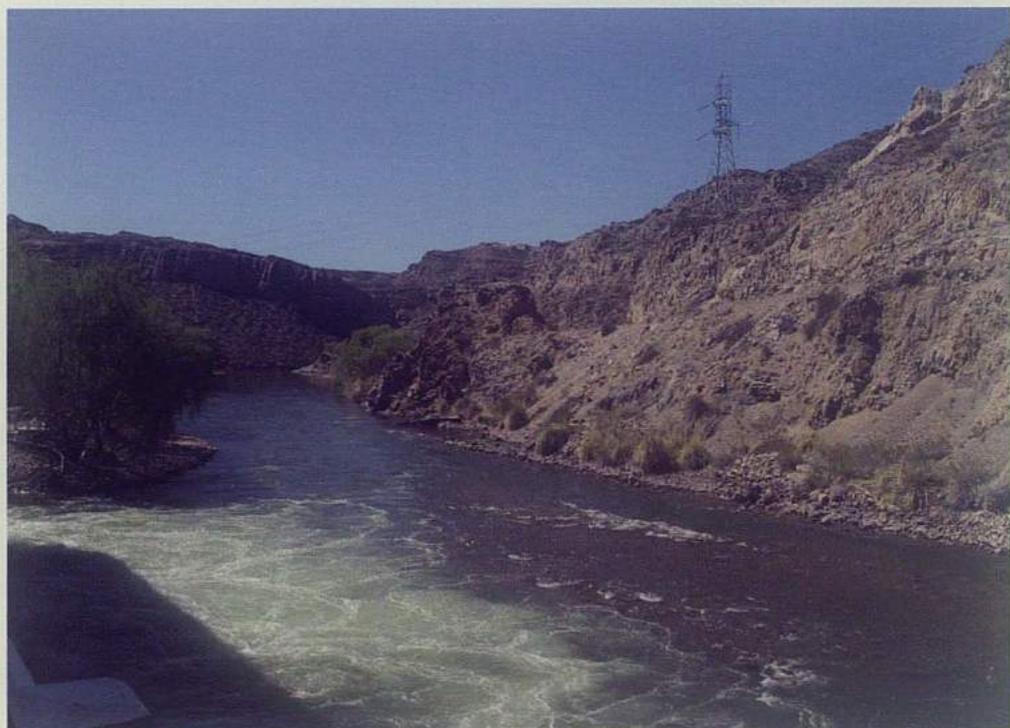
Imagen II.14. Perfil suave a ambos lados del río San Rafael.

A ambos lados del río San Rafael, el perfil se mantiene con pendiente suave sin escarpes, al igual que se observó en el sector anterior (Imagen II.14), de forma que todo el sector central de la playa, muestra una superficie de playa emergida ancha y con pendiente suave. Este río divide la playa en dos sectores y sus corrientes le aportan materiales (Imagen II.15).

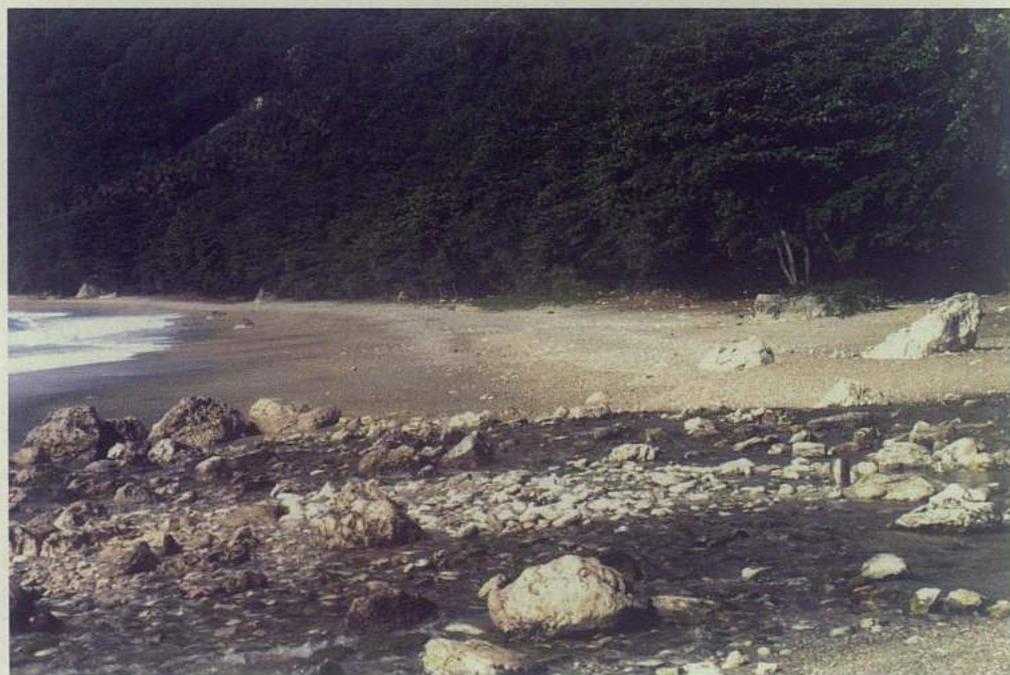
Imagen II.15. El río San Rafael divide la playa en dos sectores.
