GEOMORFOLOGÍA COSTERA Y REGENERACIÓN DE PLAYAS EN REPÚBLICA DOMINICANA

Instituto Panamericano de Geografía e Historia
Sección Nacional de República Dominicana
2014

Introducción

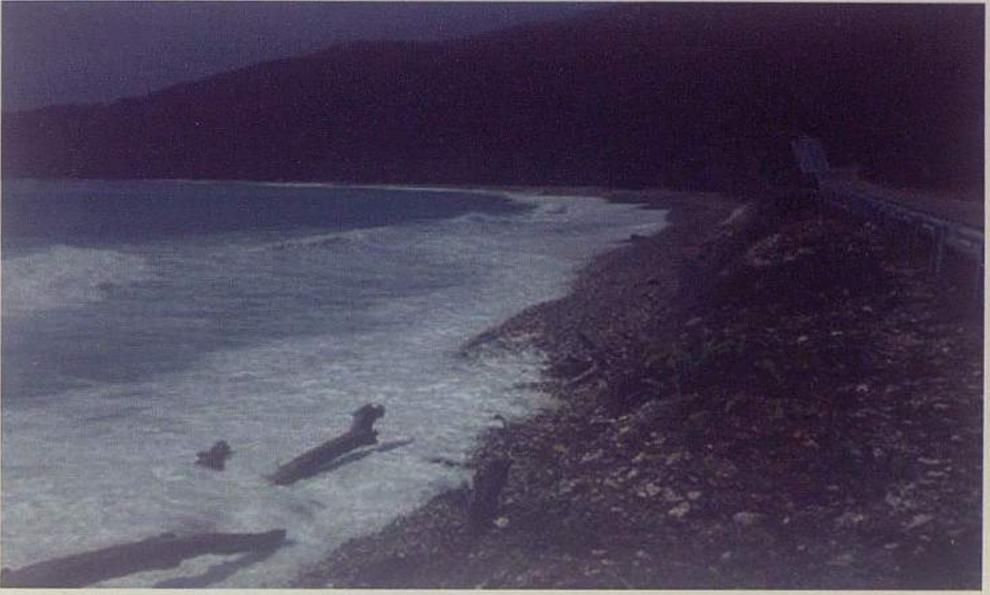
Imagen II.16. Talud de la carretera que corta el perfil de playa en el sector septentrional.

Una evaluación del estado actual de la playa, pone de manifiesto que está afectada por factores antrópicos y naturales. Hacia tierra una parte de la playa está cortada por el talud de la carretera que provoca la disminución de la playa hacia su parte septentrional, mientras que en la otra, la limita la pendiente montañosa, la cual propicia el ingreso del material lavado o por desprendimiento. Hacia el mar existe un espacio abierto sin defensa natural ante el fuerte oleaje existente.

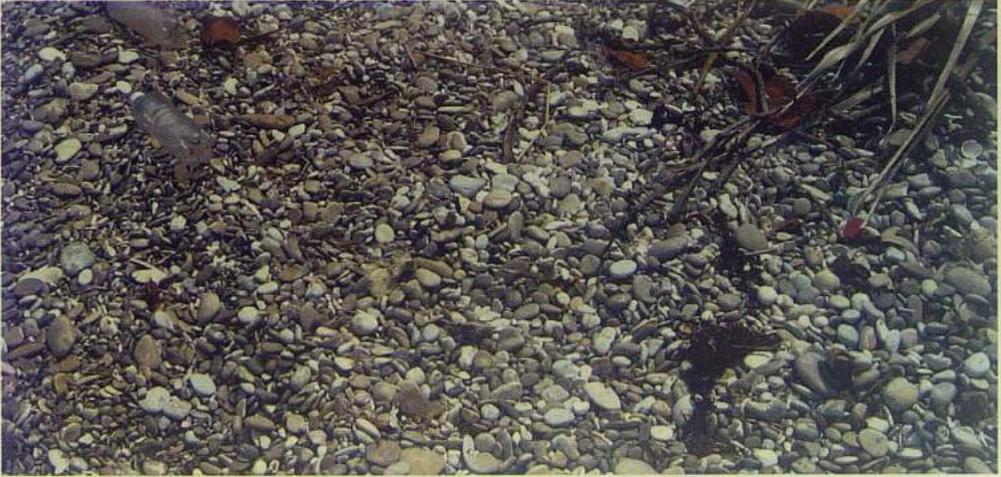
Imagen II.17. El predominio de sedimento de cantos rodados en la playa San Rafael responde a la fuerte hidrodinámica de la zona y al aporte de las colinas que borden el litoral.

Se observa una berma alta formada por gravilla muy rodada de alrededor de 2 cm de diámetro. La granulometría aumenta hacia la anteplaya entre los 6 y 10cm (Imagen II.17). En este sector el ancho de la playa disminuye considerablemente por la falta de protección ante el oleaje a la que está sometida como consecuencia de una fuerte dinámica.

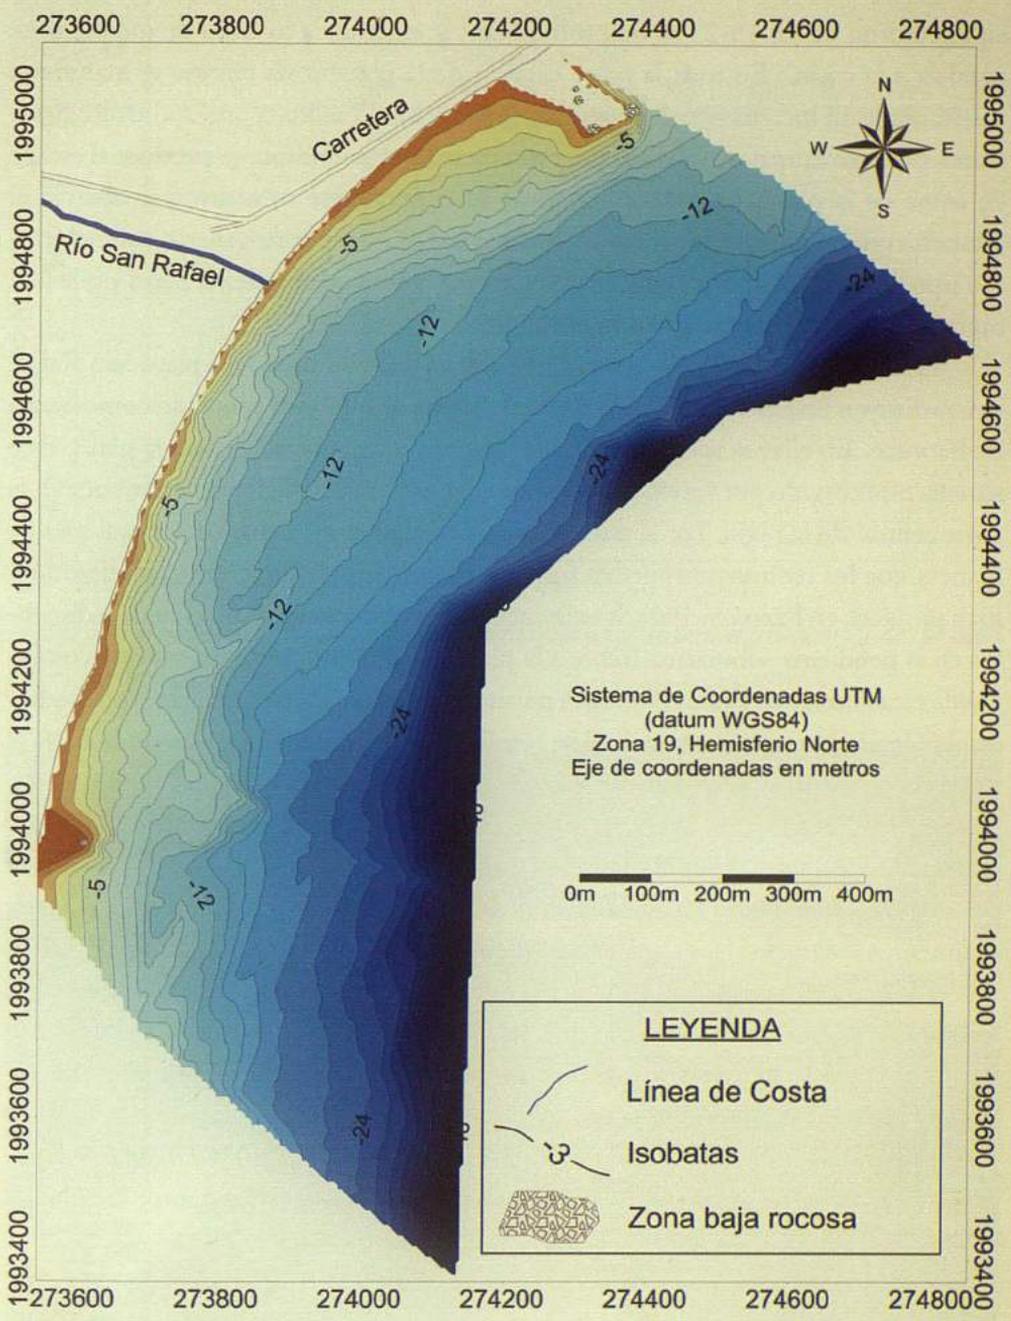
Fig. II.4. Mapa batimétrico de la playa San Rafael cuyo relieve evidencia la fuerte pendiente de la playa.

La parte central de la pendiente submarina es más ancha y en ella sobresale una superficie arenosa que se extiende desde los 15 m hasta alcanzar profundidades entre los 20 y 25m. La pendiente en esa superficie es suave y comienza a incrementarse ligeramente desde los 19 m, pero a partir de los 25 m, se produce una caída brusca del talud submarino tapizado por una gruesa capa de arena que se pierde del sistema playa. Aunque la superficie arenosa tiene su mayor amplitud en la parte central submarina,

en el entorno de los 15-25 m de profundidad se extiende a lo largo de toda la zona paralela a la costa. En toda la parte exterior de la plataforma marina se manifiesta nuevamente un incremento de la pendiente desde los 25 m hasta profundidades superiores, precisamente por esta caída tan pronunciada, se asume que se produce el escape de arena de la playa. En ambos extremos de la pendiente submarina se observa el afloramiento de montículos rocosos (Imagen II.18) que, por su génesis, son del mismo tipo de roca que aparece en la pendiente montañosa que bordea la playa y que han ingresado al litoral costero por desprendimiento.

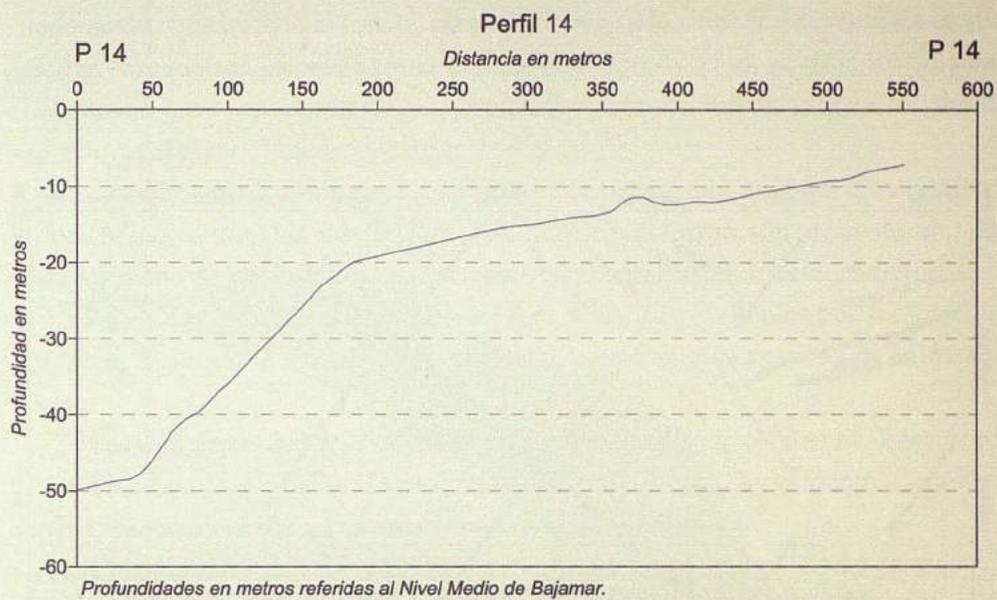
Fig. II.5. Perfil submarino de la playa a partir de una distancia prudencial de la costa por el fuerte oleaje.

El ancho de esta superficie varía en diferentes tramos hacia la porción sur. Esta franja se estrecha y otro tanto sucede hacia el norte donde la caída es menos pronunciada y las formaciones coralinas aparecen menos desarrolladas (Fig. II.5).

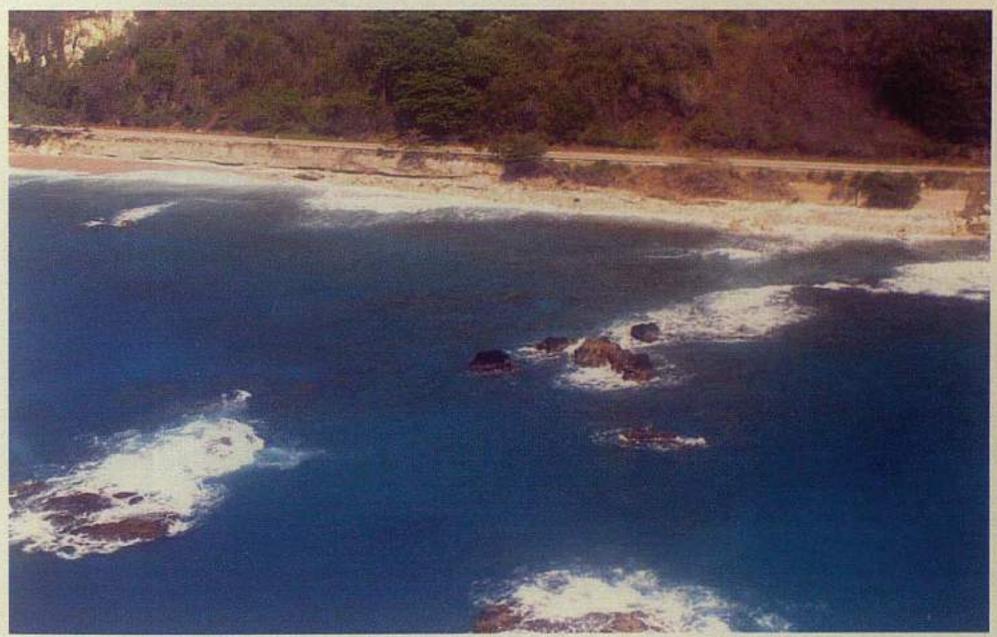
Imagen II.18. Presencia de montículos de rocas que alcanzan hasta los 2 m de altura procedentes de los desprendimientos de la ladera de las montañas al norte de la playa San Rafael.

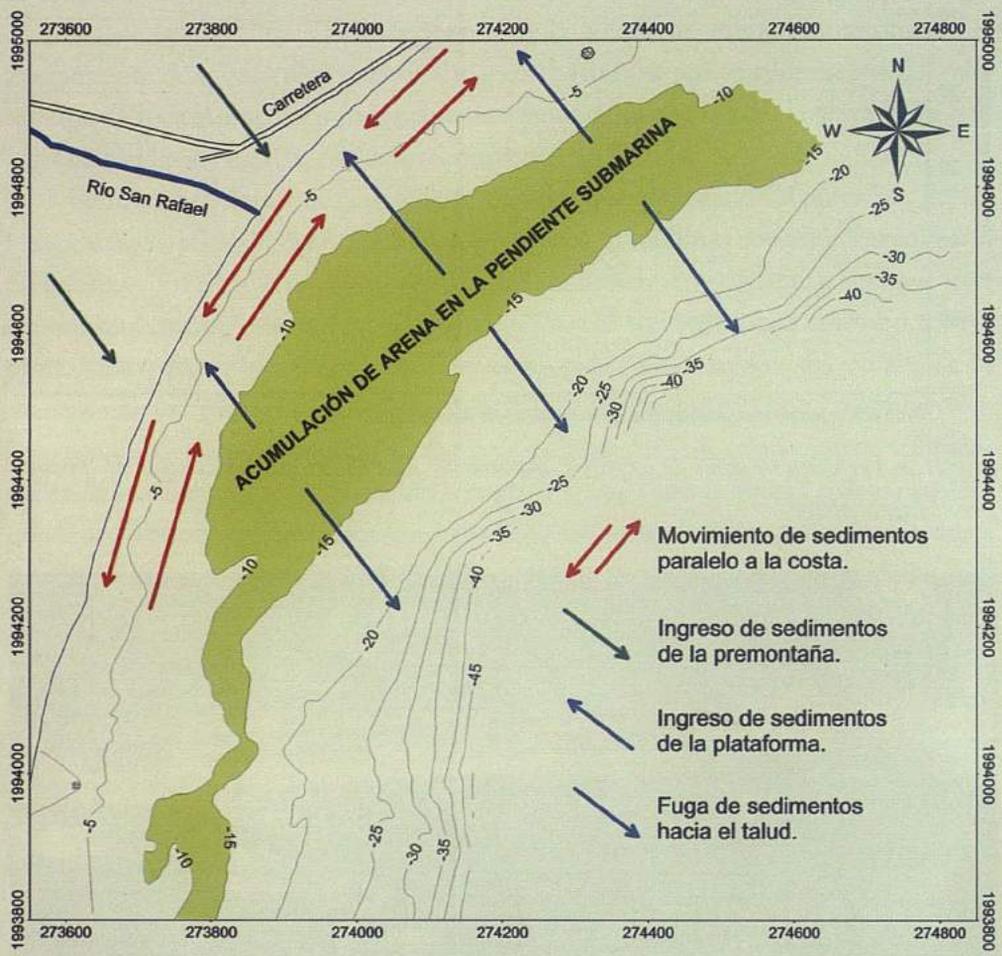
Fig. II.6. Esquema general de la dinámica de los sedimentos en la playa San Rafael.

sedimentos que arriban al sistema costero. Un segundo sitio, donde también se acumulan los sedimentos procedentes de la zona de producción, es el banco de arena submarino que se encuentra frente a la playa a una profundidad entre los 15 y los 25 m y cuyos espesores pueden alcanzar los 1.5 m.

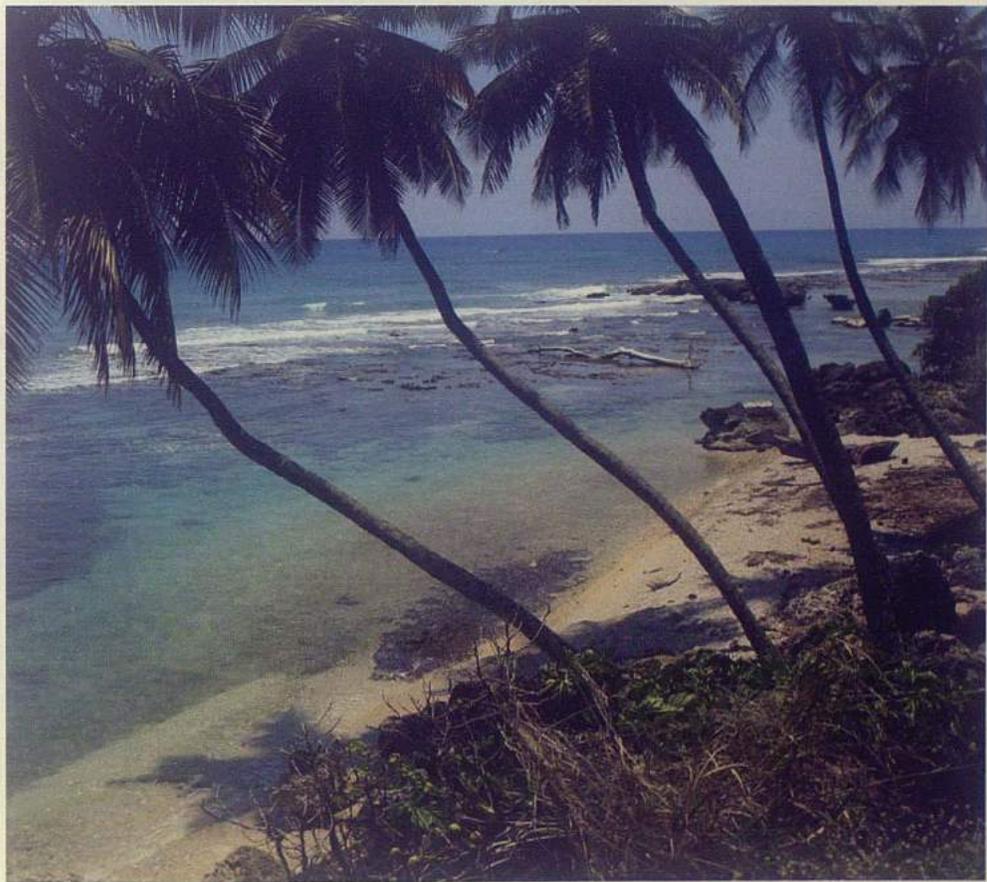
Imagen II.20. Presencia de la barra arrecifal a lo largo de la costa de la playa El Quemaito.

Por la parte marina la playa se encuentra protegida por una barrera arrecifal paralela a la costa (Imagen II.20) que aflora por encima del nivel del mar en diferentes sectores con unos 100 metros de ancho como promedio, la cual se estrecha un poco más en algunos sitios. El límite de la playa hacia tierra esta acotado por fuertes pendientes de un nivel de terraza que colinda con el sistema montañoso que la bordea.

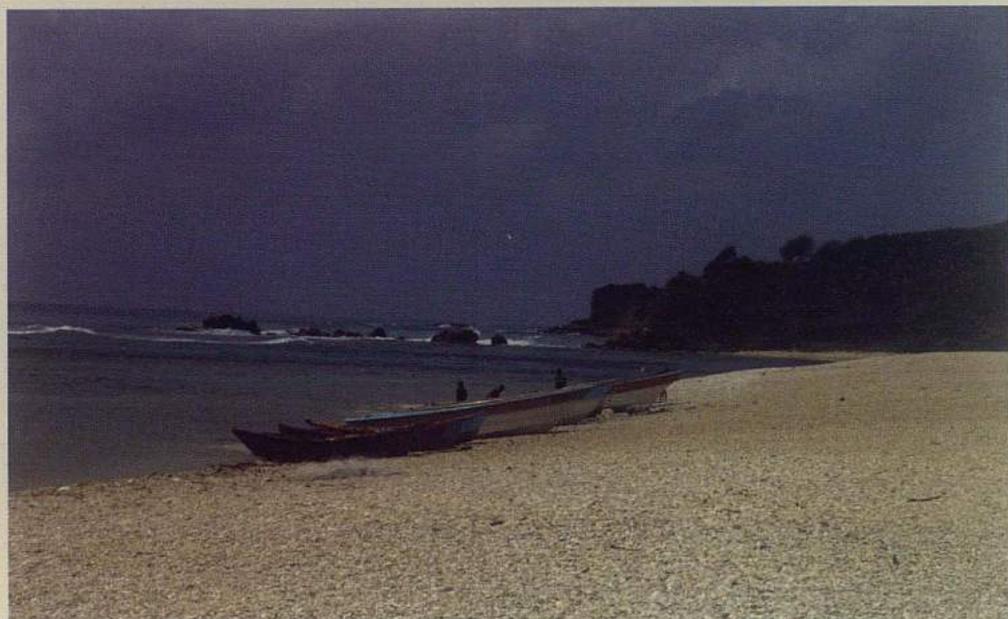
Imagen II.21. Peñones rocosos altos que limitan la playa El Quematto hacia el sur.

Tanto por el norte como por el sur, la playa se encuentra limitada por peñones rocosos altos (Imagen II.21) que han quedado como relictos de un proceso de erosión diferencial que ha ocurrido a lo largo de toda la zona costera. La altura de dichos peñones está entre 8 y 10 m y se prolongan tanto hacia el norte como hacia el sur de la playa. Por tanto, el entorno natural de El Quemaito es la única zona con un relieve relativamente bajo, favorable para la acumulación de sedimentos en este sector costero.

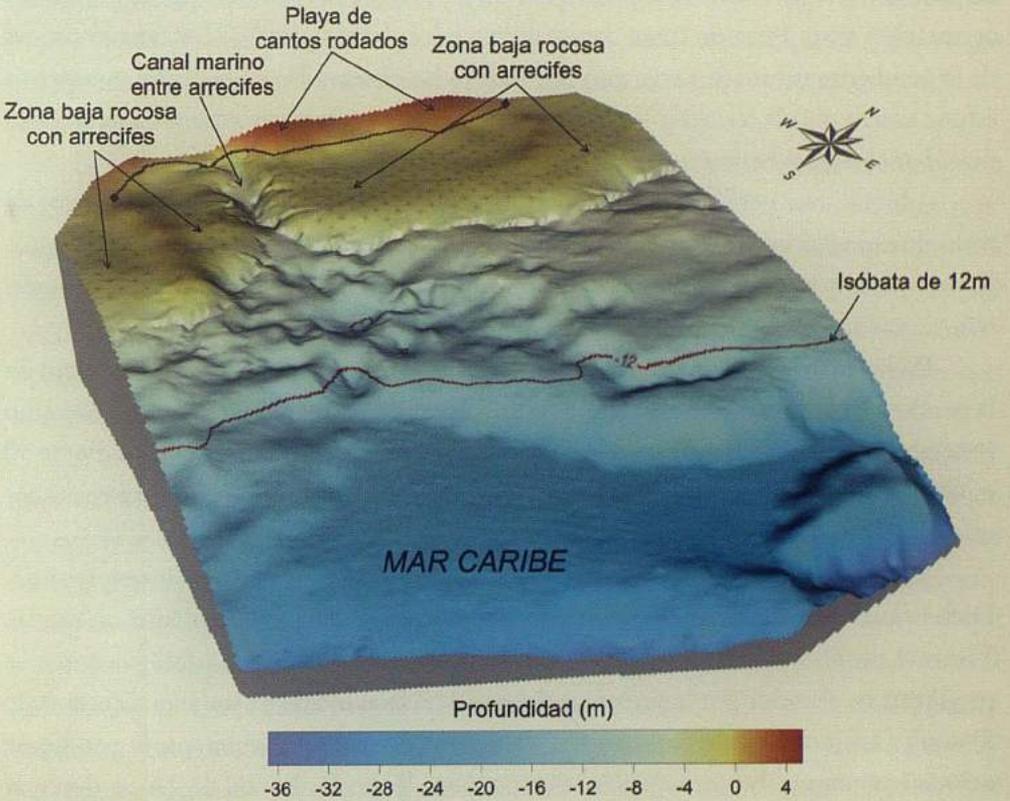
Fig. II.7. Perfil 3D del relieve marino playa El Quemaito.

creó el canal submarino. En la representación tridimensional del relieve del fondo marino (Fig. II.7) se aprecian con claridad los elementos del relieve que se han presentado anteriormente: la primera superficie, más cercana a la costa con la barra arrecifal, la segunda superficie desde 8 hasta 15 m de profundidad y las diferentes caídas hacia el mar después de los 15 m de profundidad.

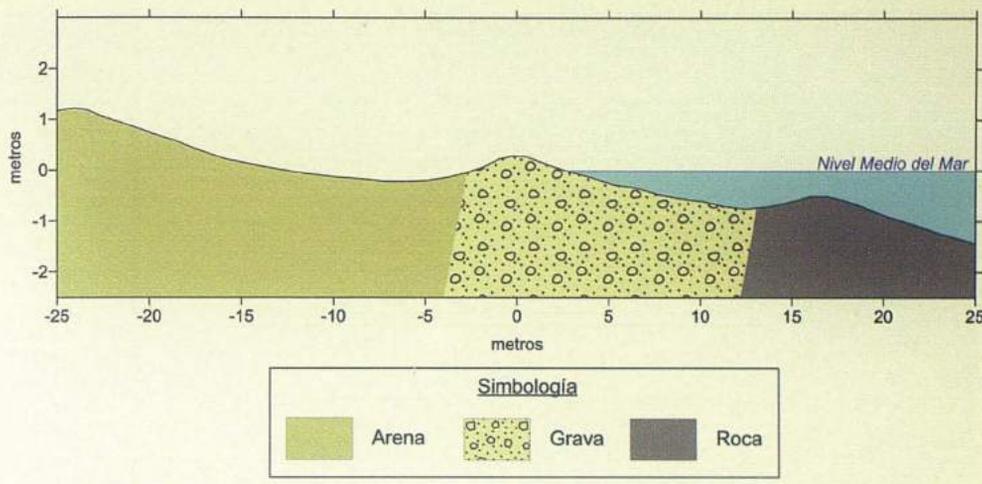
Fig. II.8. Perfil topográfico que muestra la amplitud de la playa en su parte central y la pendiente pronunciada a partir de los 15 m de distancia de la costa.

En los perfiles de la parte central de la playa se alcanza un ancho mayor, tanto en la pendiente emergida como en la submarina llegando hasta los 70 m, como promedio general (Fig. II.8). En la parte emergida de este sector se alcanza un ancho medio de 30 m con una morfología muy similar. A partir del perfil cuatro la terraza arrecifal comienza a aproximarse más a la costa.

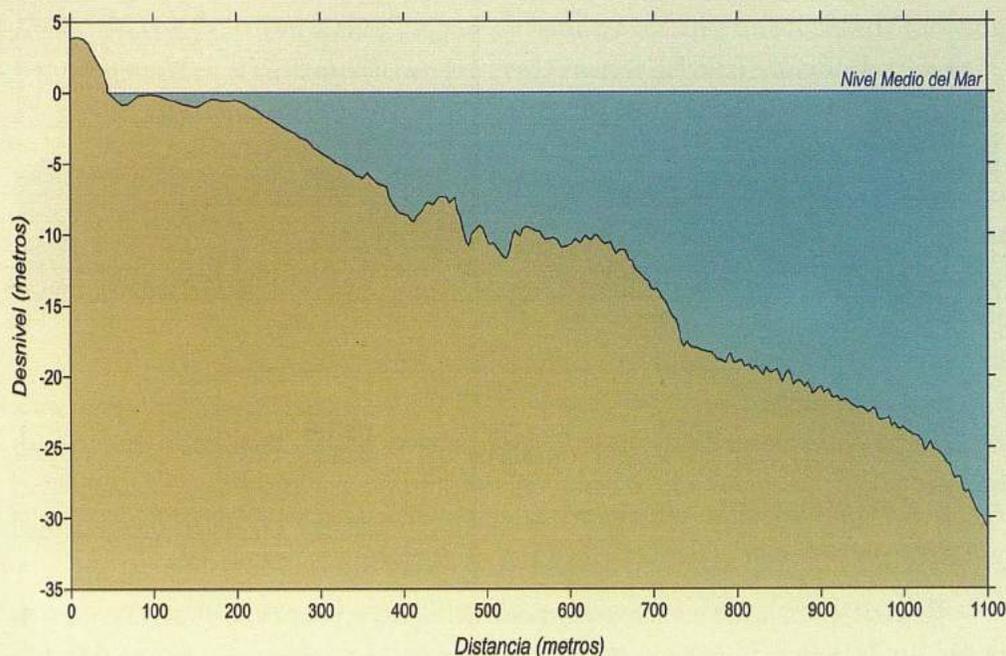
Fig. II.9. Perfil costero y submarino playa El Quemaito.

A continuación se presenta una superficie que va desde 8 hasta 15 m de profundidad, en la cual el relieve del fondo es bastante más regular que en la primera. Esta superficie se extiende a lo largo de una franja de 200 m paralela a la costa. La pendiente hacia el mar de esta superficie es de 0.035, la cual como se puede ver, también es muy suave, aunque algo más acusada que la primera.

Ahora bien, después de los 15 m de profundidad, en el canal submarino hacia el norte se produce una caída brusca en forma de canto desde 15 hasta 23 m de profundidad, con una pendiente de 0.125. Sin embargo al sur del canal, el fondo cae muy suavemente hacia el mar con una pendiente de 0.026, o sea 5 veces más suave que hacia el norte. Es posible que hacia el sur se encuentre el paleocause del río o cañada que

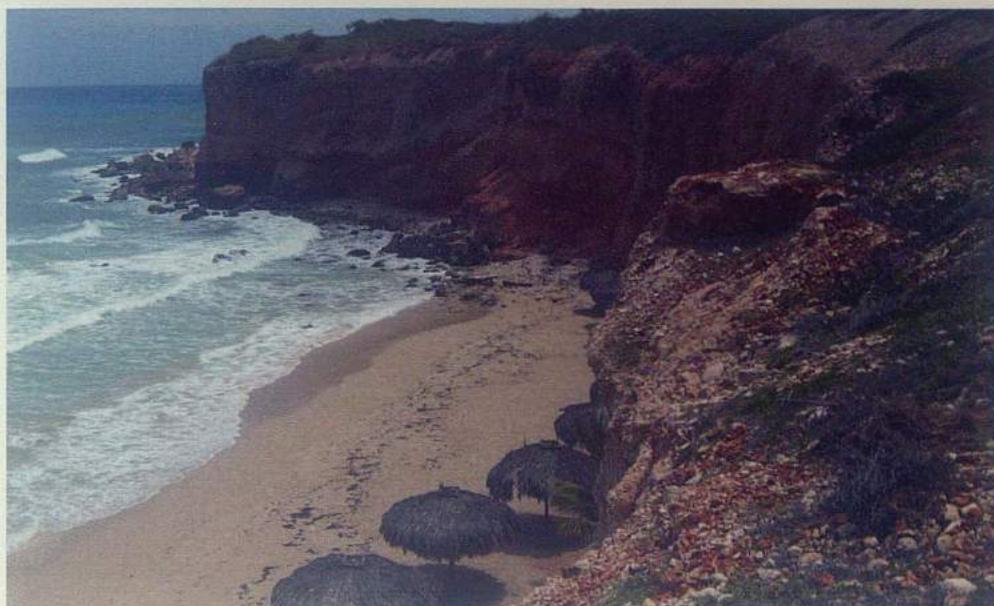
Imagen II.22. Playa Trujillo es una playa encajada en un acantilado del que proviene la mayor cantidad de sedimento que la forma.

Es una pequeña playa de este entorno costero formada al abrigo del acantilado por el derrubio de su pendiente que aporta el sedimento depositado al pie del acantilado, por lo que la génesis del sedimento es fundamentalmente terrígena (Imagen II.22).

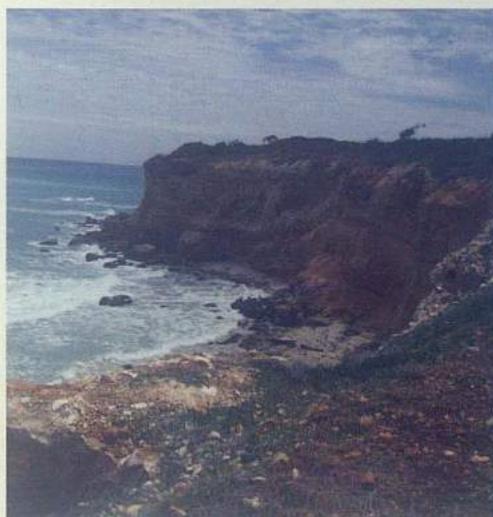
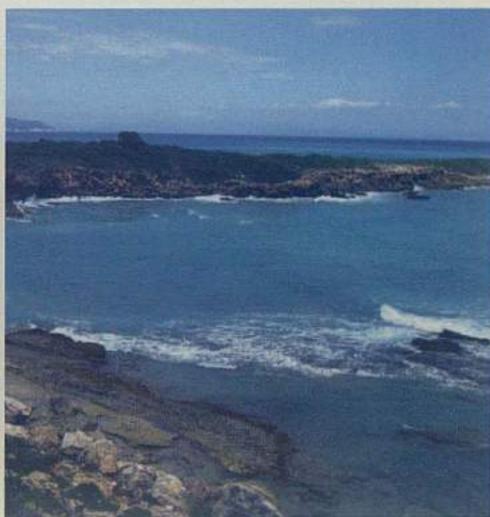
Imagen II.23 y 24. Vistas de la costa acantilada al sur de la playa Trujillo.

Al sur de la playa Trujillo existe una costa acantilada de altitud superior a los 5 m con acumulación de arena gruesa desprendida del acantilado y escarpes típicos a lo largo de toda la costa (Imagen II.23 y 24), en la vista de la derecha se observa el límite de la costa escarpada abrasiva al norte de la playa Trujillo, donde la inflexión de la costa más baja se orienta en dirección hacia el frente de la ciudad de Barahona.

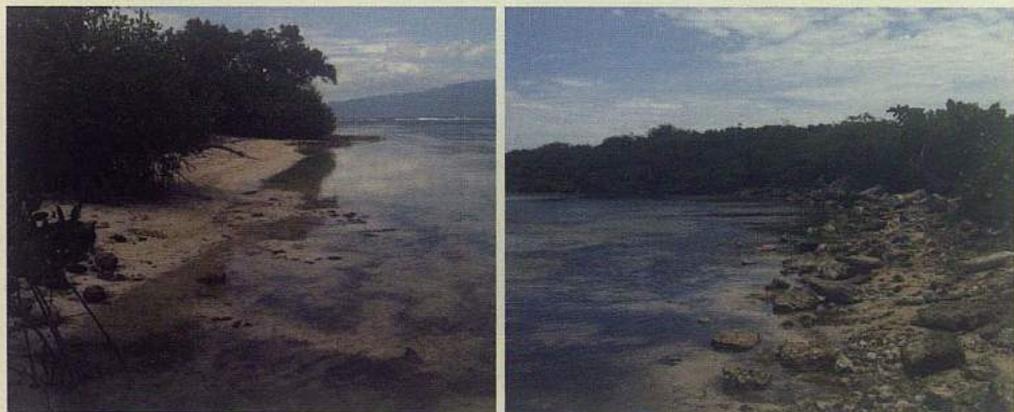
Imagen II.25 y 26. En el primer plano de la derecha la playa Saladilla muy erosionada, detrás las elevaciones de la bahía de Neiba y en la segunda otro ángulo de la playa con gran afloramiento rocoso.

Los fuertes indicios de erosión encontrados en la playa Saladilla (Foto II.25 y 26), son una evidencia del efecto erosivo de las olas, debido a la elevación del nivel del mar, fenómeno generalizado en el mundo que se pone de manifiesto en esta playa por el afloramiento rocoso y la pérdida de sedimento en el litoral.

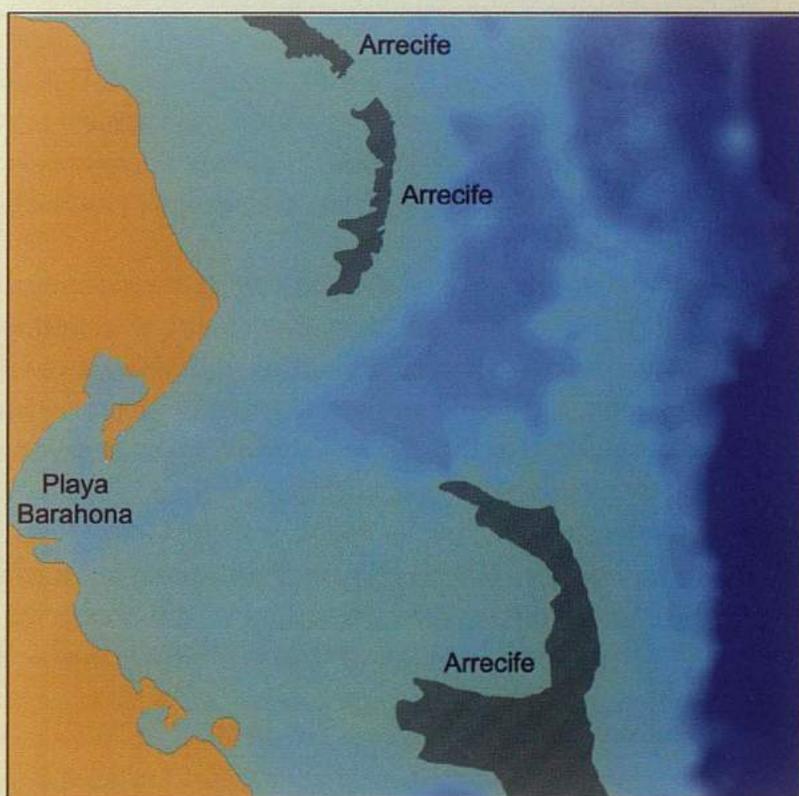
Fig. II.10. Vista general del entorno costero donde se inserta la playa Barahona.

El frente costero de Barahona resulta una costa baja de manglares y playas formados al abrigo de una extensa barrera arrecifal (Fig. II.10), que da origen a un sistema sedimentario bien diferenciado de los sistemas costeros vecinos, en los que los ingresos fluviales desempeñan el papel protagónico. El principal elemento geomorfológico que condiciona la individualidad de este sistema costero resulta la barrera arrecifal que se presenta a lo largo de la unidad, proporcionándole fronteras sedimentológicas bien definidas en ambos extremos de la unidad fisiográfica.

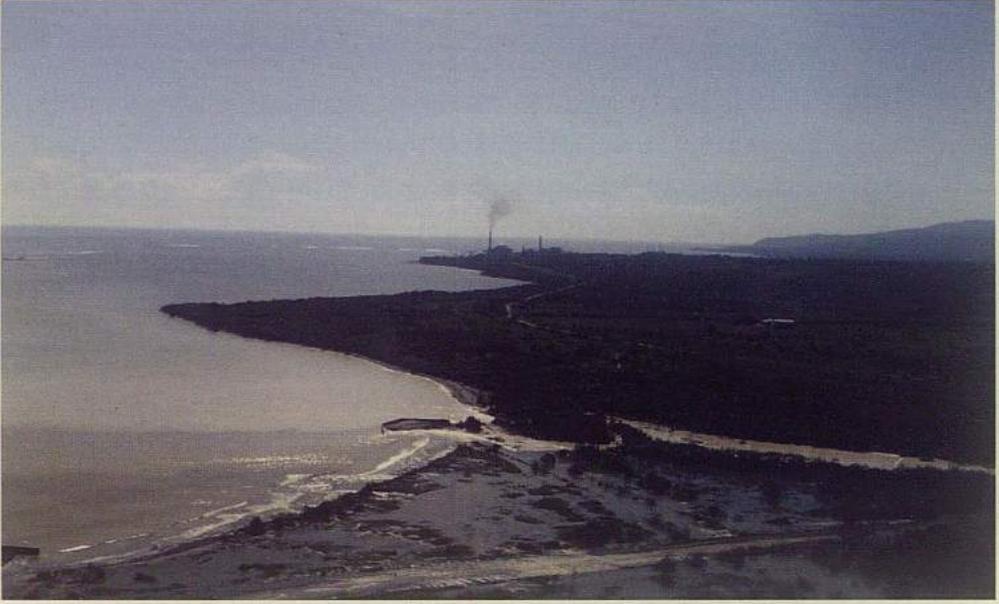
Imagen II.27. Desembocadura del río Yaque del Sur con la formación de cadenas de dunas hacia el norte del plano aluvial.

En el norte, la barrera se presenta adosada a la costa, con una longitud de unos 5 Km, un ancho de 800 m y una profundidad inferior a un metro, convirtiéndose en el elemento físico que marca el límite sur de la bahía de Neiba. Al norte de la barrera, los procesos de sedimentación dependen fundamentalmente de la presencia del río Yaque del Sur, cuyo plano aluvial cubre un frente de costa de 8 Km (Foto II.27).

Las áreas ocupadas por el plano aluvial están cubiertas de potentes depósitos de arena, que en las proximidades de la costa, adquieren forma de dunas lineales de 3-4 m de altura, las cuales surgen como resultado de la combinación de procesos fluviales y eólicos con la acción modeladora del oleaje.

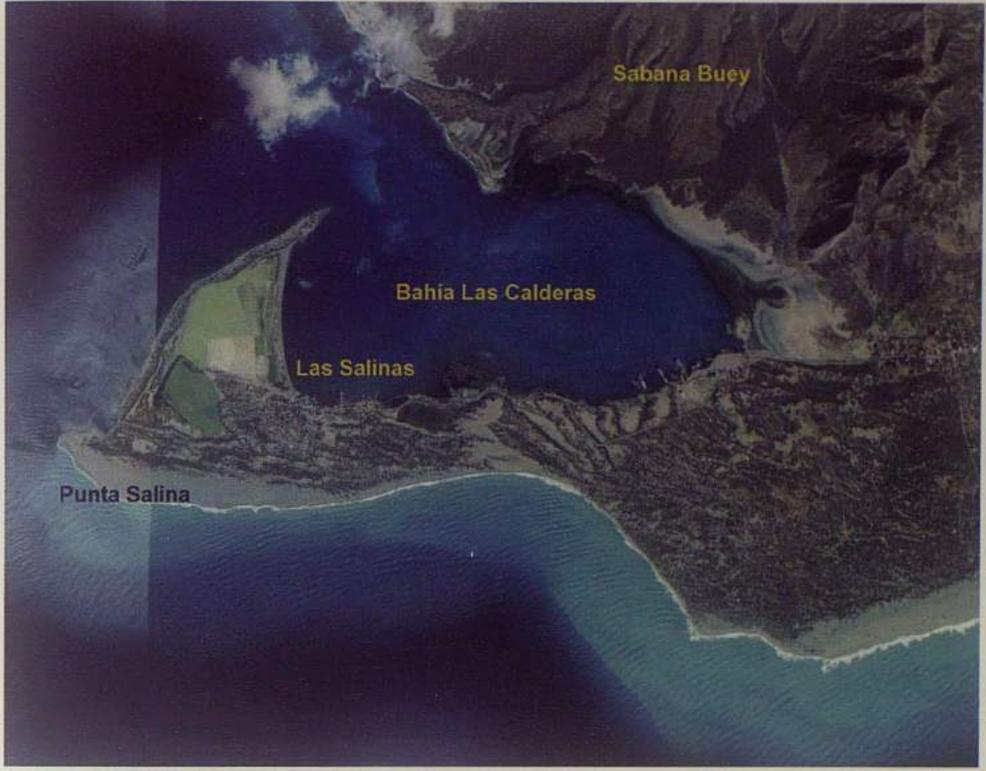
Fig. II.11. Vista general del entorno geográfico costero donde se encuentra la playa Los Corbanitos.

El litoral de la playa Los Corbanitos (Fig. II.11) puede clasificarse como una costa acumulativa formada por materiales de granulometría y génesis variada. Tanto la distribución de los sedimentos como las formas de relieve que se desarrollan en la costa, están muy relacionadas con las condiciones geólogo-geomorfológicas y con la energía del oleaje. Los elementos que más influyen en esta situación son por una parte la configuración general de la costa (Fig. II.12) y por otra la posición de la península de Salinas que separa las aguas interiores de la bahía de las Calderas de las aguas abiertas del mar Caribe.

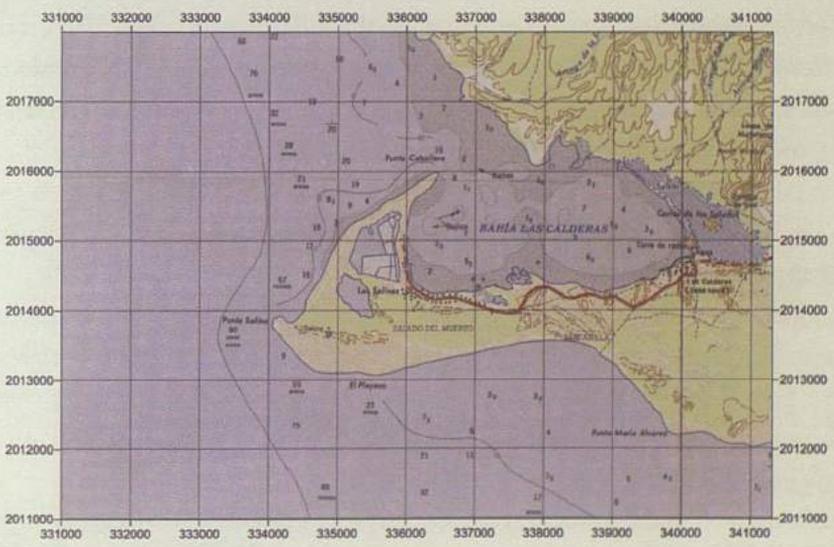
Fig. II.12. Zona costera y pendiente submarina de Los Corbanitos, al sur de la península la Salina.

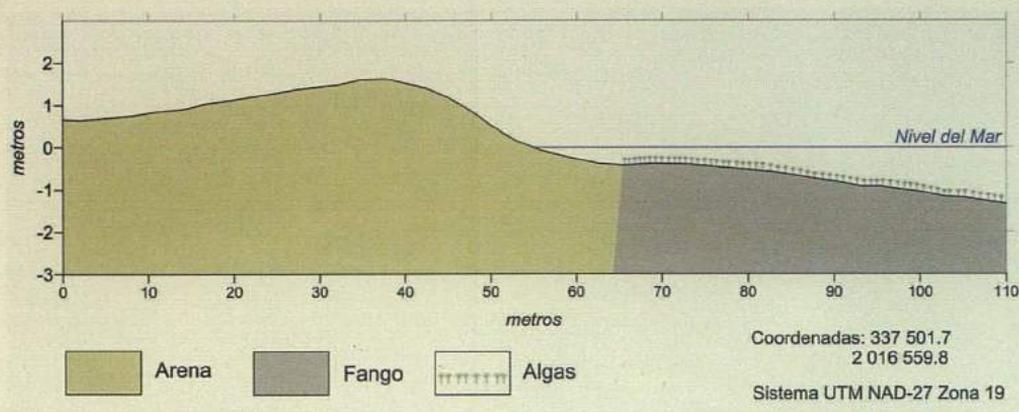
Fig. II.13. Perfil típico de la ensenada más oriental de la playa Los Corbanitos.

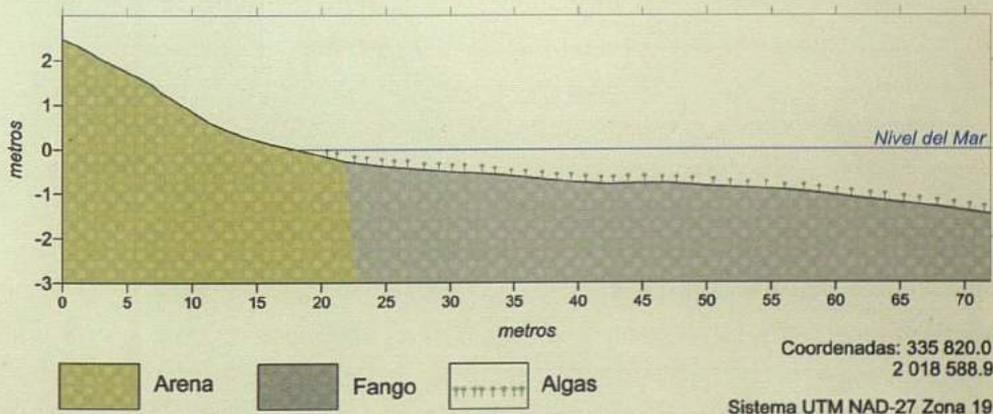
Fig. II.14. Perfil típico del sector central Los Corbanitos.

La tercera caleta es la más extensa del sector central (1 095 m) y también la que tiene formas acumulativas más desarrolladas (Fig. II.14). En este lugar ocurre una deposición de arena mucho más intensa que la observada en las caletas anteriores, lo que, unido a un proceso eólico marcado, ha dado lugar a la conformación de dunas de arena con alturas de hasta 2 m y casi siempre aparecen estabilizadas por la vegetación costera. La presencia de escarpes de erosión y la acumulación de restos de coral sobre la playa, indican la ocurrencia ocasional de marejadas de gran energía, provocadas por eventos meteorológicos más severos. La duna disminuye gradualmente su altura hacia el extremo occidental de la playa, hasta que precisamente, en el límite occidental, desaparece completamente y la franja de arena queda interrumpida bruscamente por la base de las pendientes montañosas.

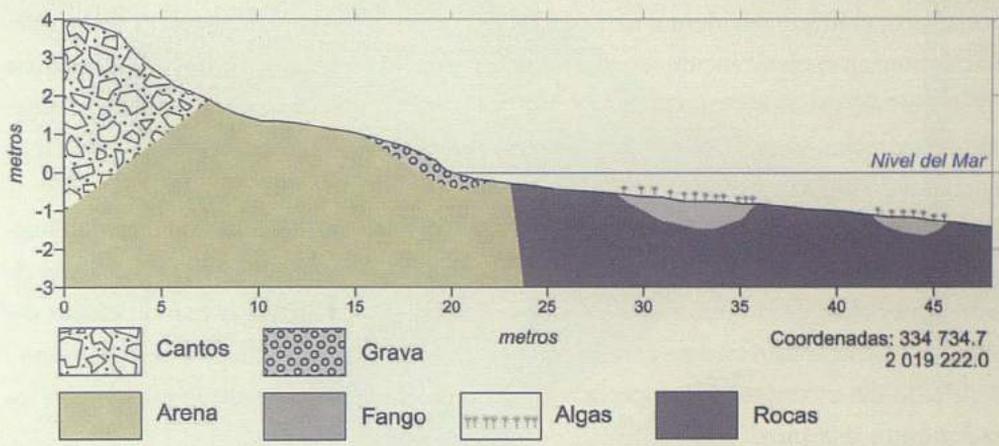
Fig. II.15. Perfil del sector occidental de la playa Los Corbanitos.

En correspondencia con la elevada energía del oleaje, en la parte emergida se produce gran acumulación de materiales gruesos (gravas, cantos y restos de corales), que forman un camellón de tormenta que en algunos lugares supera los 2 m de altura.

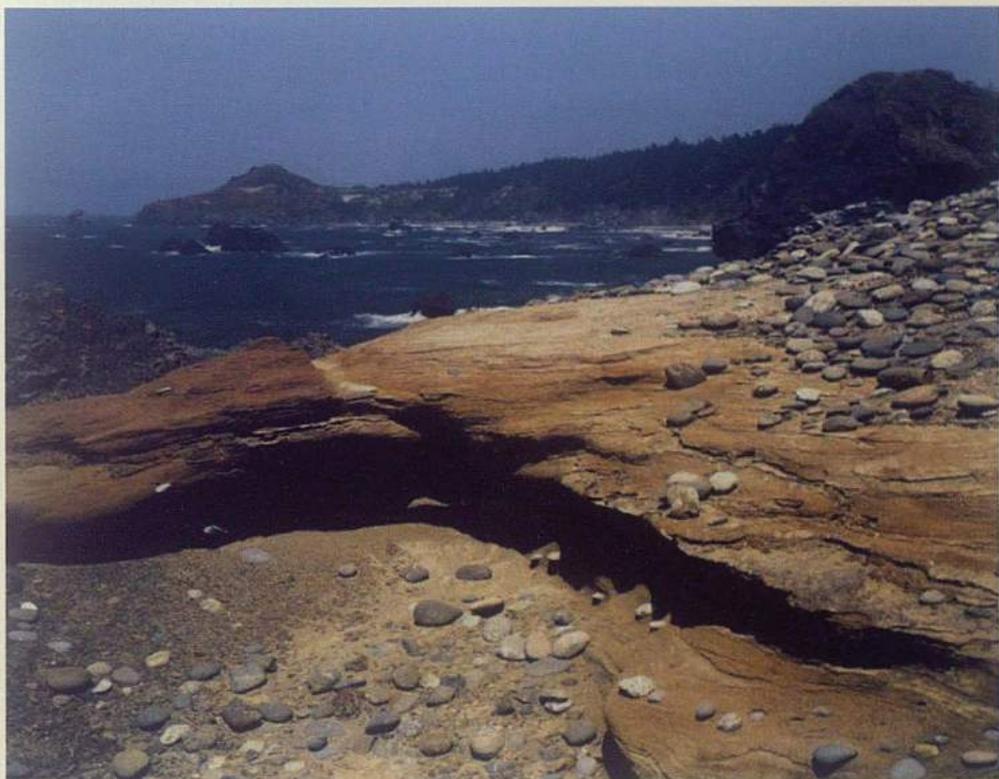
Imagen II.28. Camellones de tormentas cortados por escarpes de erosión en las playas.

En las áreas de playa más expuestas al oleaje, es frecuente encontrar escarpes de erosión que cortan el camellón, lo que constituye una evidencia más de la alta energía con que incide el oleaje sobre la costa (Imagen II.28).

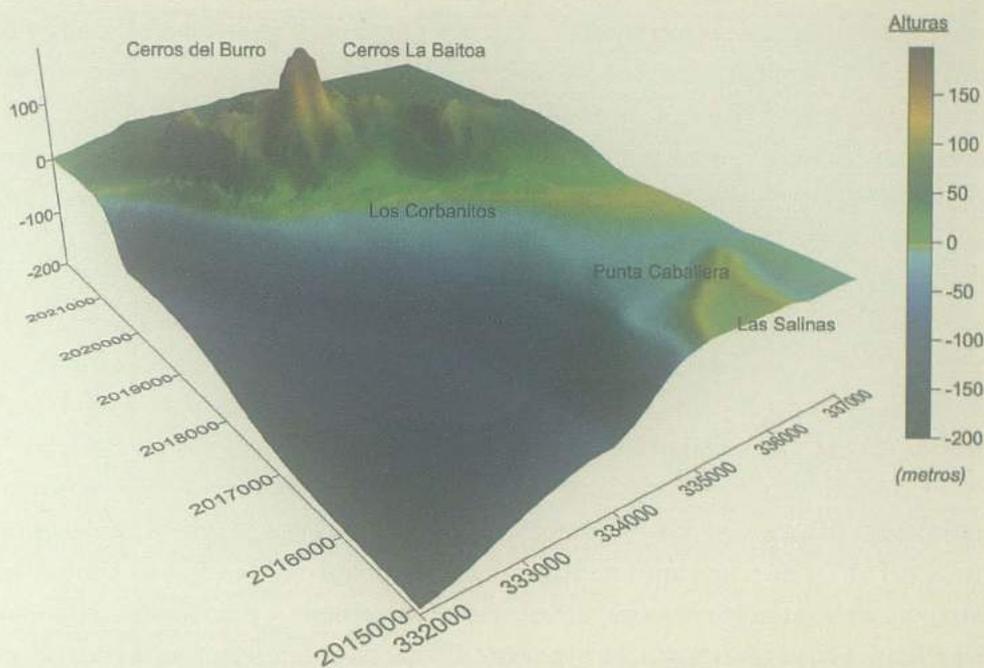
Fig. II.16. Relieve 3D de la playa Los Corbanitos.

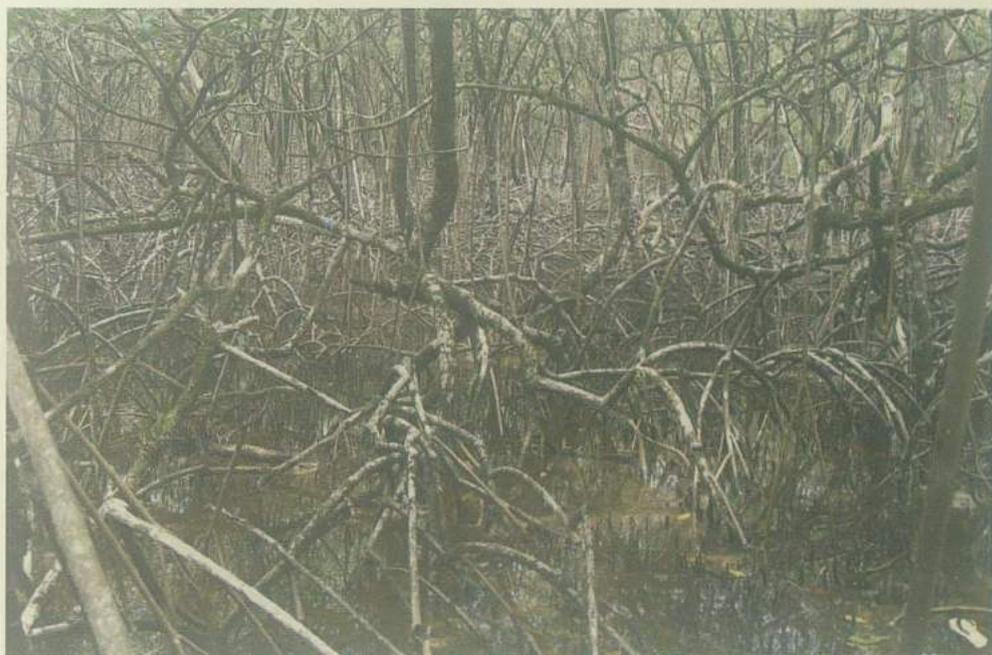
Imagen II.29. En la playa Los Corbanitos se observa en el tramo oriental la presencia de manglar en buen estado de conservación, sostén en muchos sitios de la estabilidad de la arena.

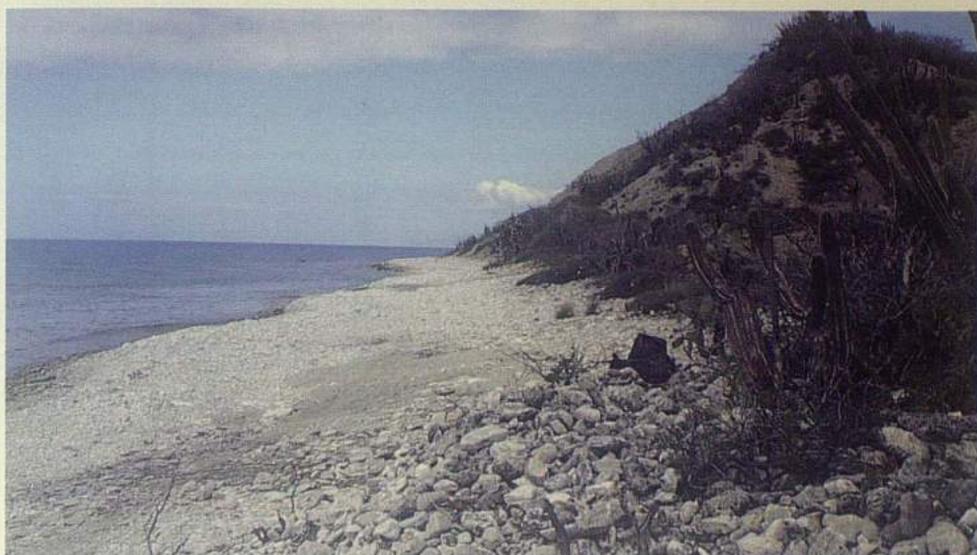
Foto II.30. Hacia el occidente de la playa la morfología del relieve cambia tanto en la zona emergida como en la submarina.

Al igual que en la zona emergida, la pendiente submarina de este sector está formada por cantos y guijarros de considerable tamaño en correspondencia con la elevada energía de las olas (Imagen II.30).

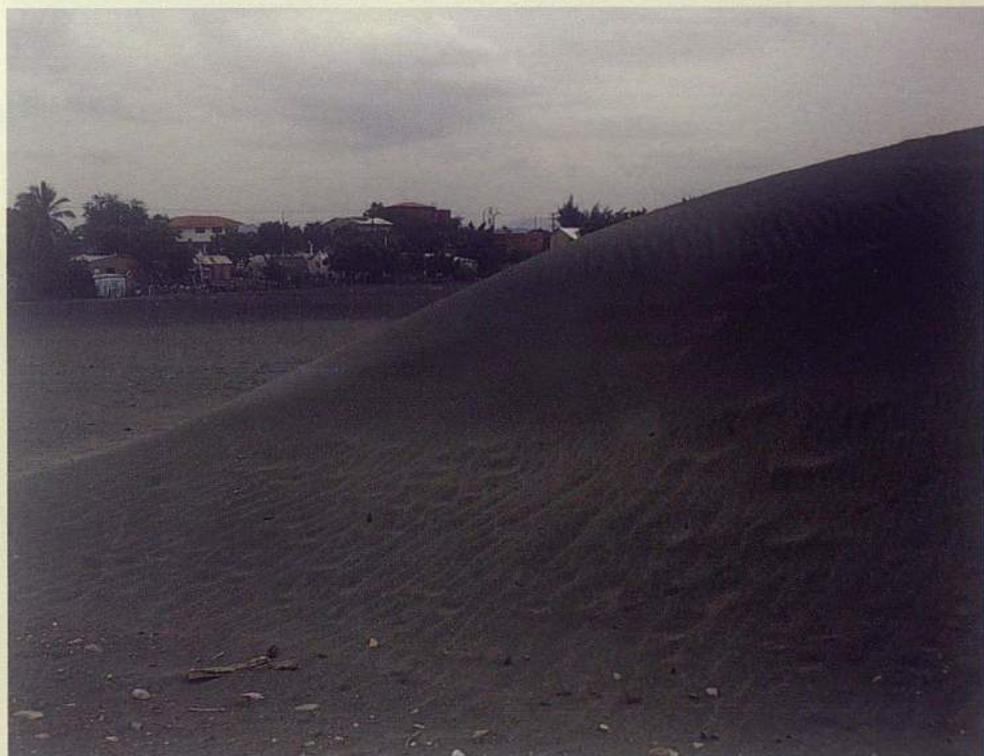
Imagen II.31. Desarrollo de las dunas en toda la costa de la península Salina.

En la costa de Baní el primer elemento morfológico a destacar es el desarrollo de las dunas de arena con un desarrollo vertiginoso en toda la costa de punta Caldera (Imagen II.31), donde existe una playa de arena terrígena que ingresa a la pendiente submarina en grandes volúmenes. La superficie submarina de este entorno costero está cubierta desde los 4 m hasta los 18 m de profundidad por grandes espesores de ese material, por otra parte en la bahía Las Calderas ingresa considerable cantidad de arena procedente de las dunas (Imagen II.32).

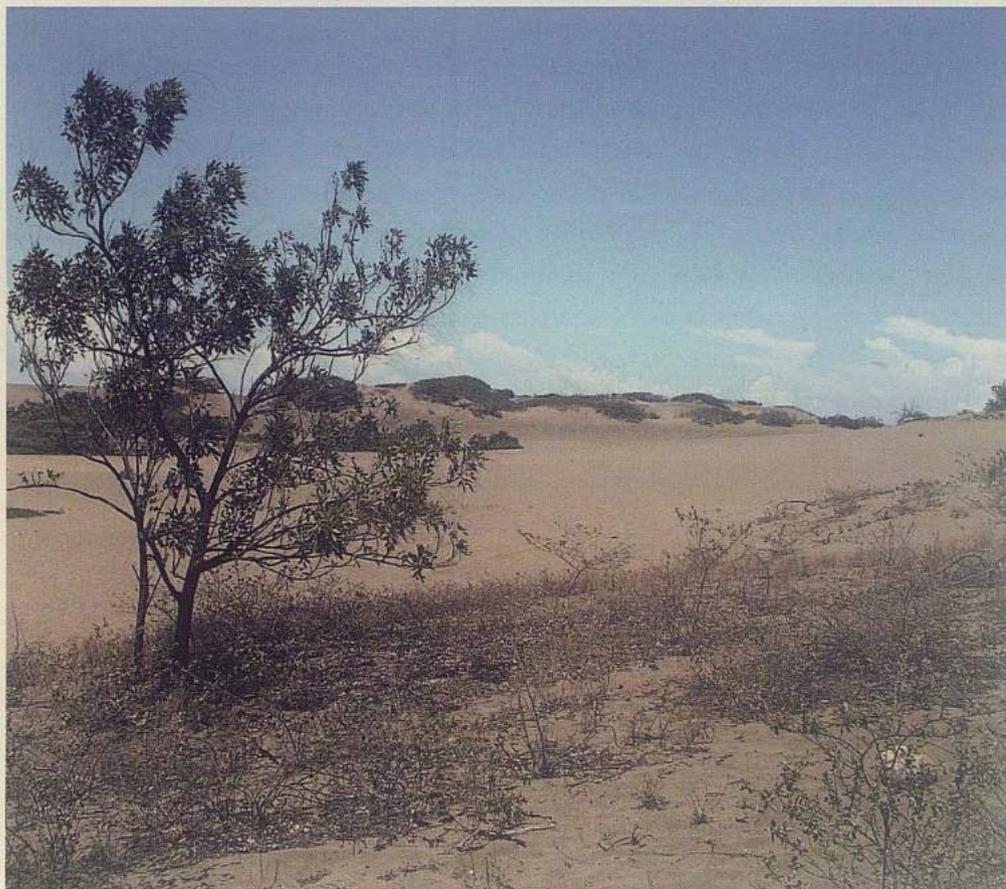
Imagen II.32. Las dunas de Baní se convierten en fuente de ingreso de arena a la bahía Las Calderas cuando el viento le es favorable.

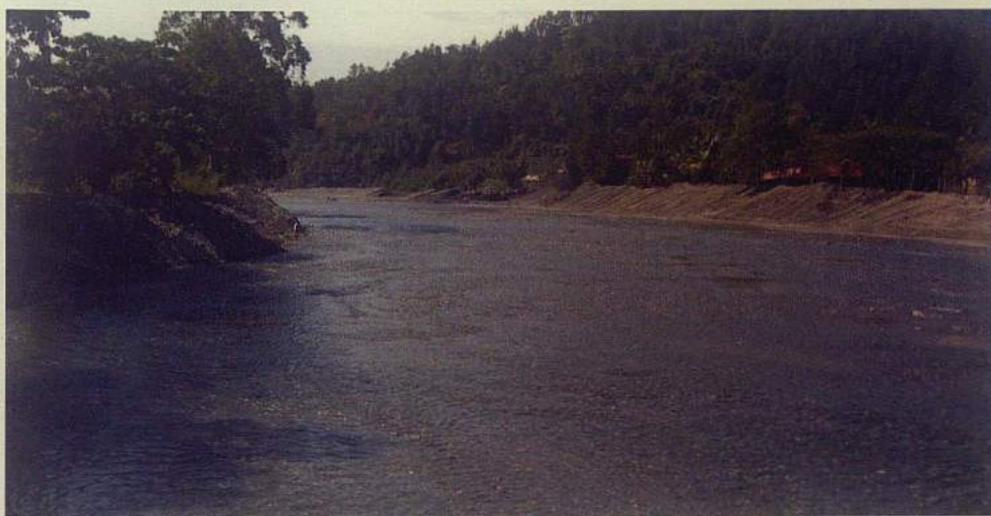
Imagen III.1. Cauce del río Nizao, responsable del 70% del sedimento que llega a la costa.

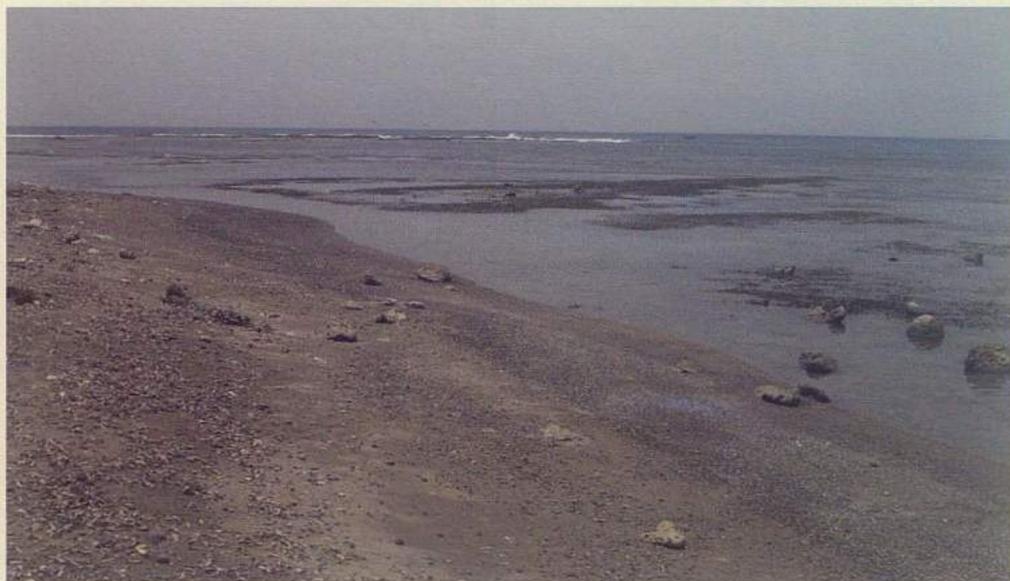
Imagen III.2. Saliente rocoso cubierto de arena que divide en dos partes la playa Palenque.

La playa está limitada hacia el este por promontorios rocosos elevados y hacia el oeste por el río Caño Seco. En el centro de la playa se localiza un saliente rocoso cubierto de arena (Imagen III.2). Este saliente rocoso divide la playa en dos conchas, una hacia el este y la otra hacia el oeste. Las dos conchas no presentan apenas diferencias morfológicas entre sí. La pendiente es suave y con aproximadamente la misma proporción, al igual que las características del relieve emergido (Imagen III.3). La concha este se encuentra protegida por el saliente rocoso-acumulativo que se localiza en la costa con baja altura (Imagen III.4) y por los afloramientos rocosos adosados al saliente central que divide la playa en dos conchas, esta morfología favorece la presencia de una pendiente submarina suave, en correspondencia con la baja energía del oleaje.
