GEOMORFOLOGÍA COSTERA Y REGENERACIÓN DE PLAYAS EN REPÚBLICA DOMINICANA

Instituto Panamericano de Geografía e Historia
Sección Nacional de República Dominicana
2014

Introducción

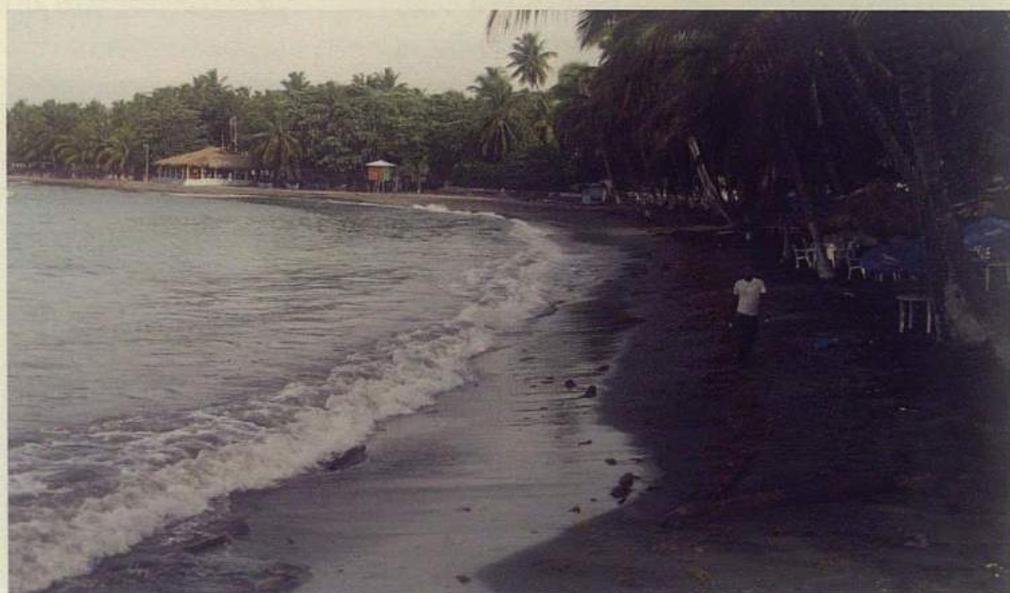
Imagen III.3. Ensenada de playa con perfil de poca pendiente sin duna ni berma.

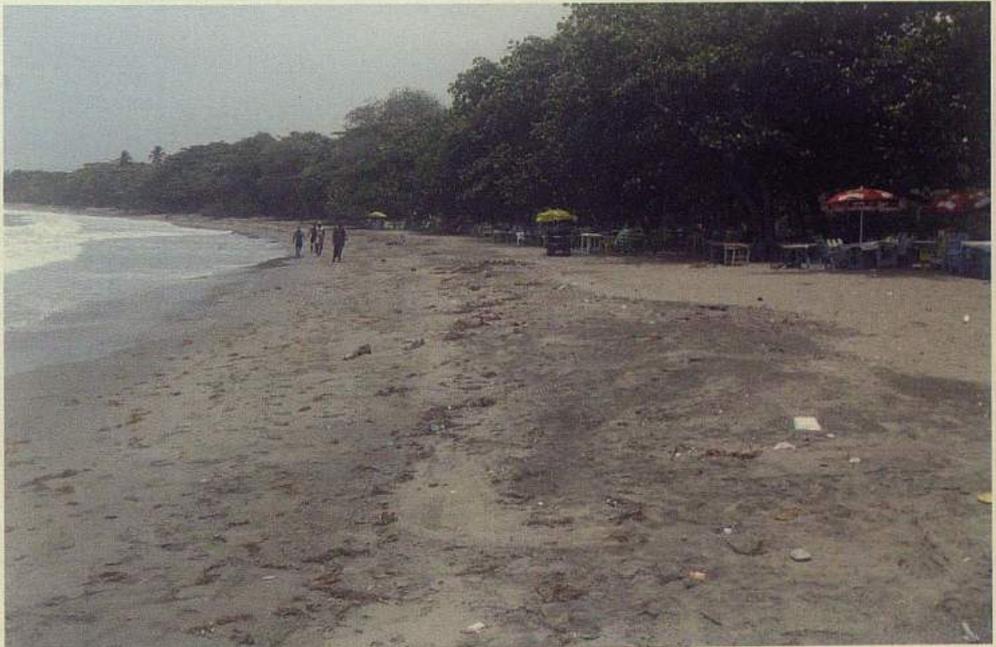
Imagen III.4. El promontorio que limita la playa por el este le sirve de defensa natural ante el oleaje.

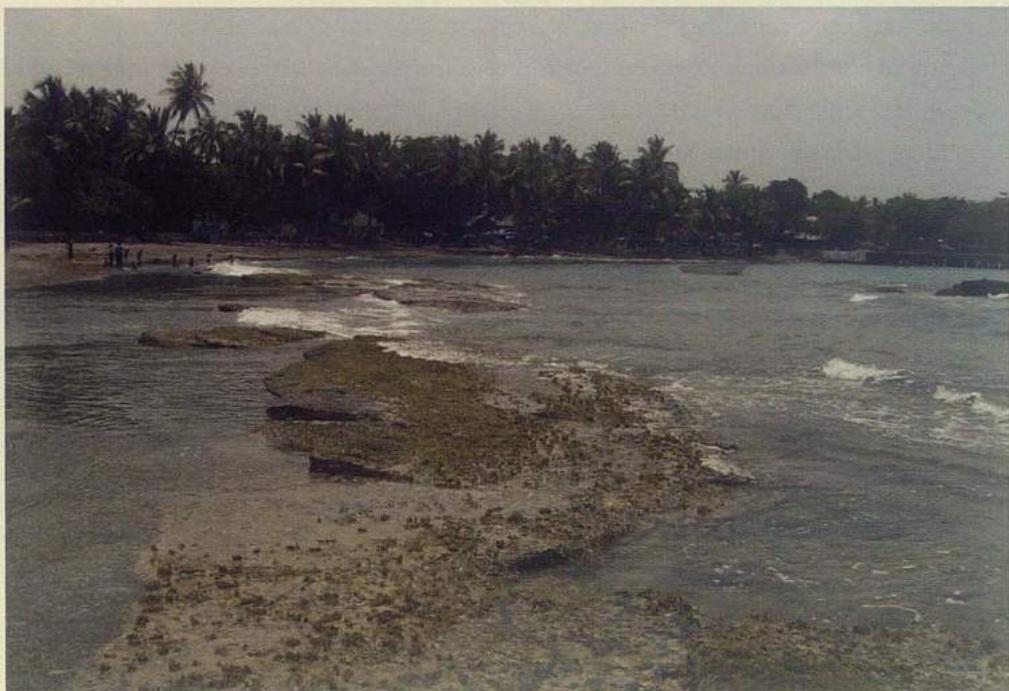
Imagen III.5. Afloramientos rocosos en la zona de baño, tanto en la pendiente emergida, como en la sumergida de la playa.

Como se ha expresado anteriormente, los sedimentos que forman la playa son combinaciones de cantos rodados, guijarros y arenas de diferentes granulometrías (Imagen III.5), todos de origen terrígeno provenientes de la erosión de las laderas montañosas por donde corren los ríos que tributan a la costa.

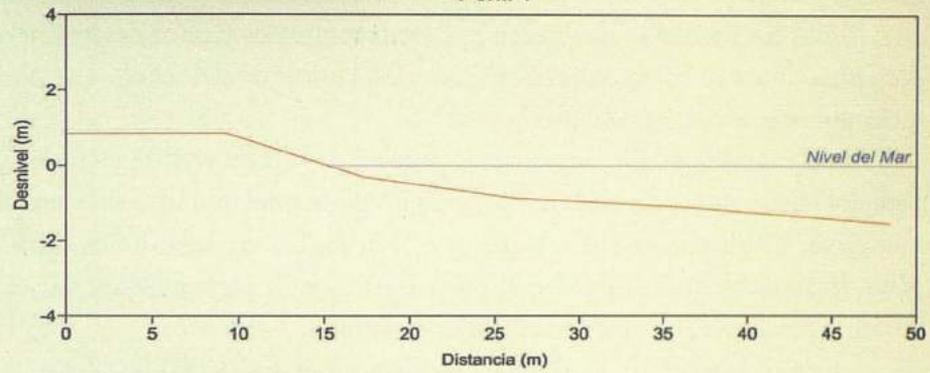
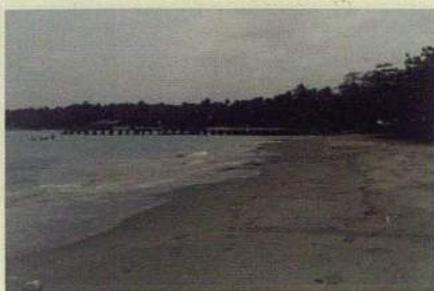
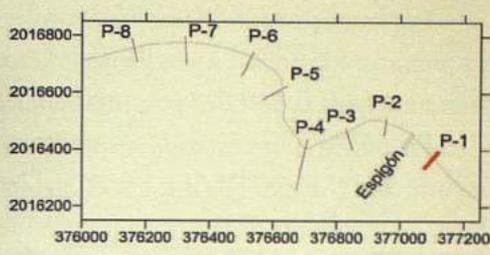
Perfil 1

Fig. III.2. Perfil topográfico 1 situado en la ensenada norte de la playa.

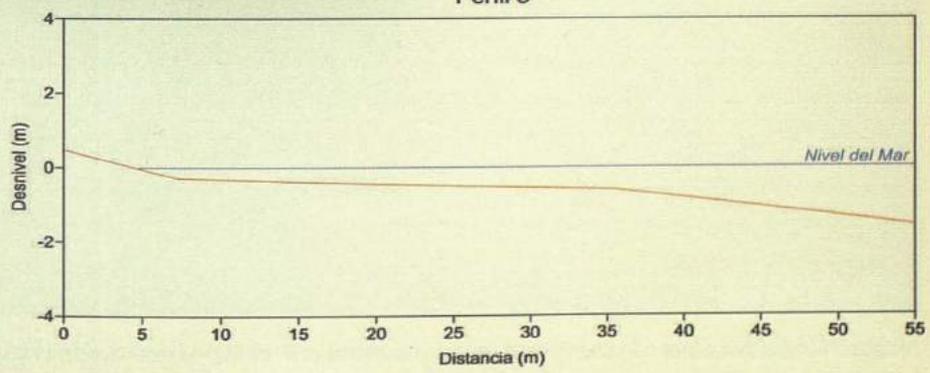
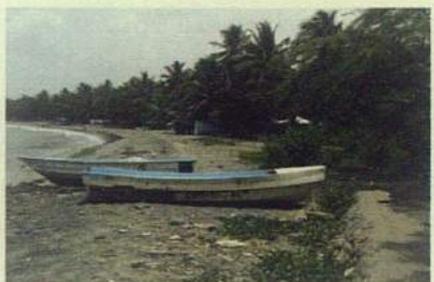
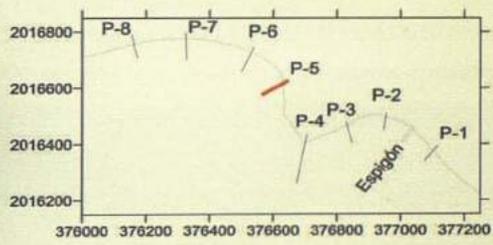
Perfil 5

Fig. III.3. Perfil topográfico 5 situado en el saliente que divide la playa en dos ensenadas.

El perfil que se ubica sobre el saliente rocoso (Fig. III.3), el cual divide las dos ensenadas, presenta una cobertura arenosa en la parte emergida. La terraza rocosa en esta zona es plana con una pendiente próxima a cero. En el final del mismo aflora la terraza rocosa paralela a la costa, y la lengua arenosa que se aproxima desde tierra tiene forma de hemitóbolo.

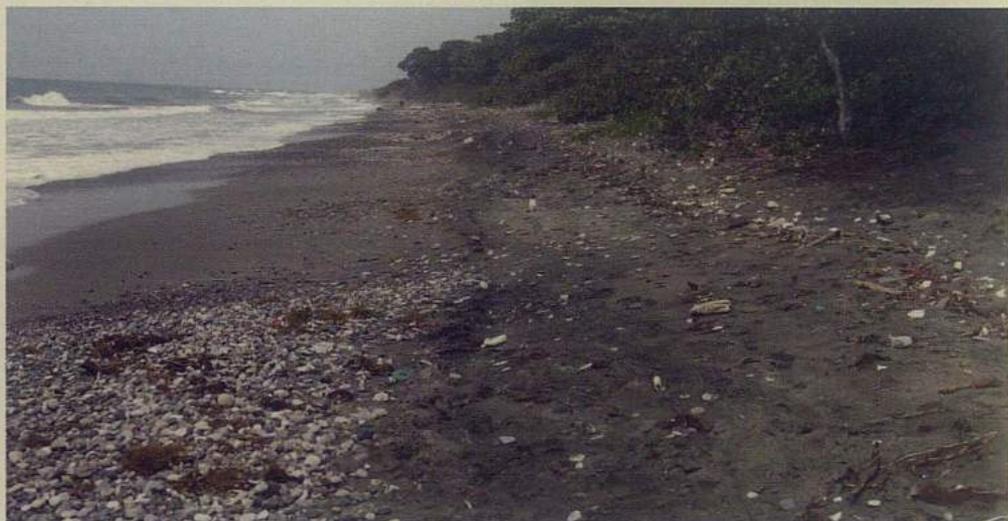
Imagen III.6. Camellón de tormenta en la parte trasera de la playa. Se observa en la pendiente emergida una mezcla de sedimento grueso de grava con arena.

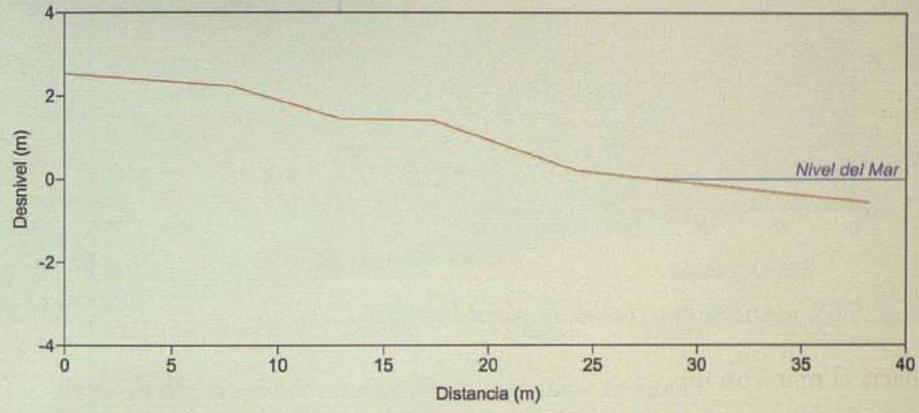
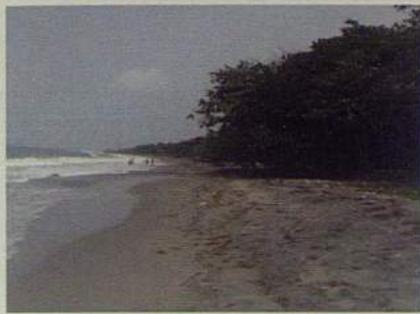
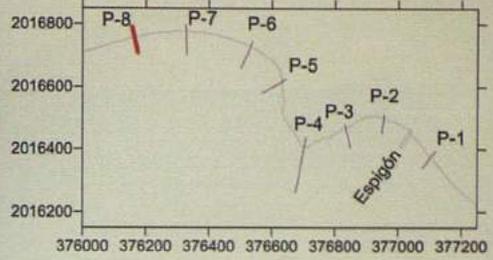
Perfil 8

Fig. III.4. Perfil topográfico 8 situado en la ensenada sur de la playa.

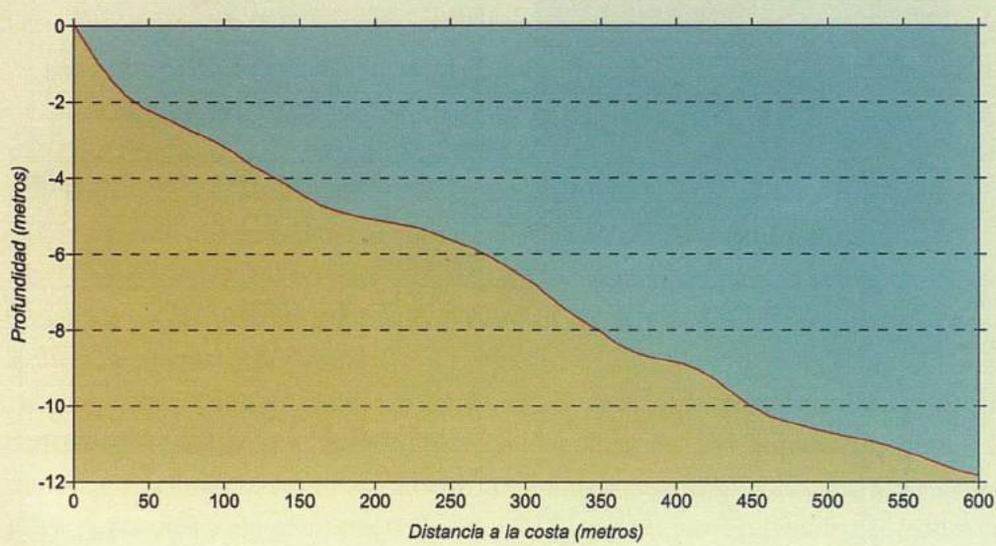
Fig. III.5. Perfil submarino de la playa Palenque.

El fondo marino frente a la playa Palenque está constituido por una superficie de 2 km de ancho y se extiende desde la costa hasta la profundidad de 20 m (Fig. III.5, 6 y 7), con una pendiente muy suave hacia el mar.

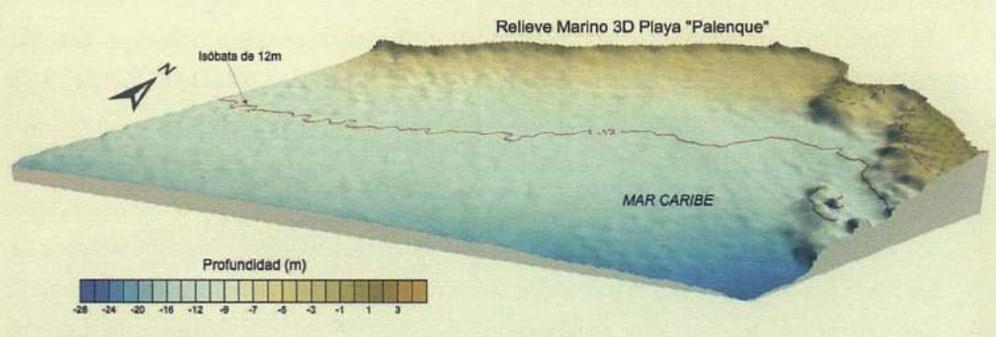
Fig. III.6. Relieve marino frente a la playa Palenque.

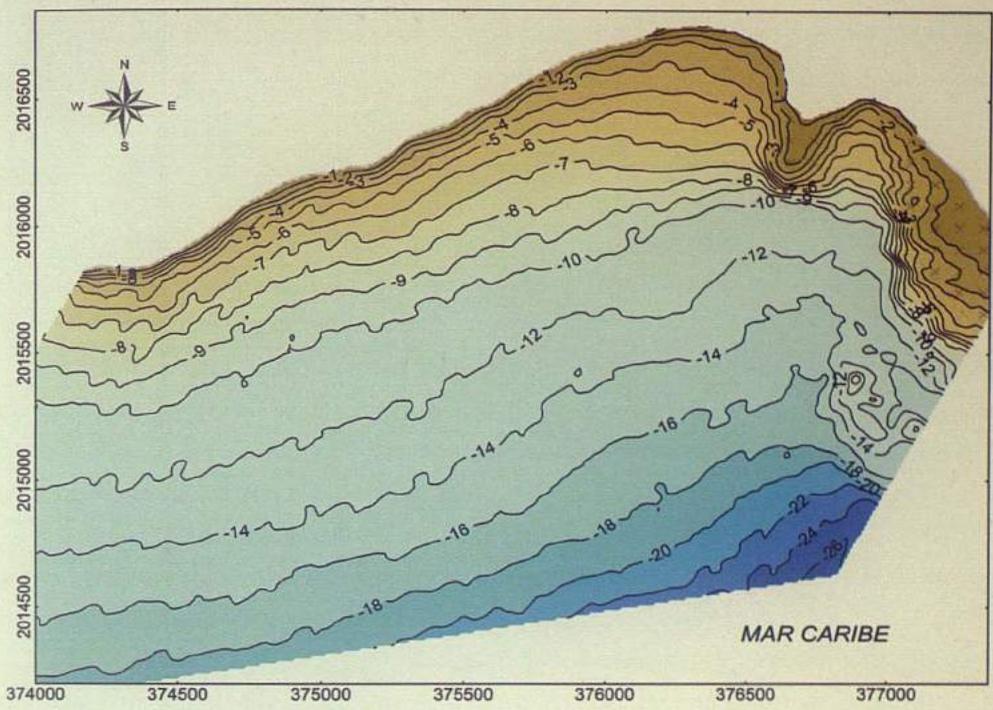
Fig. III.7. Profundidad del fondo marino frente a la playa Palenque.

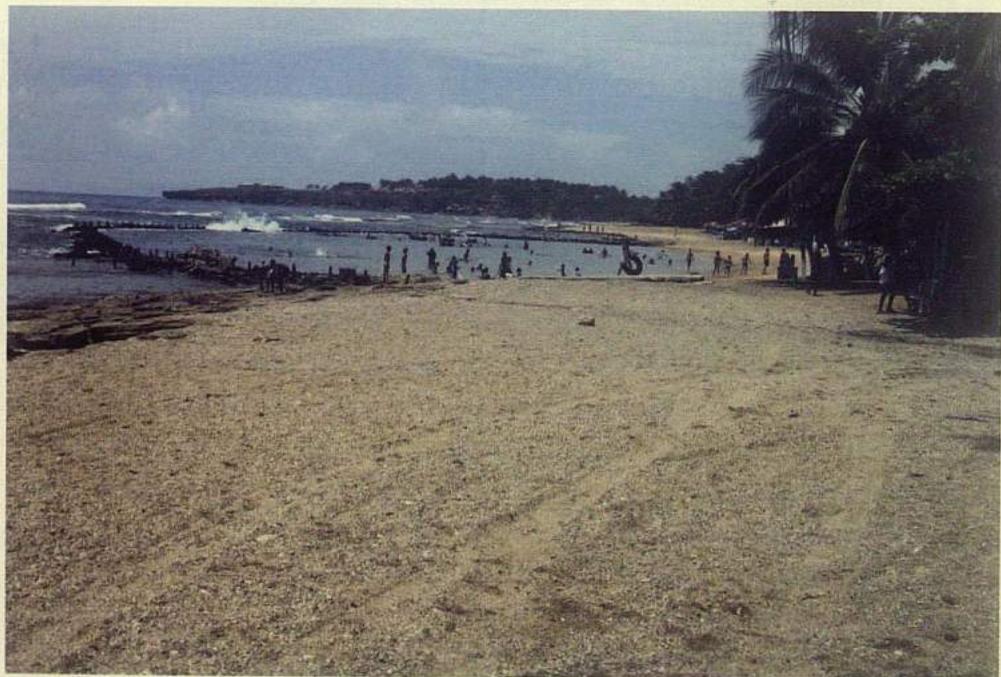
Imagen III.7. Peñón rocoso de 15 m de altura que divide en dos ensenadas la playa Najayo.

La playa está limitada por terrazas rocosas elevadas, tanto por el norte como por el sur. En el centro de la playa se encuentra un peñón rocoso de 15 m de altura que ha quedado como relictos del proceso de erosión diferencial (Imagen III.7) producido a lo largo de toda esa zona costera, sobre dicho peñón se encuentran los restos de lo que fuera la casa del expresidente Rafael Leonidas Trujillo.

Al pie de dicho peñón se encuentran bloques rocosos de gran tamaño que al parecer se han desplomado del mismo como consecuencia del proceso de abrasión marina que tiene lugar en el área.

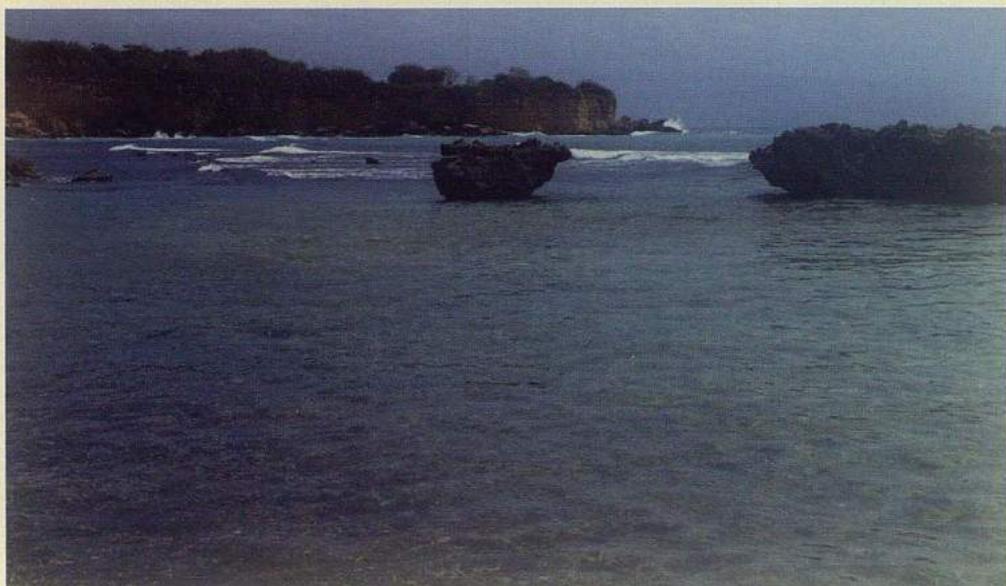
Imagen III.8. Terraza rocosa alta que limita la playa de Najayo al sur.

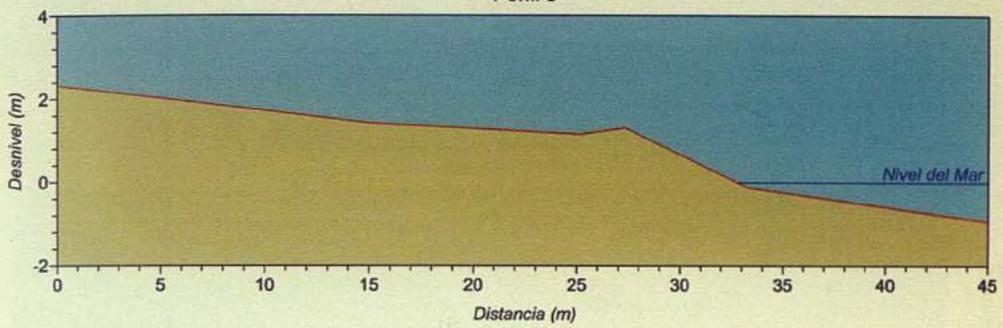
Perfil 3

Fig. III.9. Perfil topográfico 3 correspondiente a la ensenada norte.

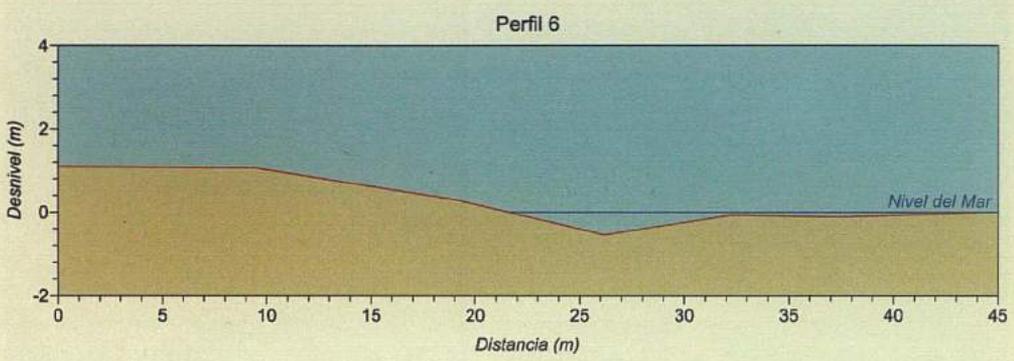
Fig. III.10. Perfil topográfico 6 correspondiente a la ensenada sur.

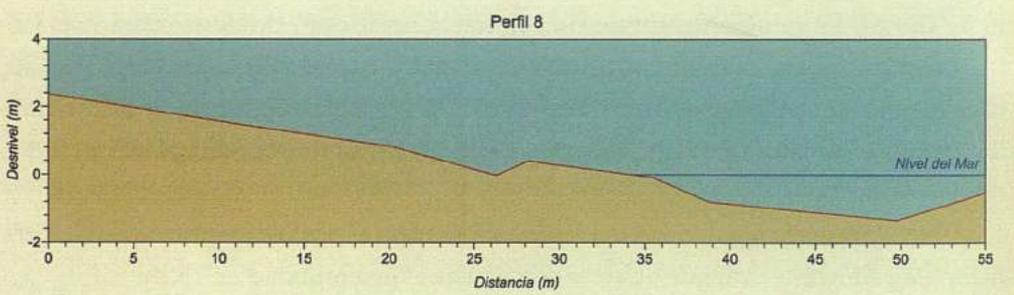
Fig. III.11. Perfil topográfico 8 correspondiente al extremo de la ensenada sur.

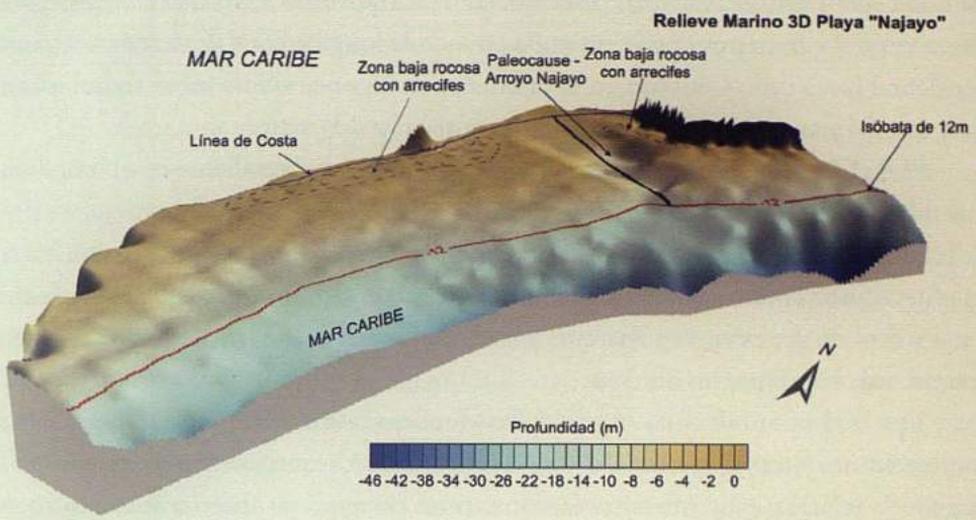
Fig. III.12. Elementos morfológicos más sobresalientes en la pendiente submarina de playa Najayo.

El canal submarino tiene su eje en el centro de la concha norte y se orienta perpendicular a la costa. El transporte a lo largo de la costa ocurre fundamentalmente debido a las corrientes longitudinales inducidas por el oleaje, mientras que el transporte perpendicular es el resultado del movimiento de las partículas debido al oleaje y la resaca.

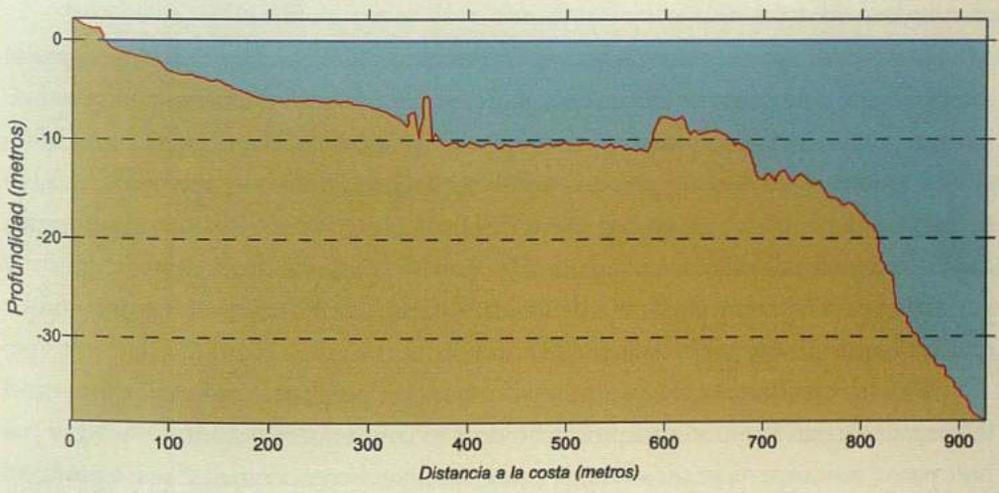
Fig. III.13. Perfil costero y submarino de la playa Najayo.

Esta superficie tiene un ancho de 500 m aproximadamente y una pendiente de 0.03. A partir de los 15 m se produce una caída más o menos brusca hasta los 30 m de profundidad. Esta otra superficie tiene un ancho de 150 m y una pendiente de 0.100 (Fig. III.13).

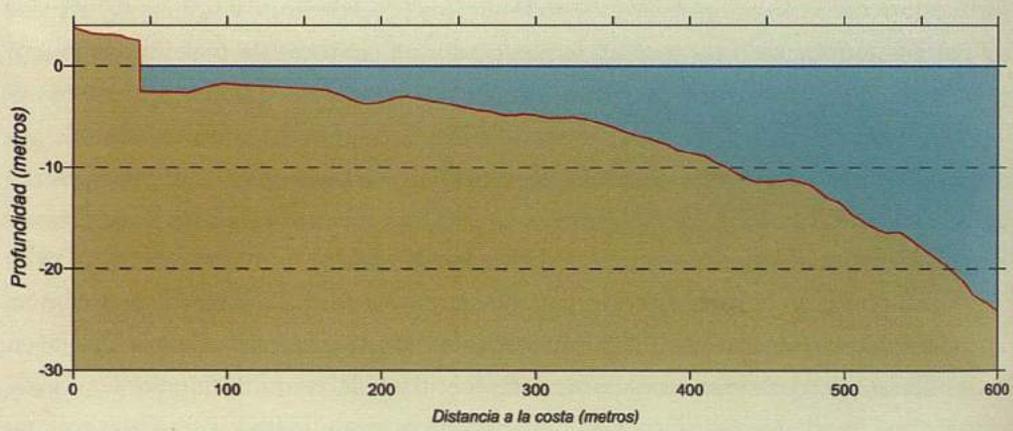
Fig III.14. Perfil costero y submarino frente a las costas de Santo Domingo.

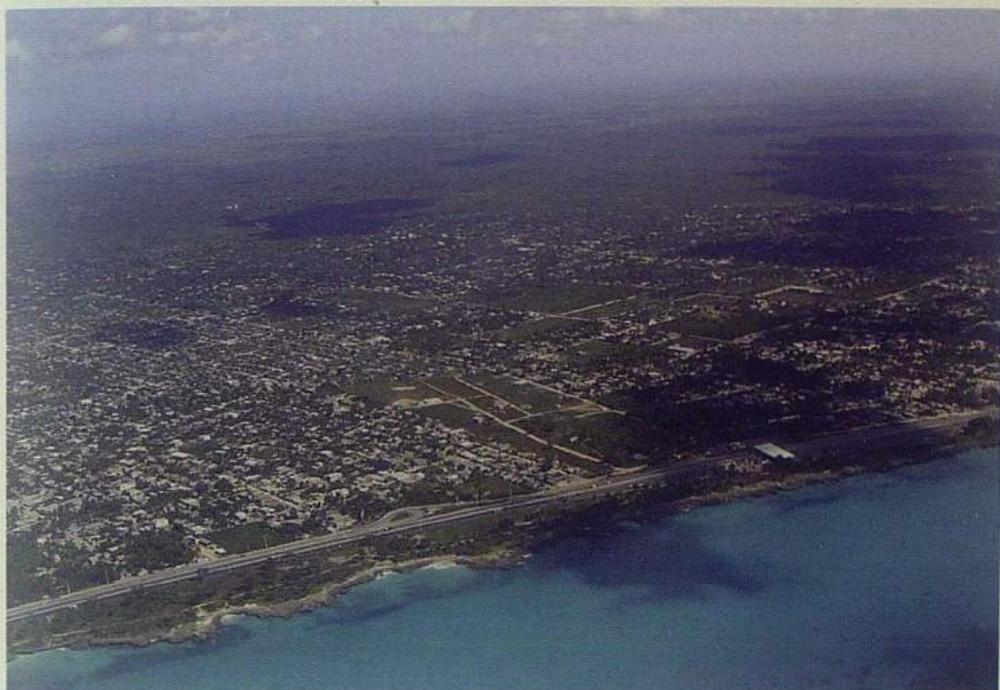
Imagen III.9. Presencia de la terraza abrasiva baja que se extiende por toda la costa del Distrito Nacional.

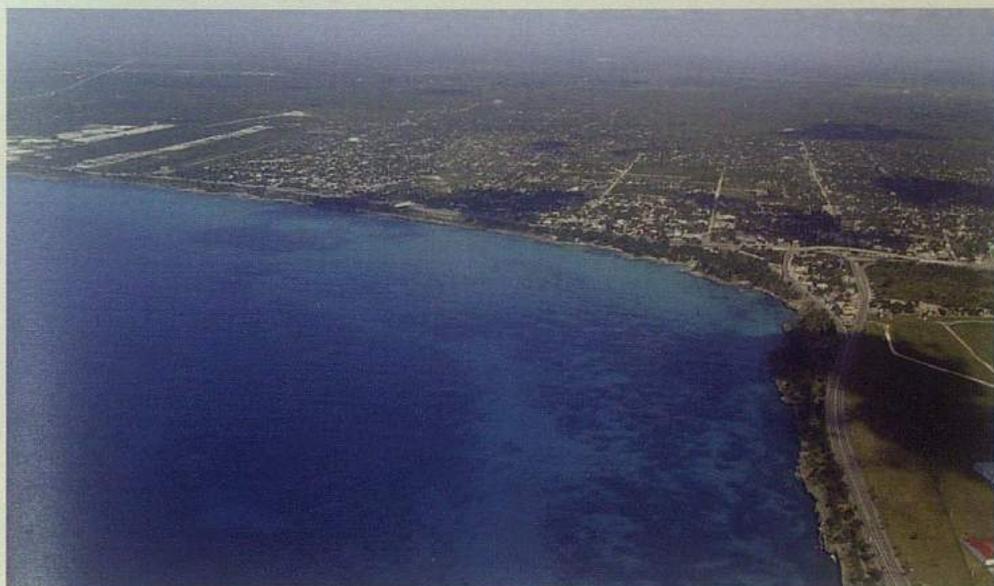
Imagen III.10. Entorno costero donde se encuentra el Parque Nacional La Caleta. Al oeste del parque existe una pendiente submarina con potente reserva de arena fina desde los 8 m hasta los 13 m de profundidad.

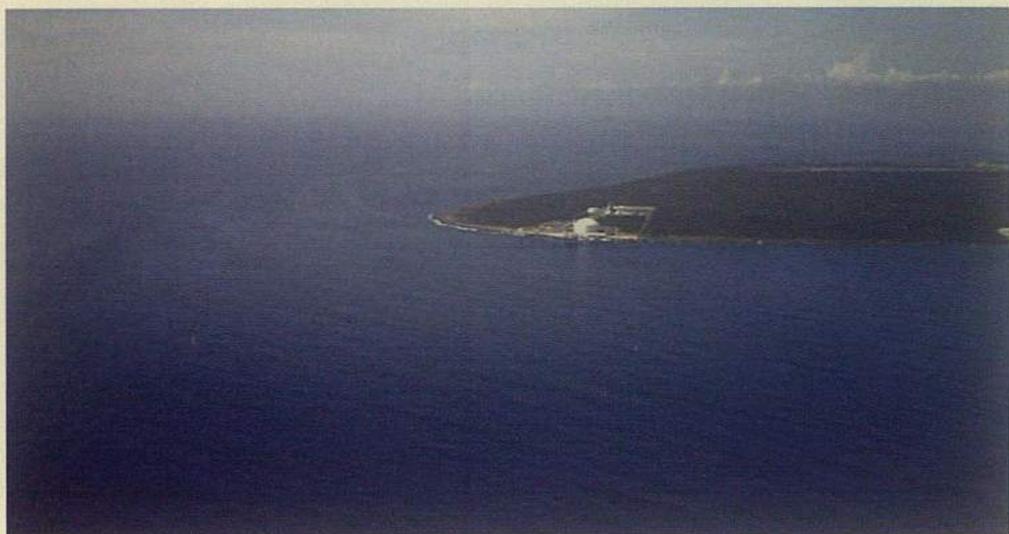
Imagen III.11 Punta Caucedo, formada por una terraza abrasiva que en lugares alcanza los 3 m y donde bate el oleaje con mucha fuerza, la pendiente submarina esta formada por densas cadenas de corales que cubren casi en su totalidad el fondo marino.

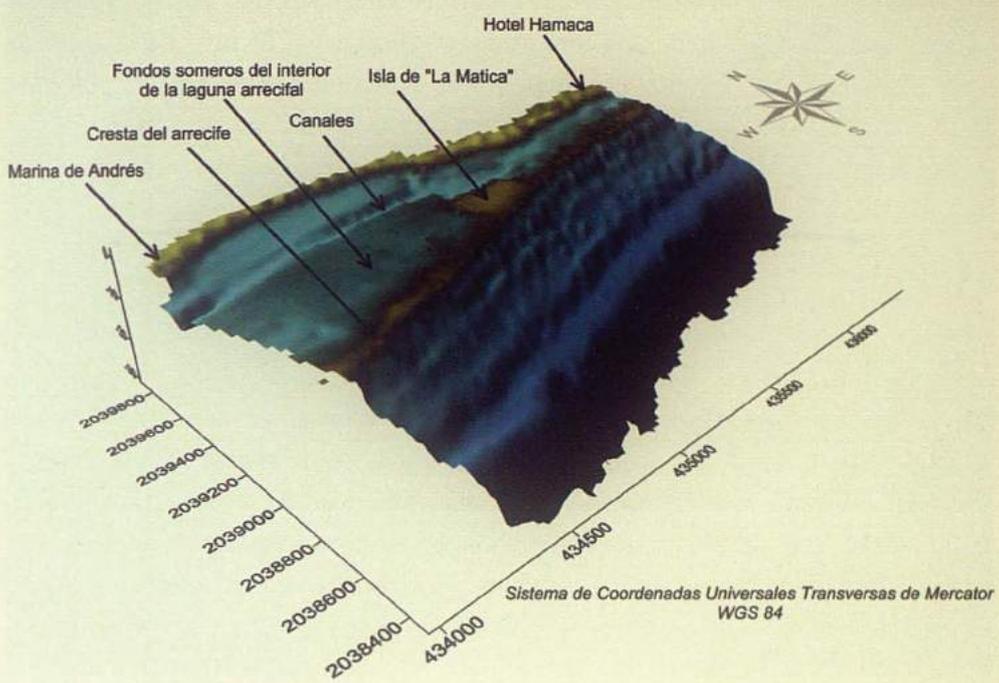
Fig. III.15. Principales elementos morfológicos frente a la playa Boca Chica y Andrés.

La playa Boca Chica-Andrés, se encuentra en el interior de una amplia laguna arrecifal (lagoon), ubicada dentro de la bahía de Andrés. Aunque esta bahía alcanza profundidades entre 100 y 200 metros, al aproximarnos a la costa se produce una brusca disminución de la misma (Fig III.15). La barrera arrecifal es de poca profundidad (menos de 0.5 metros) y emerge en amplios sectores durante la marea baja. Entre la cresta y la playa existe una superficie somera y aplanada cubierta de arena y pastos marinos. Actualmente esta superficie está cortada por un canal paralelo a la orientación general de la costa, que tiene aproximadamente dos metros de profundidad y que ha sido dragado artificialmente para garantizar la navegación de las embarcaciones de motor. Dentro de la laguna se encuentran dos pequeñas islas, La Matica y La Piedra (también conocida como Los Pinos), donde se desarrolla el mangle, especialmente de las especies *Rizophora mangle*, *Avicenia germinans* y *Laguncularia racemosa*.

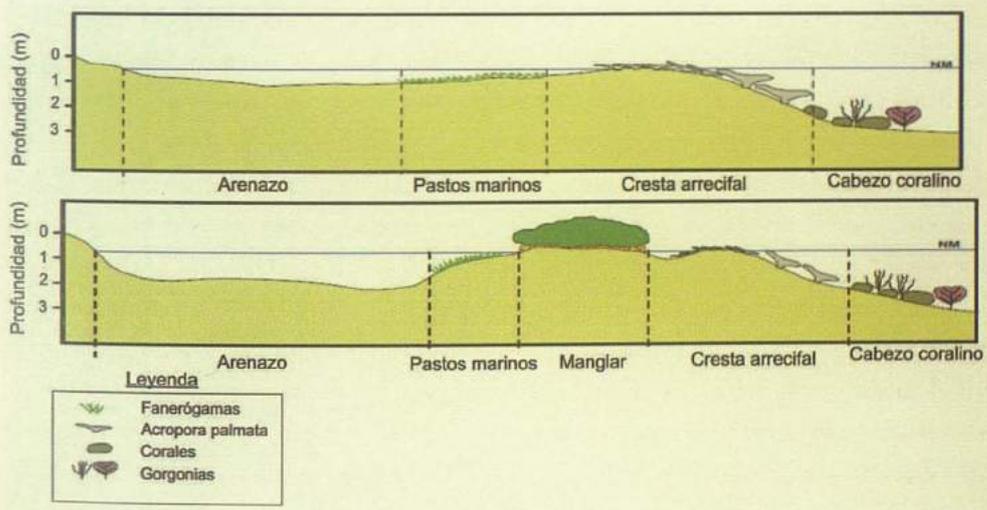
Fig III.16. Zonificación general del perfil de la costa de Boca Chica (Tomado del Proyecto de regeneración de la playa Boca Chica,)

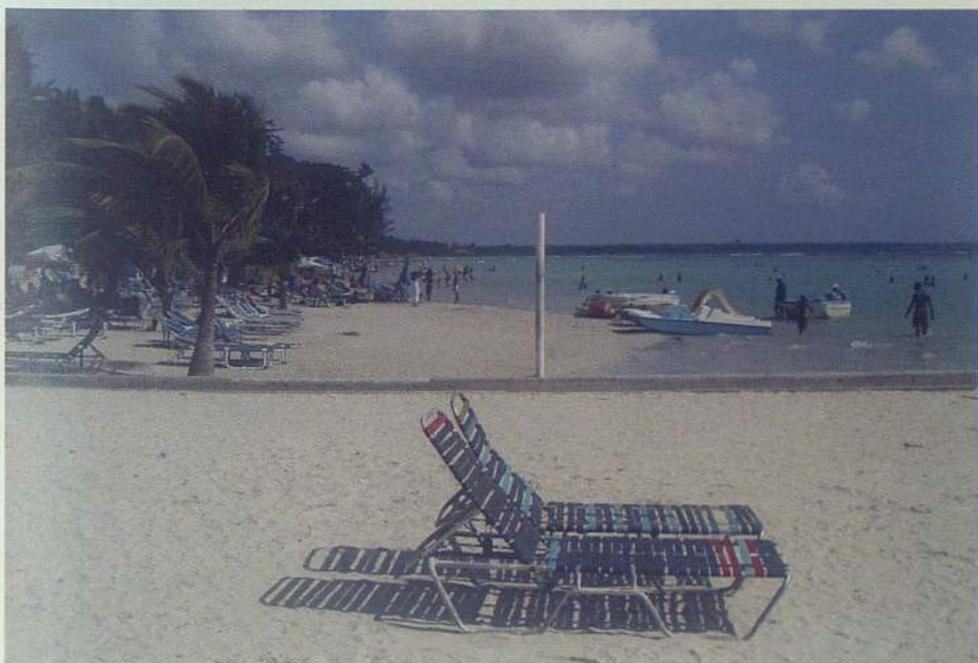
Imagen III.13. Playa del Sector III, confinada entre dos espigones perpendiculares a la costa.

En la parte central del Sector III el ancho de la playa emergida es de unos 50 metros y se mantiene libre de construcciones (Imagen III.13). No obstante, al igual que ocurre en el resto de la playa, el espacio de las dunas ha sido invadido por las instalaciones del hotel. La pendiente submarina es muy suave y la profundidad de 1.4 m a 1.5 m se alcanza a una distancia de la costa de 80 m a 100 m, que es la zona que actualmente utilizan las embarcaciones de motor para la navegación. Después de este punto, la profundidad decrece nuevamente.

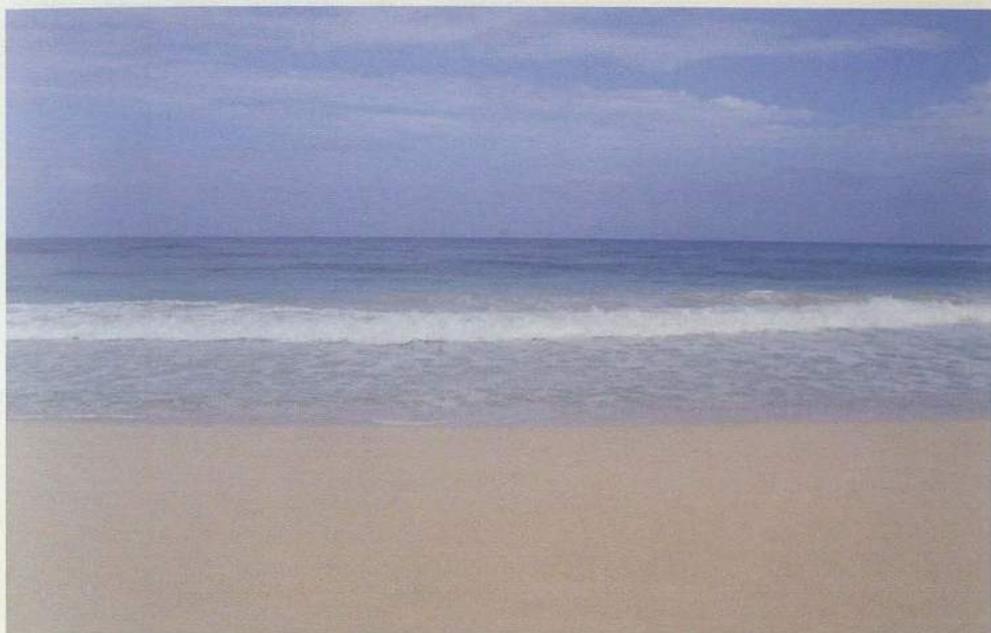
Imagen III.14. Sector IV, al este del espigón que separa a las playas Boca Chica y Andrés.

El Sector IV tiene una longitud de 400 metros y abarca el extremo occidental de la playa Boca Chica (Imagen III.14). Este sector termina hacia el oeste en un espigón de 65 metros de longitud que lo separa de la playa pública de Andrés.

En la morfología del sector hacia el extremo occidental se observa un lógico incremento en el ancho de la playa, que es el resultado de la retención por parte del espigón de los sedimentos que se mueven en dirección este-oeste con el efecto de la deriva litoral. El ancho máximo de la playa (70 metros) se alcanza en el sitio ubicado inmediatamente al este del espigón, mientras que el ancho mínimo es de 30 a 40 metros se alcanza al oeste del sector.

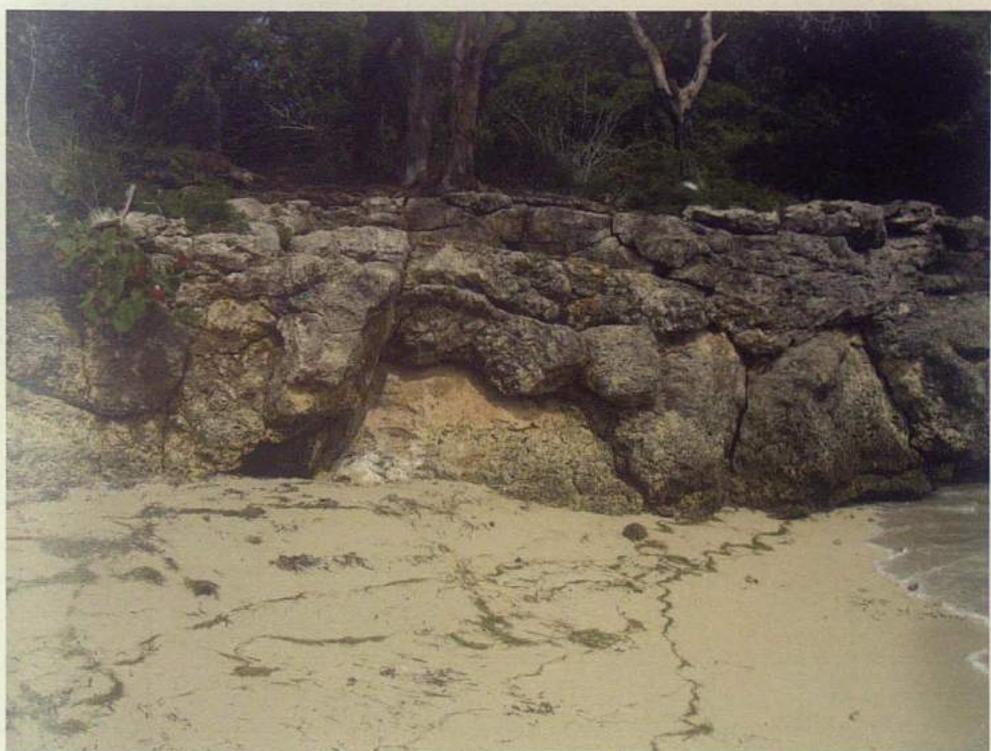
Imagen III.15. Superficie aterrizada rocosa en la que descansa la playa Andrés (sector V).

El Sector V abarca a toda la playa de Andrés. Con una longitud de 1 000 metros, esta playa es de uso público y en la actualidad es la zona que presenta un mayor grado de deterioro de sus condiciones recreativas y estéticas (Imagen III.15).

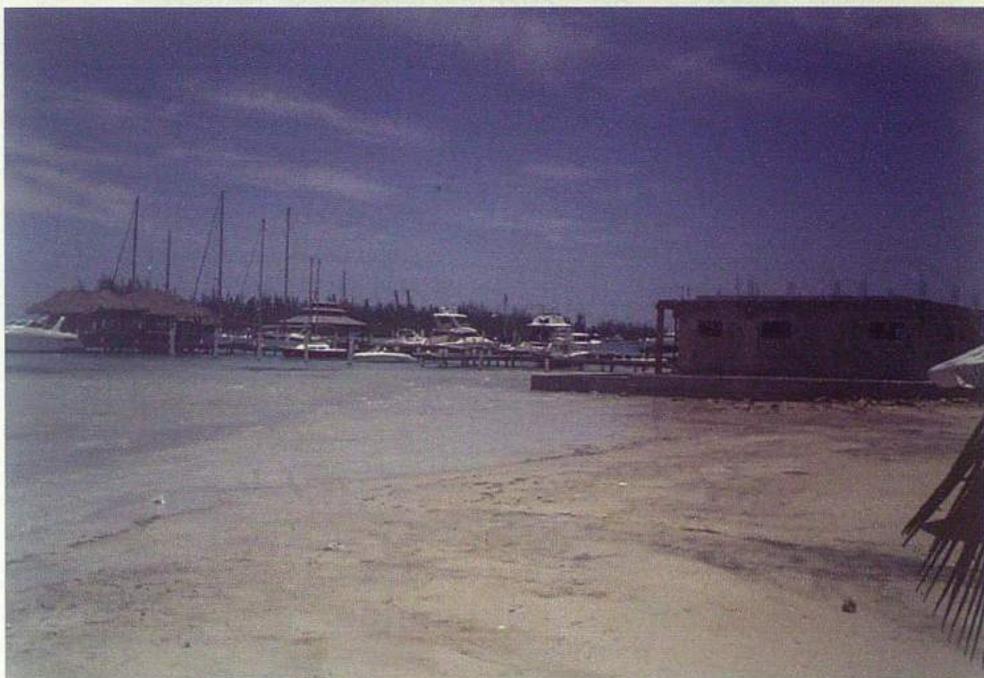
Imagen III.16. Límite occidental de la playa Andrés.

Hacia el límite occidental de la playa, dadas las condiciones de energía baja del oleaje, se favorece la deposición de materiales muy finos que clasifican como limos y arcillas y se forma una playa de suave pendiente (Imagen III.16). Se observa que a más de 20 metros de la orilla, la profundidad es de apenas 0.1 metro y comienzan a desarrollarse formaciones vegetales propias de las áreas con pobre circulación de agua. A pesar de que la amplitud de la marea en la playa Boca Chica es pequeña, debido a la suave pendiente del fondo, gran parte de esta playa queda inundada durante la pleamar.

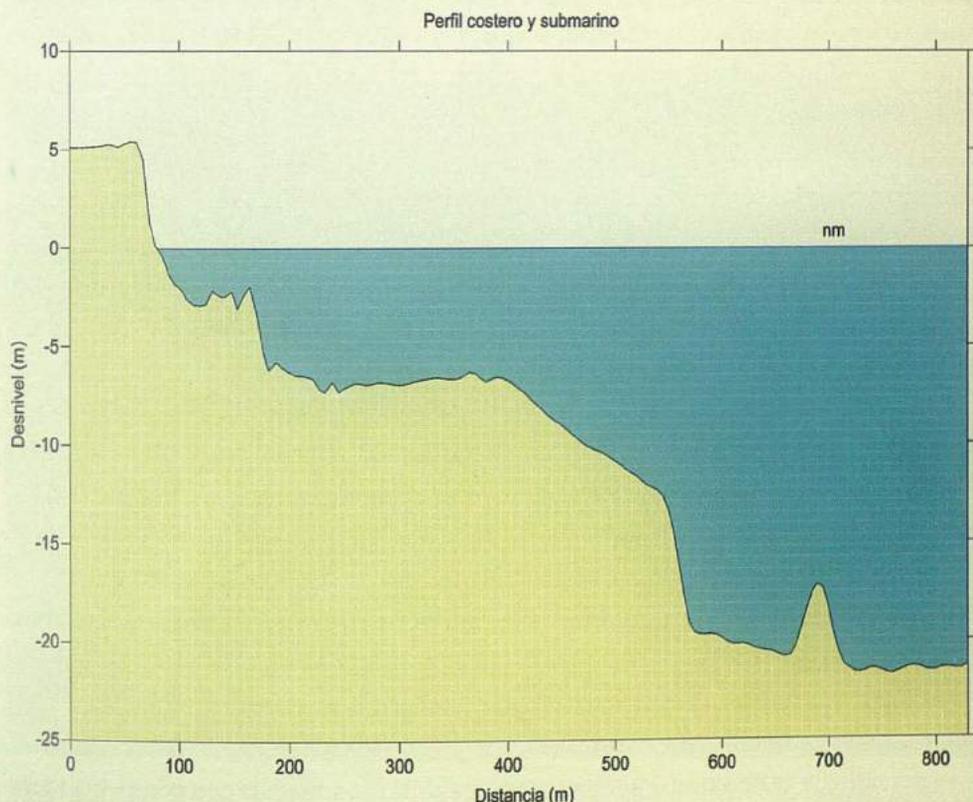
Fig III.17. Perfil costero y submarino del litoral entre el río Higuamo y la playa Juan Dolio

A continuación, en dirección oeste, la costa está formada por una terraza abrasiva de unos 6 km de longitud, con alturas que varían entre los 2 y 3 m sobre el nivel del mar, e incluso en algunos sitios llega a alcanzar los 5 m como el ejemplo que se cita más a continuación (Fig. III.17). La plataforma submarina en este sector, es relativamente estrecha, con una pendiente suave en la superficie de su porción más cercana a la costa, mientras que se hace más abrupta en la medida que se aleja de la zona litoral.

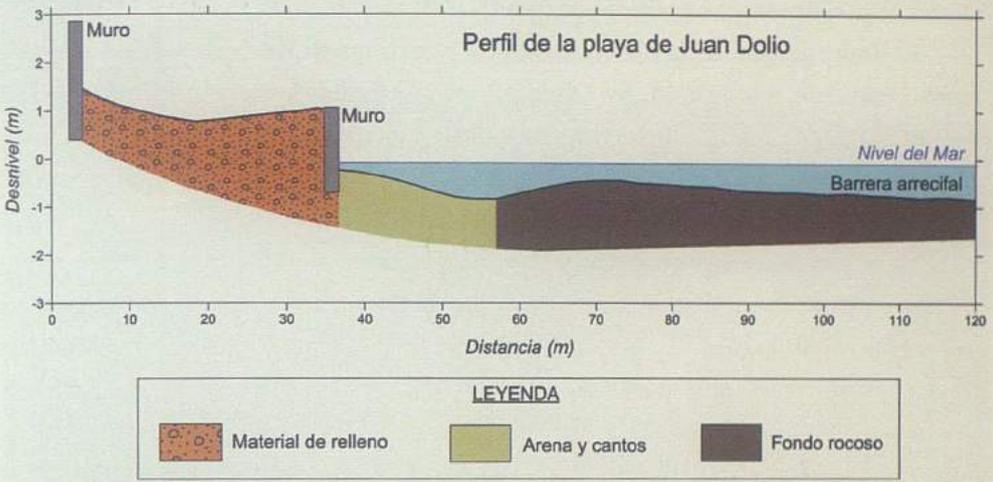
Fig III.18. Modelo de perfil topográfico predominante en la playa Juan Dolio.

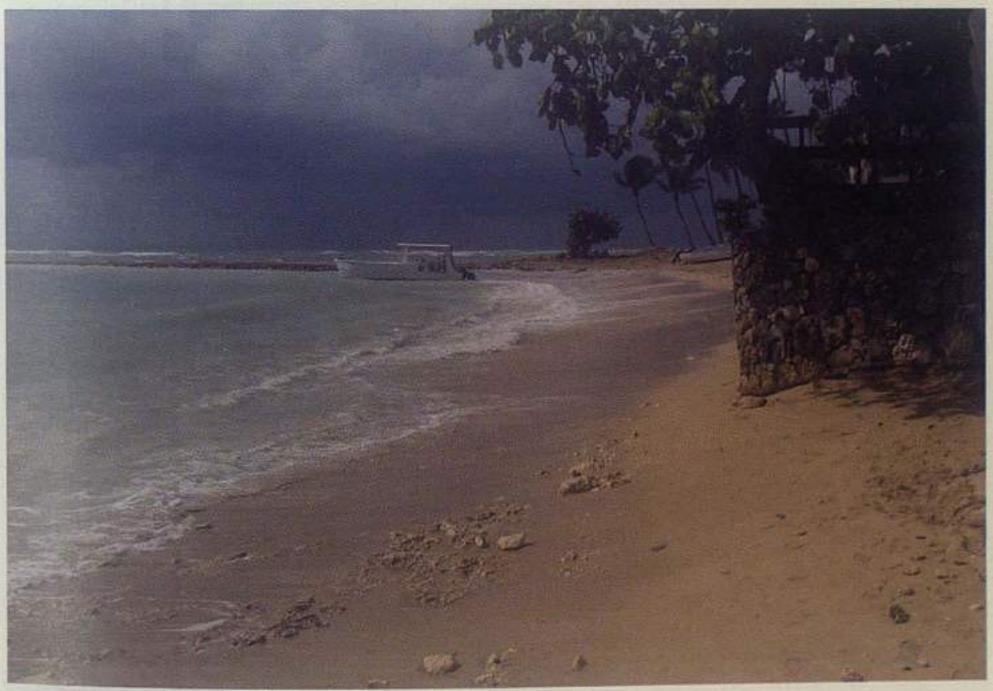
Imagen III.18. Afloramiento de rocas en la berma de la playa, indicio de erosión antes de los vertimientos de arena.

pendiente submarina, contribuían a que en la parte emergida se presentara una estrecha franja de arena, mientras la pendiente submarina estaba formada por una superficie rocosa de pendiente pronunciada (Imagen III.18).

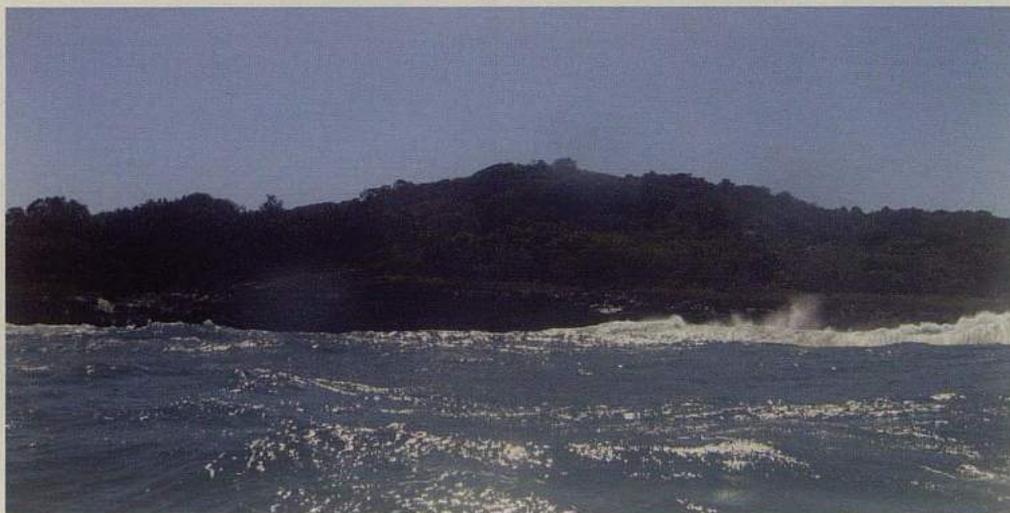
Imagen III.23. Terraza rocosa al este que protege la playa la Caleta.

Desde el punto de vista geológico, la playa La Caleta se encuentra sobre una extensa superficie rocosa de caliza arrecifal detrítica, con la presencia de margas con facies litoral que se extienden hacia el norte de la playa y no sobrepasa los 6 m de altitud (Imagen III.23). En la morfología de la playa, el perfil ubicado hacia el extremo este es representativo de un área donde el perfil se encuentra protegido por el promontorio y resguardado por su extremo oriental. En este perfil la superficie arrecifal comienza a levantarse a una distancia de 127 m de la costa, donde vuelve a descender hasta un metro de profundidad.

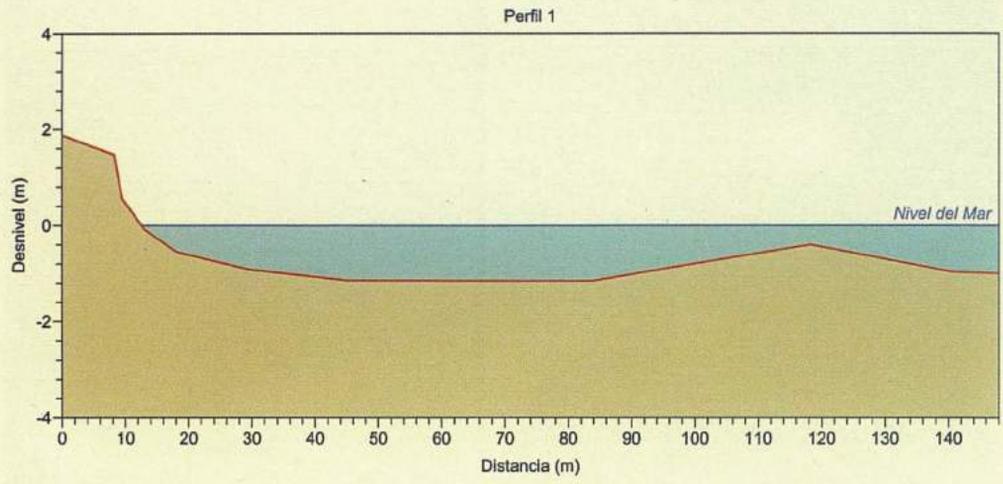
Fig. III.21. Perfil topográfico 1 en el extremo este de la playa.

La ensenada costera donde se realizaron los perfiles del 3 al 6 muestra características muy similares a los perfiles 1 y 2 (Fig. III.21), con pendiente más acusada en la parte emergida de la playa que en la sumergida, destacándose que en el perfil 4 aparece una superficie aplanada hasta los 54 m de la línea de costa con profundidad promedio superior a los 1.30 m.

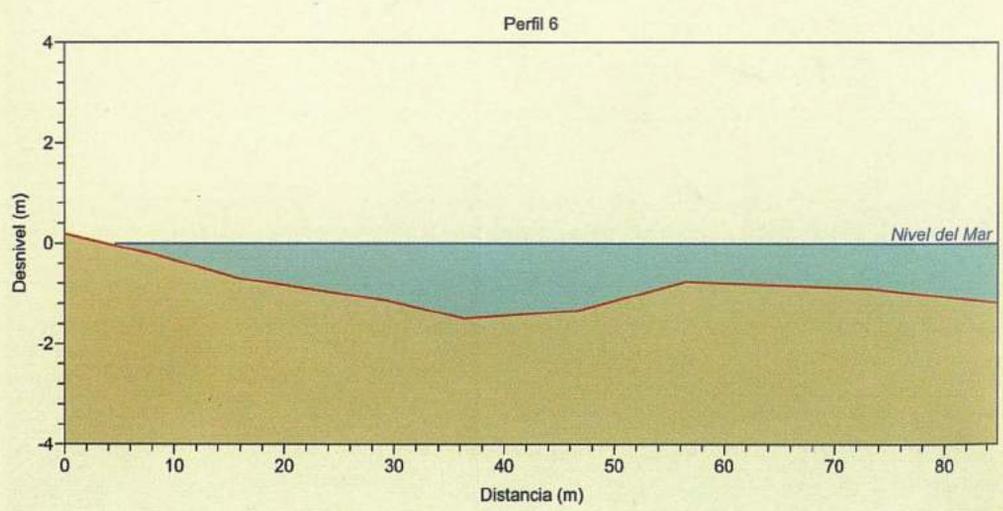
Fig. III.22. Perfil topográfico 6 que muestra la parte más protegida de la playa por la barrera arrecifal.

En los perfiles 3, 5 y 6 también se destaca la presencia de la barra arrecifal costera haciéndose más pronunciada en el perfil 6 (Fig. III.22), a partir de aquí se levanta del fondo por encima de los 75 cm hasta casi alcanzar la superficie del agua con un ancho superior a los 10 m.

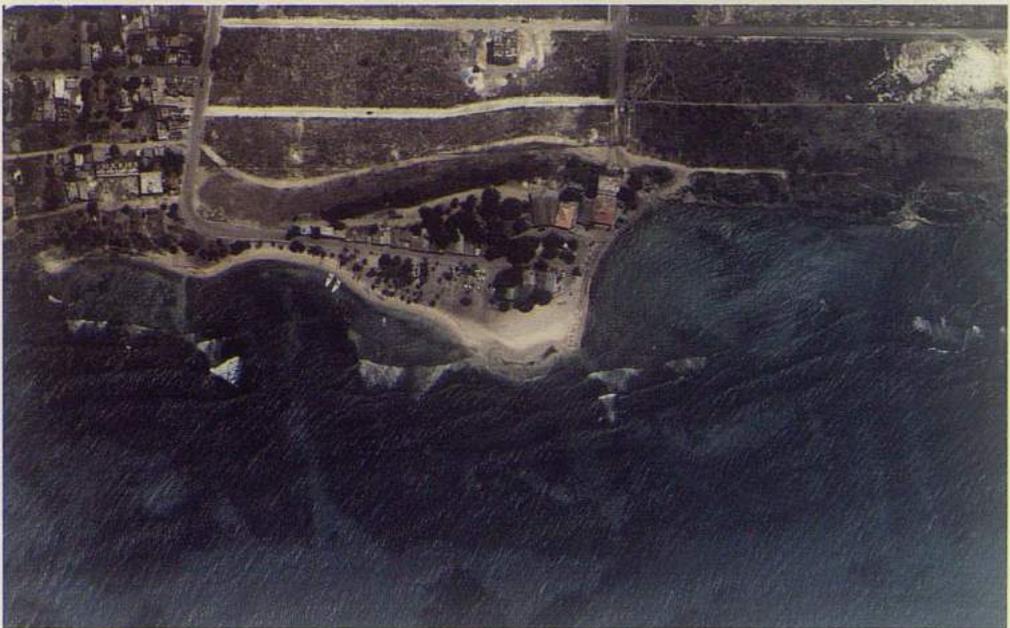
Imagen III.25 Zona de arrecifes próxima a playa La Caleta. Los arrecifes y organismos bentónicos de la pendiente submarina constituyen los principales suministradores de sedimentos.
