GEOMORFOLOGÍA COSTERA Y REGENERACIÓN DE PLAYAS EN REPÚBLICA DOMINICANA

Instituto Panamericano de Geografía e Historia
Sección Nacional de República Dominicana
2014

Introducción

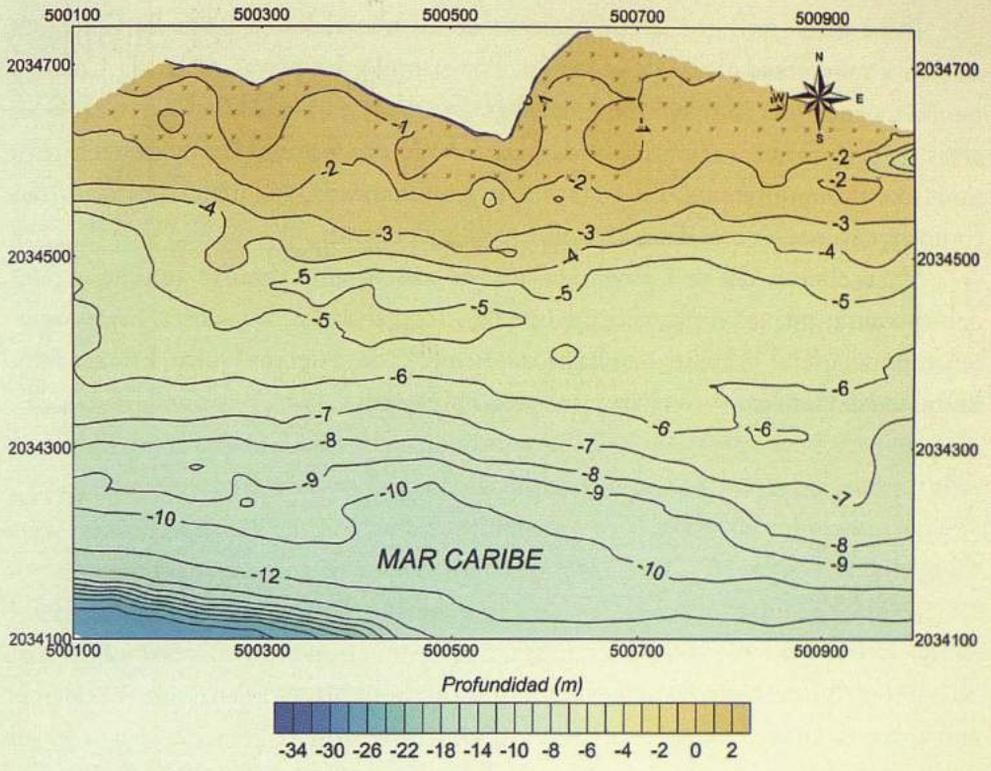
Fig. III. 23. Batimetría de la playa La Caleta.

En la Fig. III.23 se reflejan las características de la pendiente submarina de la playa La Caleta que pasa de una pendiente suave adosada a la costa con la interrupción de la barrera coralina, a unos 60 m de la línea costera, pasando a una pendiente más pronunciada por fuera de la barrera con la caída del talud desde los 12 y 15 m de profundidad. Lo que se observa con mayor nitidez en el perfil submarino (Fig. III.24) realizado por fuera de la mencionada barrera coralina donde se ve que a una distancia de 600 m de la costa el talud cae a pico con una pendiente de 90° hasta los 25 m de profundidad.

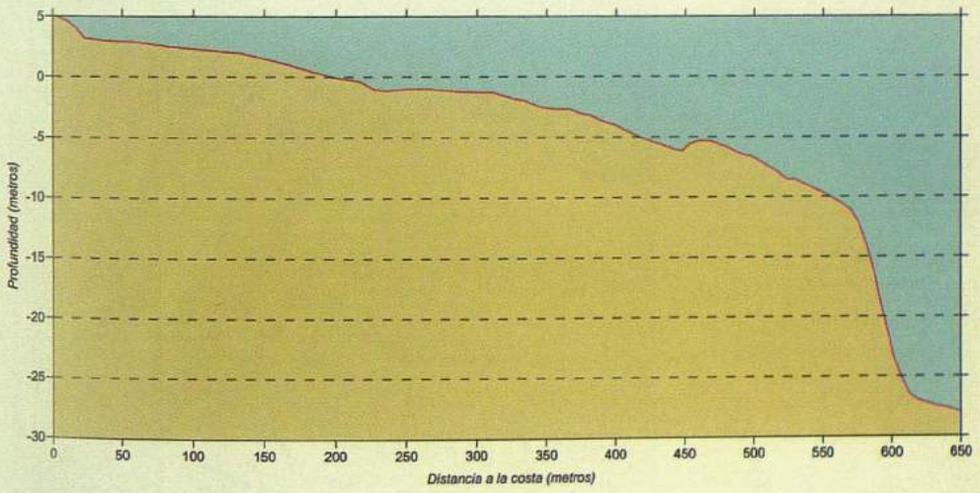
Fig. III.24. Perfil costero y submarino playa La Caleta.

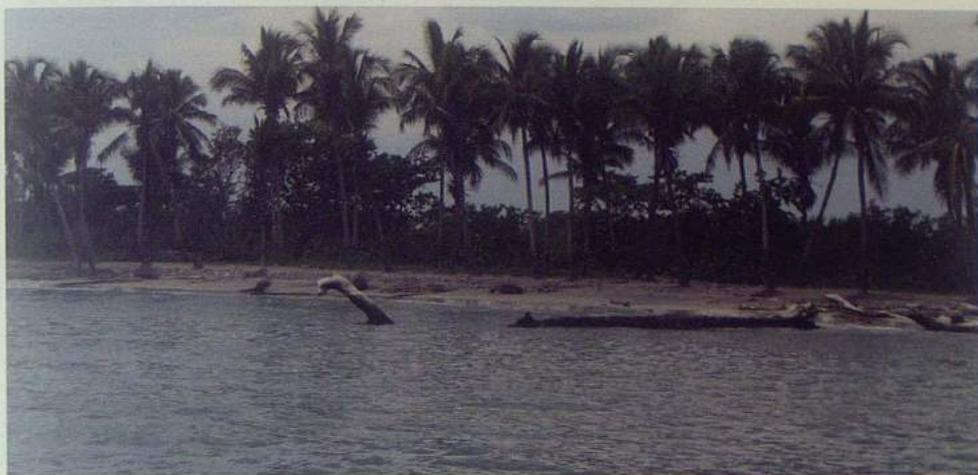
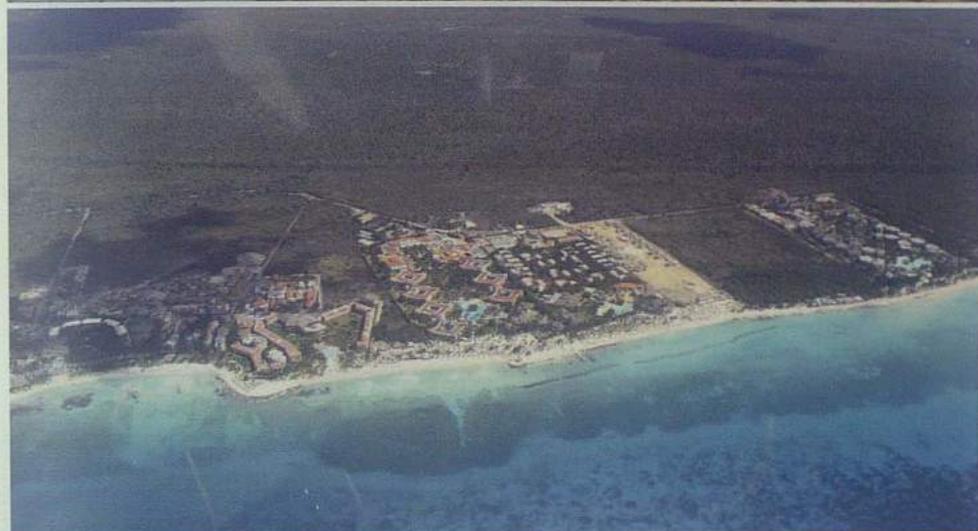
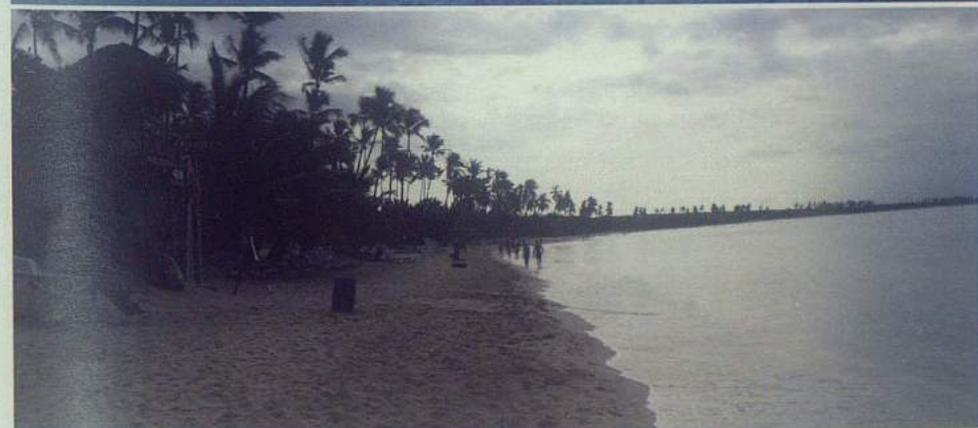
Imagen IV.1 Playa formada en un entrante de la costa y sector de costa rectilíneo con pendiente suave y poco desarrollo del perfil de playa.

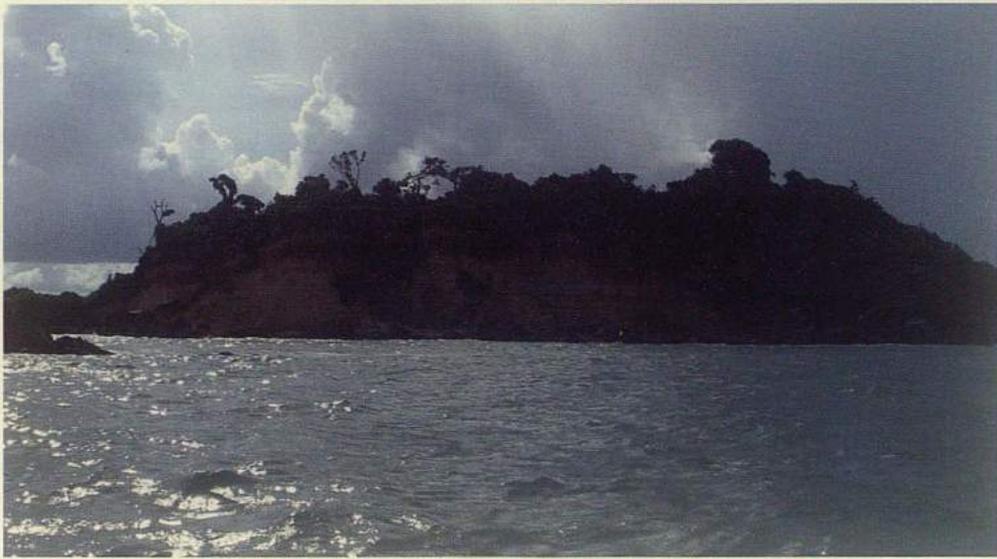
Imagen IV.2. Costa abrasiva presente en el Sistema Costero.

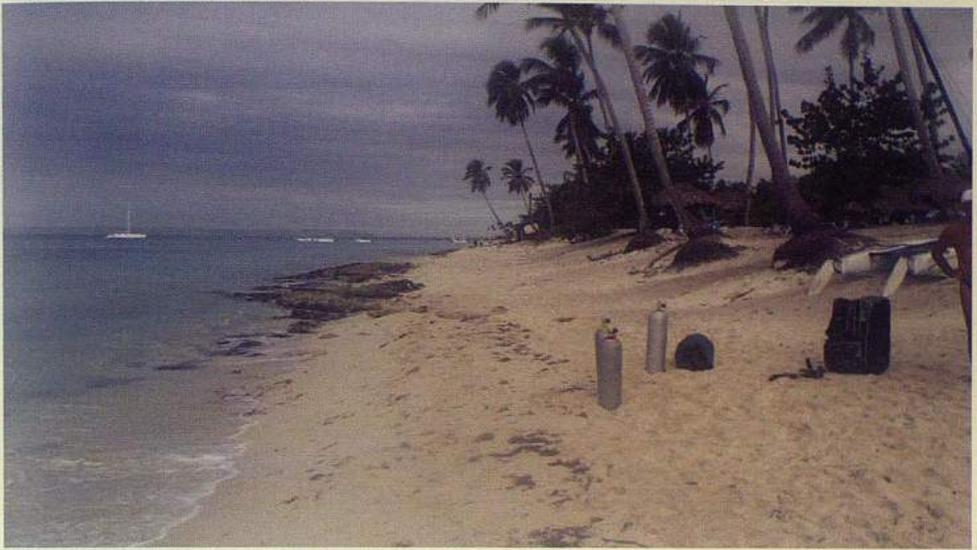
Imagen IV.3. Playa del Hotel Canoa Coral con pendiente suave y algunos indicios de erosión.

La altura de la berma también es variable y puede alcanzar en algunos sitios hasta 2 m, aunque como promedio se eleva aproximadamente 1.5 m con relación al nivel del mar. Al igual que en las dunas, la berma está ocupada por cocoteros, aunque con una densidad muy inferior. En diferentes sitios, las raíces de estas plantas han sido socavadas por las olas, lo que constituye un importante indicador de la erosión que se produce en el lugar durante la ocurrencia de eventos meteorológicos extremos como huracanes y tormentas tropicales (Imagen IV.3).

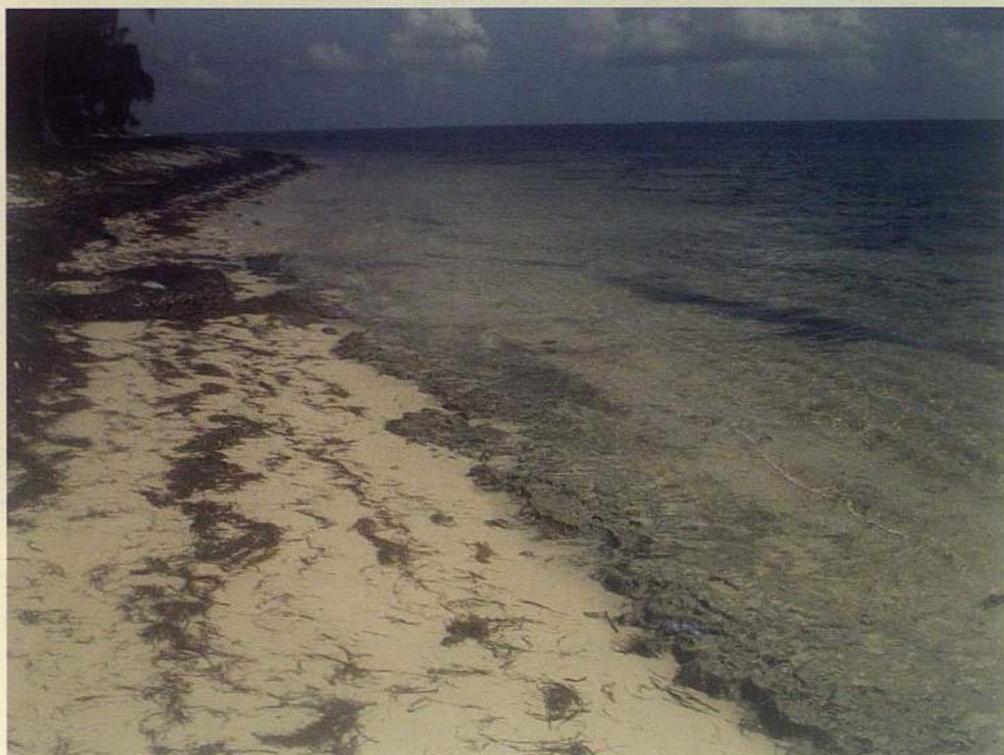
Imagen IV.4. Límite de la playa del Canoa Coral hacia el oriente con fuerte afloramiento rocoso y pérdida de arena.

La línea de costa se caracteriza por presentar amplias superficies rocosas (Imagen IV.4), por lo que se clasifica como un litoral abrasivo-acumulativo. Esta superficie es una continuidad de la que se observa en la parte sumergida del perfil de las playas del Canoa-Coral, pero en este lugar se encuentra más elevada. Adicionalmente, la costa está ligeramente más avanzada hacia el mar, de manera que las condiciones son menos favorables a la estabilidad de la arena que en las playas vecinas.

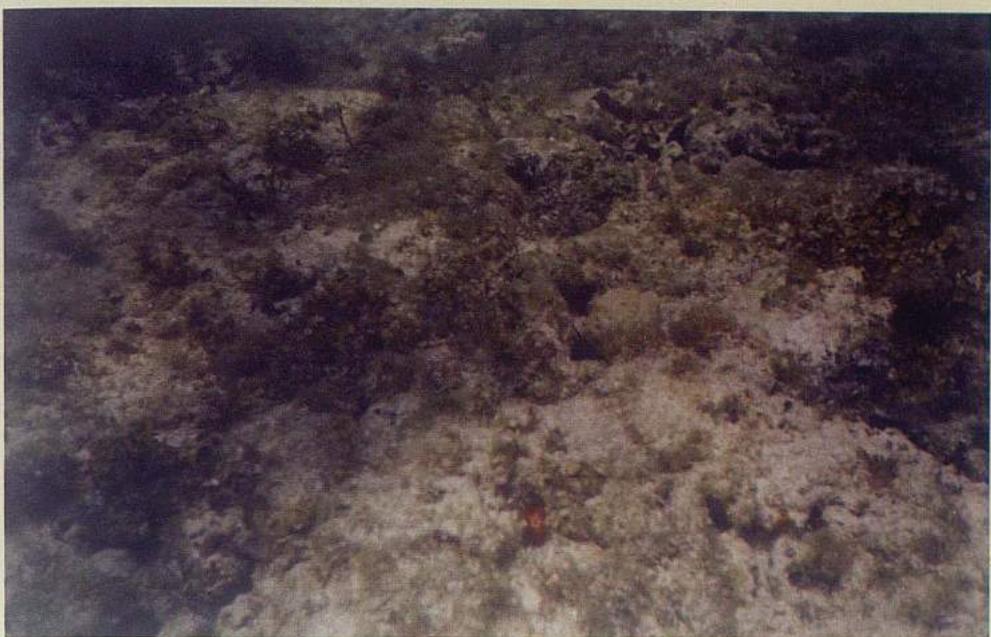
Imagen IV.5. Vista submarina de un sector del litoral Canoa Coral.

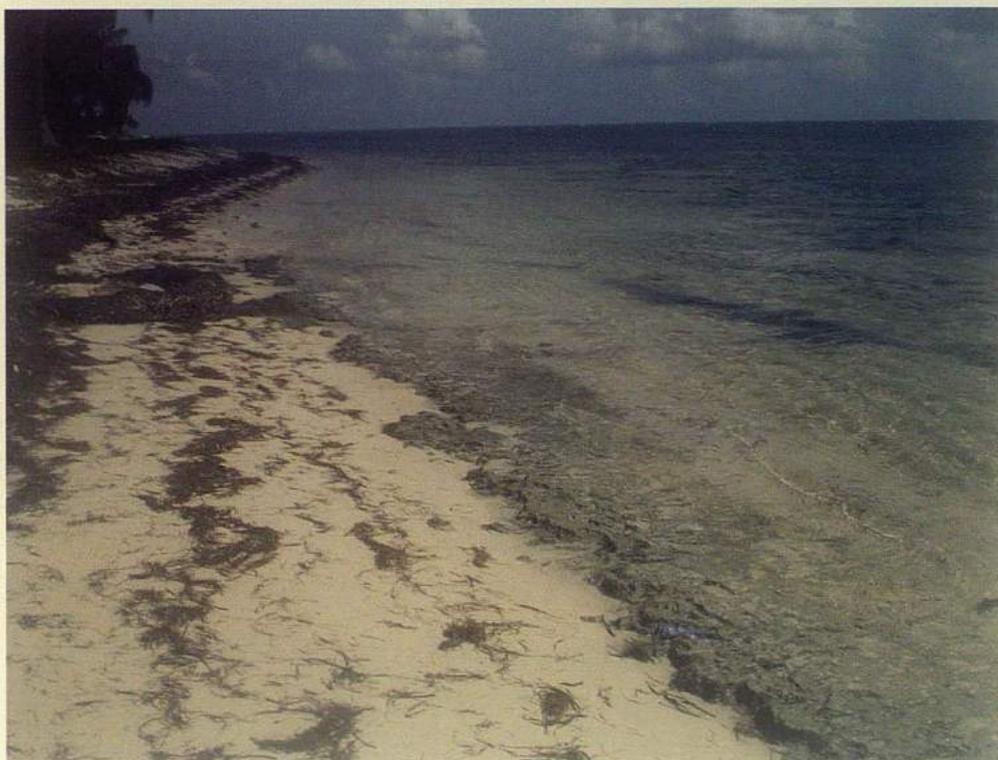
Imagen IV.4. Límite de la playa del Canoa Coral hacia el oriente con fuerte afloramiento rocoso y pérdida de arena.

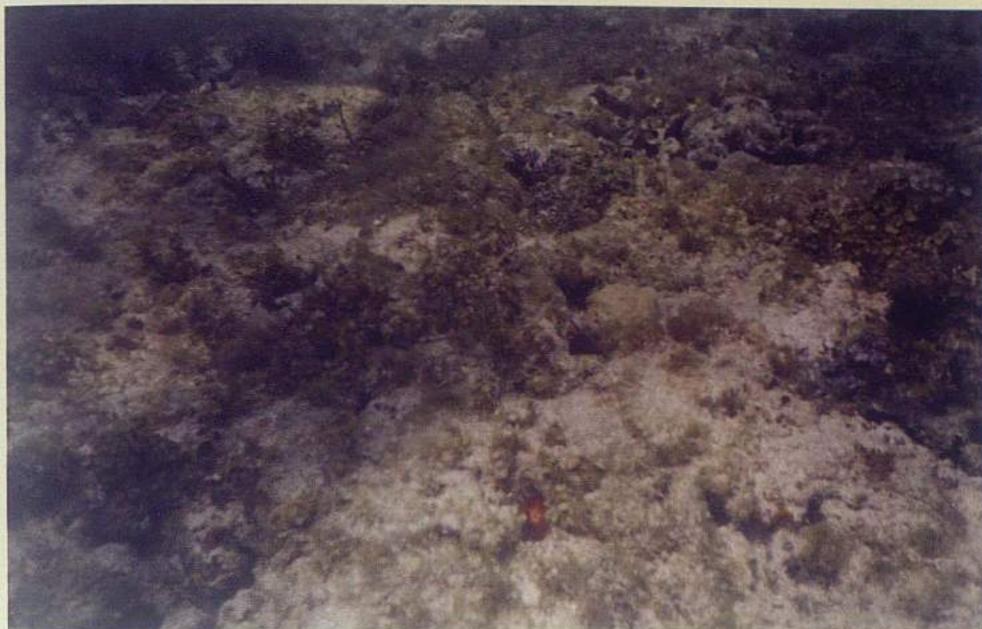
Imagen IV.5. Vista submarina de un sector del litoral Canoa Coral.

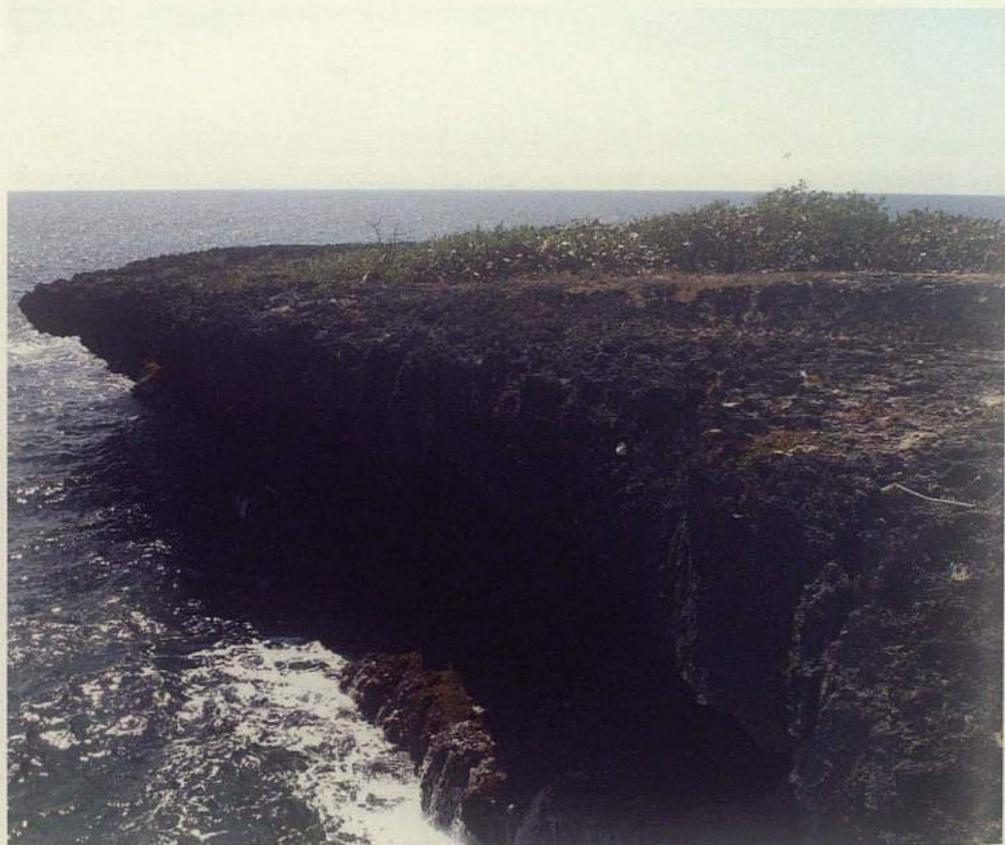
Imagen IV.6. Costas abrasivas a ambas márgenes del río Yuma.

La zona en que desemboca el río Yuma (Imagen IV.6) es una bahía abierta del mismo nombre, que se caracteriza por presentar un relieve relativamente elevado donde con el decursar del tiempo se ha ido labrando el cauce. En su tercio inferior, el río ha

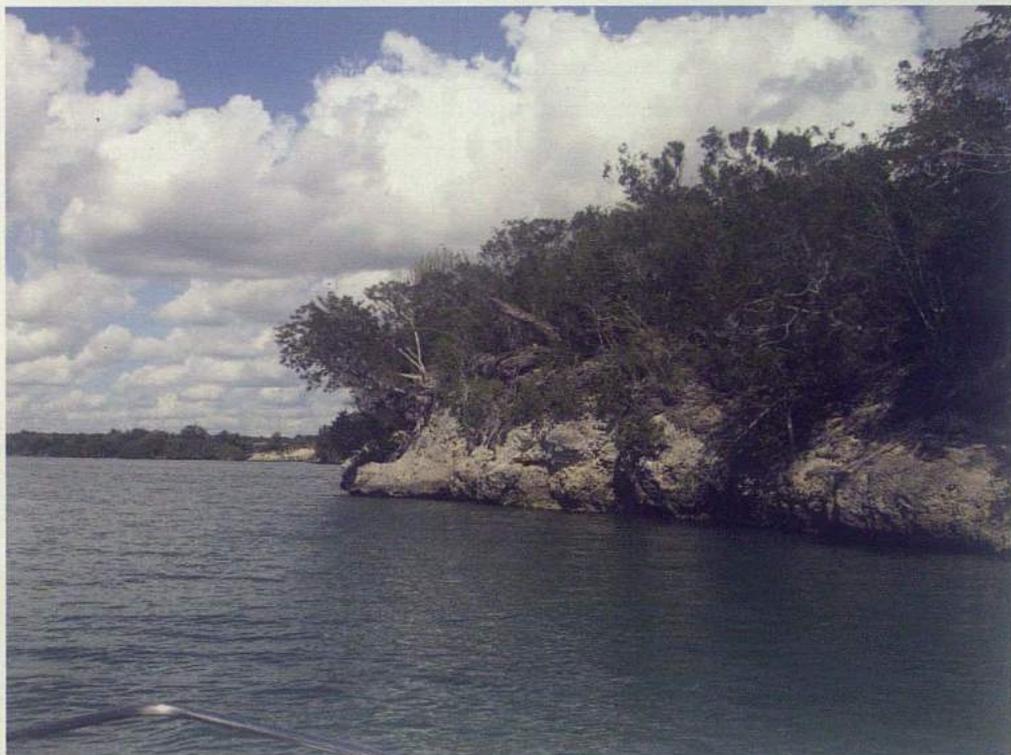
Imagen IV.7. El río Yuma labra su cauce sobre una terraza abrasiva acantilada cubierta en la actualidad por vegetación típica costera.

Las terrazas abrasivas que corta el río en su cauce presentan diferentes niveles en la medida que nos alejamos hacia tierra, aunque ya en el mismo litoral la terraza costera es más ancha y presenta una altitud muy similar en toda su extensión con una morfología homogénea de superficie abrasiva aplanada por el oleaje (Imagen IV.7).

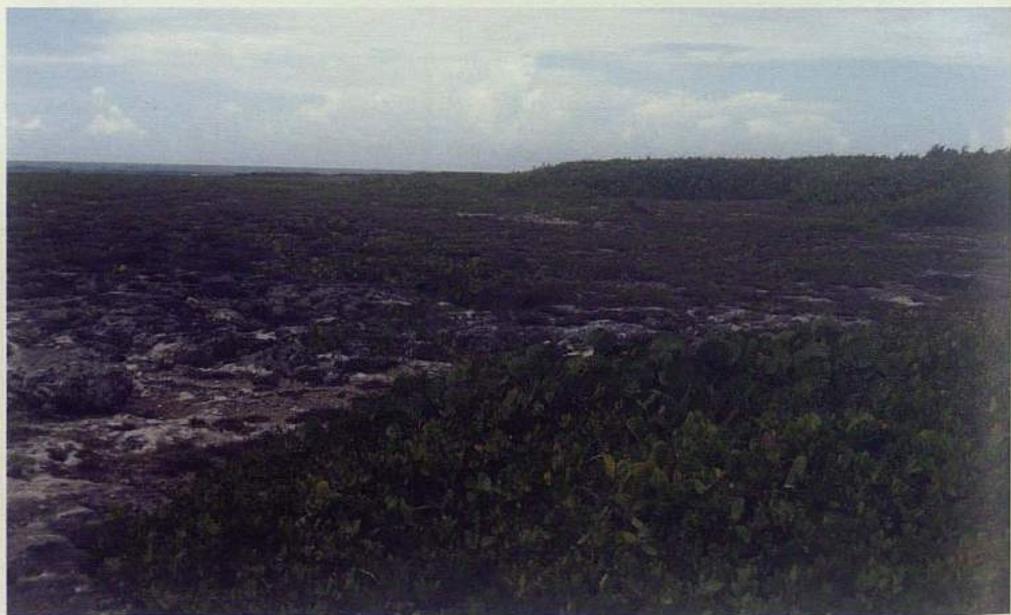
Imagen IV.8 Costa abrasiva al este de la desembocadura del Yuma.

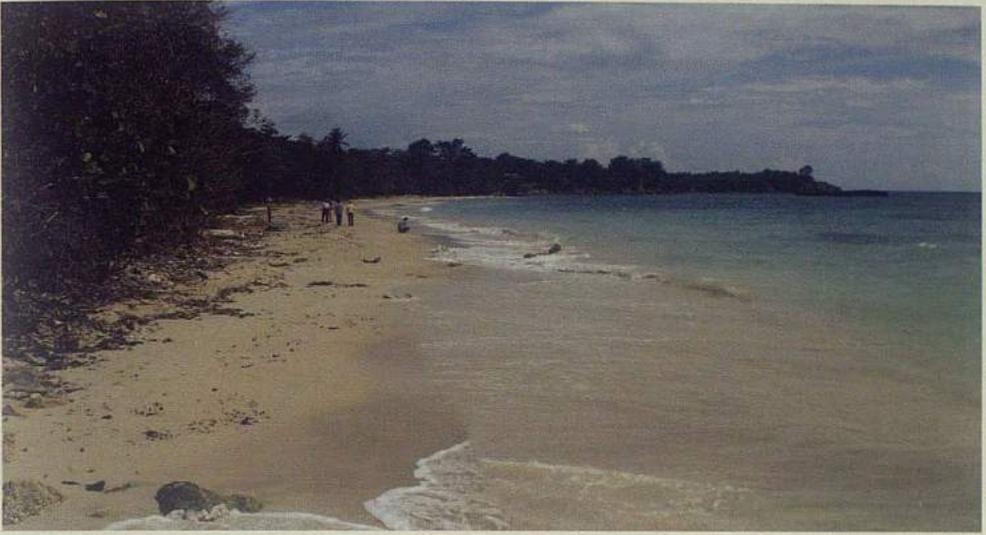
Imagen IV.9. Playa Blanca, en la desembocadura del río Yuma presenta condiciones morfológicas e hidrodinámicas adecuadas para la deposición de sedimentos.

En cuanto a la pequeña playa localizada en la reducida ensenada al oeste de la desembocadura, muestra una marcada influencia de los materiales terrígenos (Imagen IV.9). En esta playa los sedimentos son oscuros y su granulometría es alta, lo que constituye un indicador de la elevada energía con que llegan las olas a esta zona y que impide la estabilidad de los fragmentos más finos. En el caso de la muestra colectada en playa Blanca, su color es claro, prácticamente blanco, que indica una génesis diferente a la de los materiales suministrados por el río.

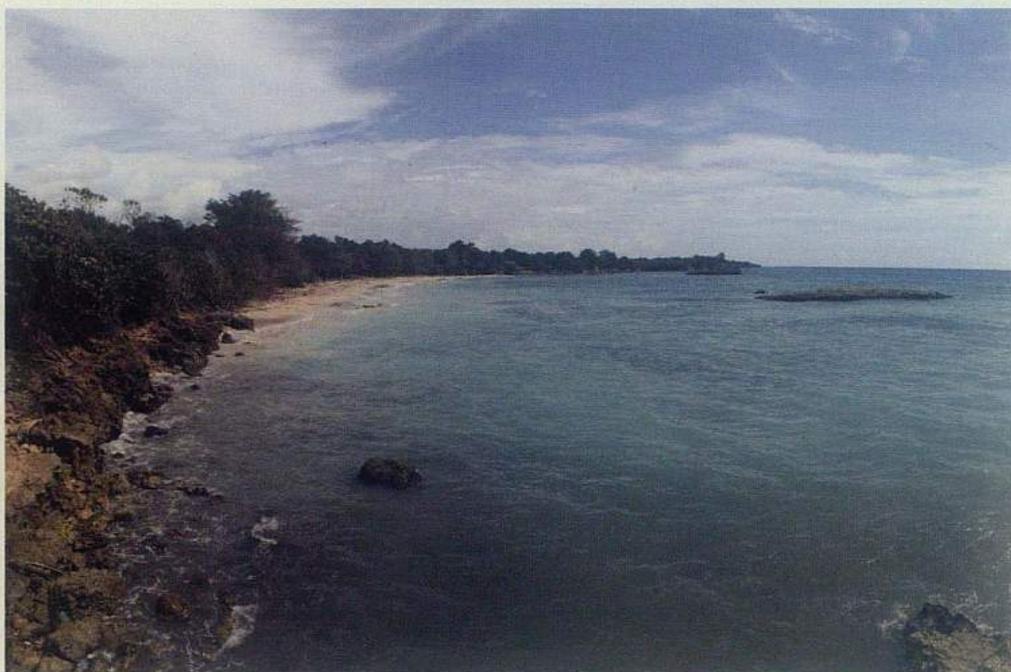
Imagen IV.10. Además de la playa se observa el alineamiento de los restos de la costa antigua.

Al contrario de lo que ocurre en playa Blanca, la muestra colectada en la pequeña ensenada al oeste de la desembocadura tiene una marcada influencia de los materiales aportados por el río (Imagen IV.10.). Aunque en este lugar fueron colectados los sedimentos más gruesos, su coloración oscura y los minerales que los componen revelan su origen terrígeno. La existencia en este sitio de materiales más gruesos que en las restantes áreas muestreadas, indica una energía de las olas mayor que sólo permite la estabilidad de gravas o arenas relativamente gruesas.

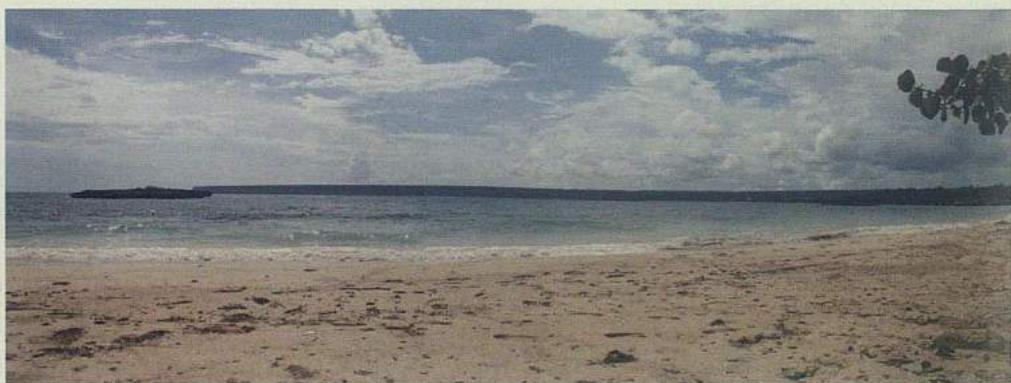
Foto IV.11. Playa al oeste del río o vista desde otro ángulo.

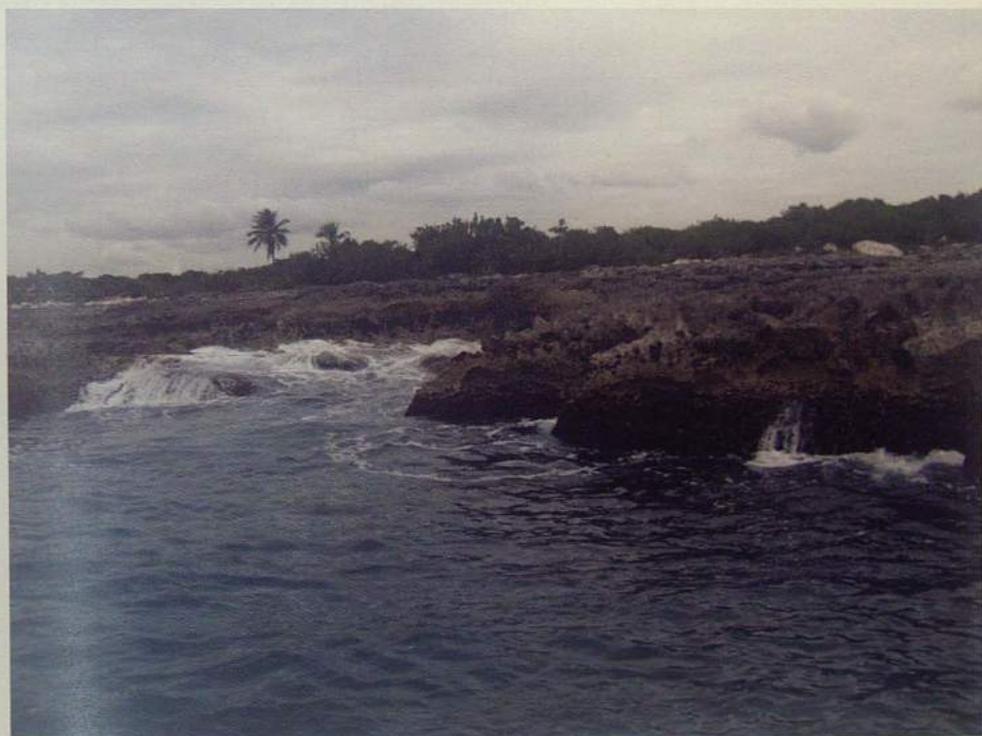
Imagen IV.12. Vista general al oeste de la desembocadura del río Yuma donde se observa una costa abrasiva indentada.

Como es típico en la desembocadura de muchos ríos de la costa meridional dominicana, la zona próxima a la desembocadura del río Yuma recibe anualmente una gran cantidad de sedimentos provenientes de tierra firme. En el área se pudo comprobar la existencia de un gran depósito de sedimentos frente a la desembocadura del río, resultado de un largo proceso de sedimentación (Imagen IV.12).

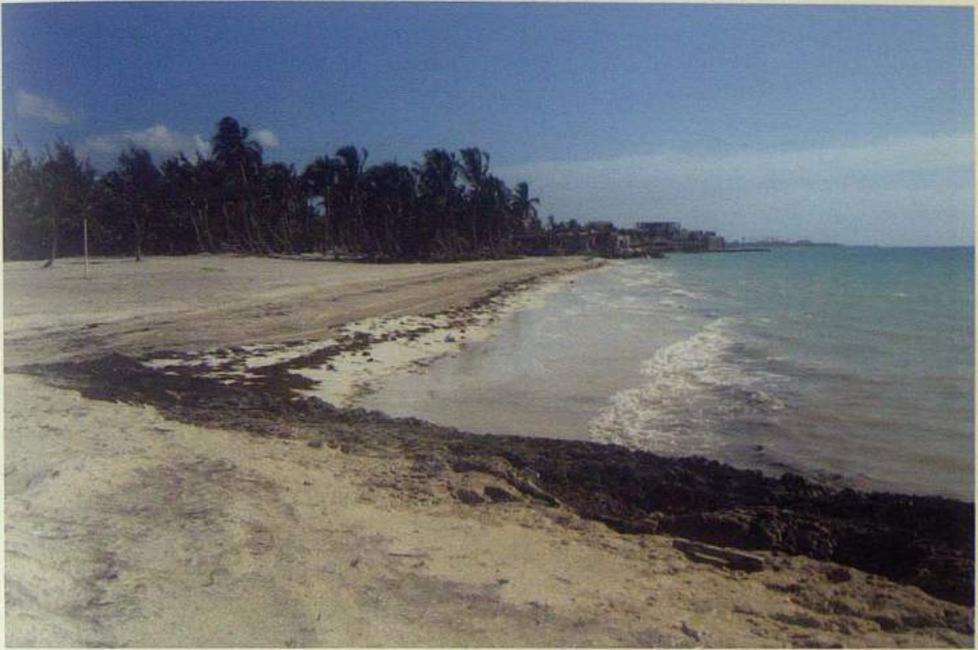
Imagen IV.13 Vistas generales de la terraza abrasiva baja que limita por el sur con la playa Altabella-Juanillo.

En la zona Altabella-Juanillo, la terraza apenas alcanza una altura de 0.50 a 0.70 m sobre el nivel medio del mar y es parcialmente inundable por la marea. En los momentos que se producen marejadas severas, gran parte de la terraza queda cubierta por las aguas y las olas llegan a alcanzar la zona posterior donde se ha desarrollado una pobre acumulación de arena con vegetación herbácea (Imagen IV.13).

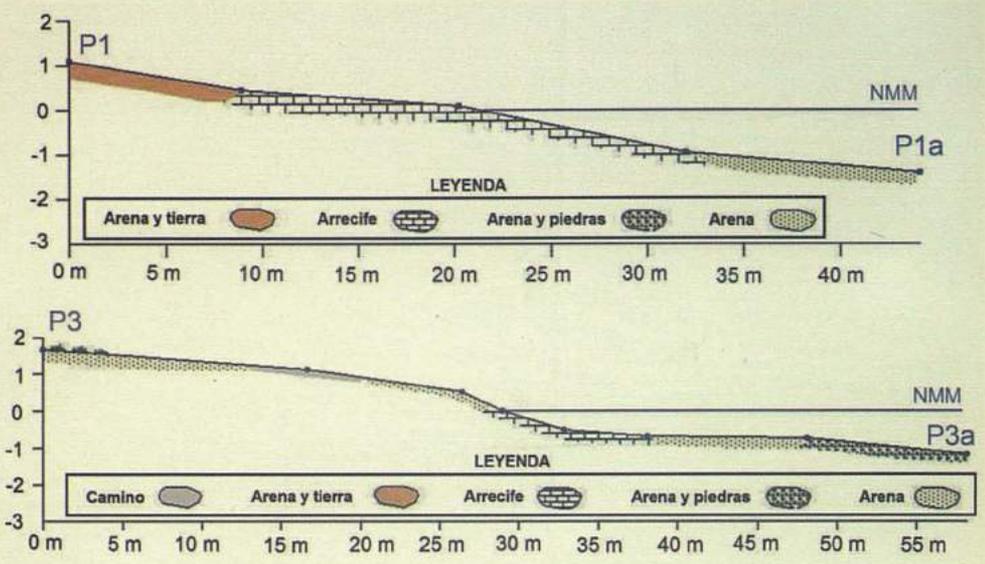
Fig. IV. 4 Perfil de la Playa Altabella-Juanillo.

En el perfil de la playa Altabella-Juanillo, no existen dunas y en la parte posterior de la playa sólo se desarrolla una pobre vegetación herbácea y cocoteros. Tampoco existe una clara postplaya o zona de exposición solar y las barras de arena submarinas están ausentes. Por detrás de la playa se extiende una superficie de sedimentos, donde actualmente crece la vegetación herbácea y los cocoteros (Imagen IV.14). Esta zona constituye una potente reserva de arena, que evidentemente fue creada en una época durante la cual existía un importante ingreso de sedimentos. Por detrás de esta zona acumulativa se produce una depresión, donde se forman zonas cenagosas con desarrollo de manglares (Imagen IV.15). Los rasgos morfológicos actuales conducen a afirmar que en épocas pasadas, la zona Altabella-Juanillo, recibía un aporte continuo de sedimentos que permitió la formación de una extensa playa en forma de cordón o barra litoral. Como resultado de este proceso, las barras dejaron encerradas lagunas litorales paralelas a la costa, que es donde actualmente se observa el desarrollo de los manglares como sucede en muchos entornos costeros.

A manera de ejemplo, se muestra el perfil (Fig. IV.4) donde se observa que la terraza abrasiva ocupa todo el frente litoral y los afloramientos rocosos se mantienen en la mayor parte de la pendiente submarina. De igual forma un perfil característico del lugar, donde se observan los rasgos morfológicos predominantes en toda la extensión de la playa.

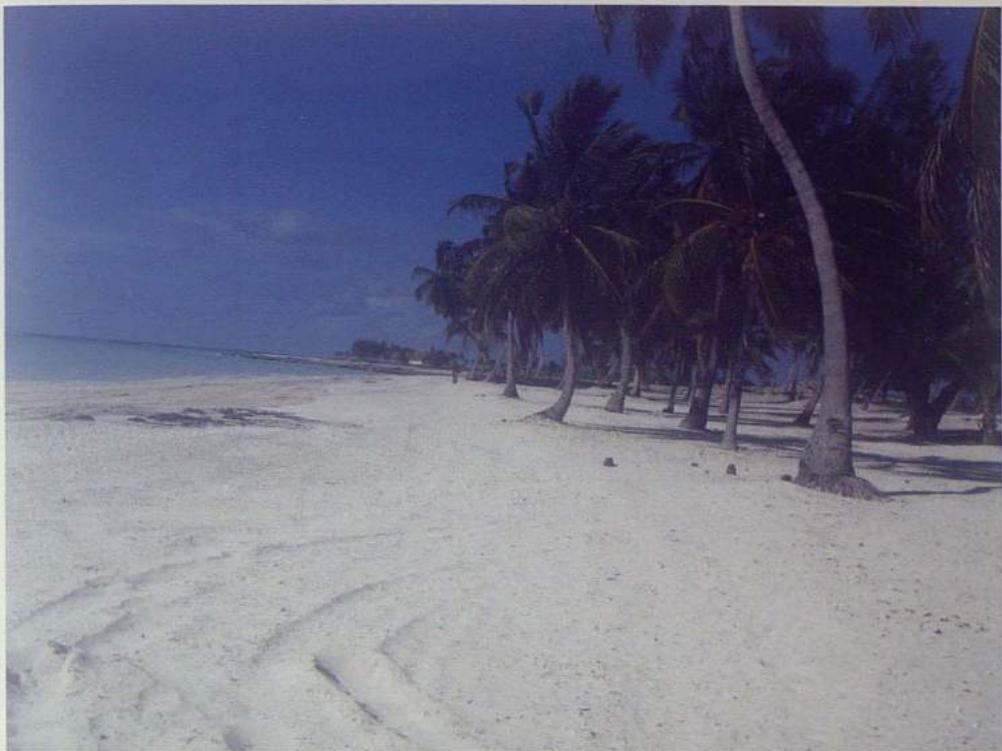
Imagen IV.14. Vistas generales de la playa Altabella-Juanillo.

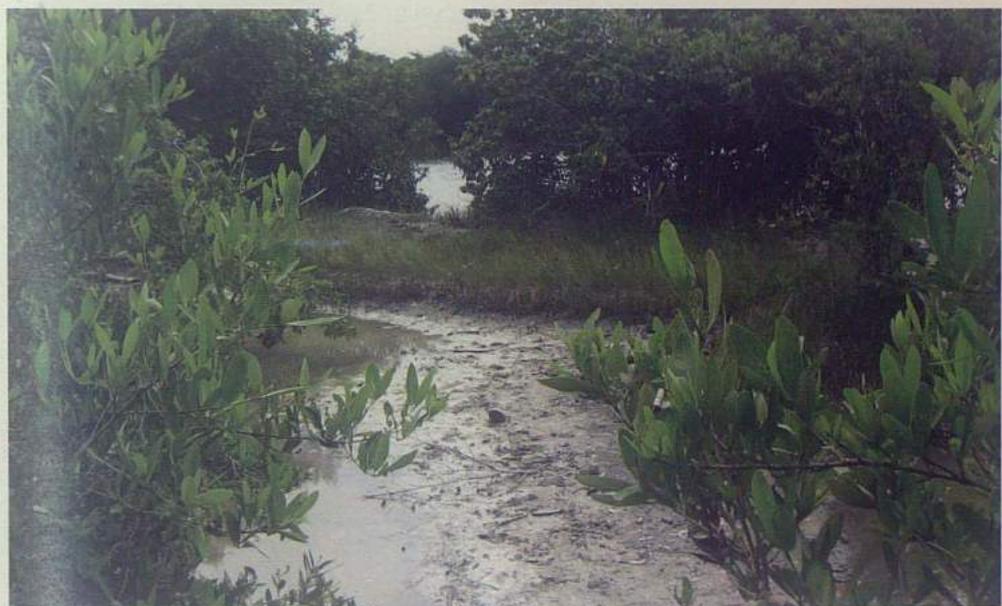
Imagen IV.15. Áreas deprimidas por detrás de la playa donde se forman lagunas costeras y manglares.

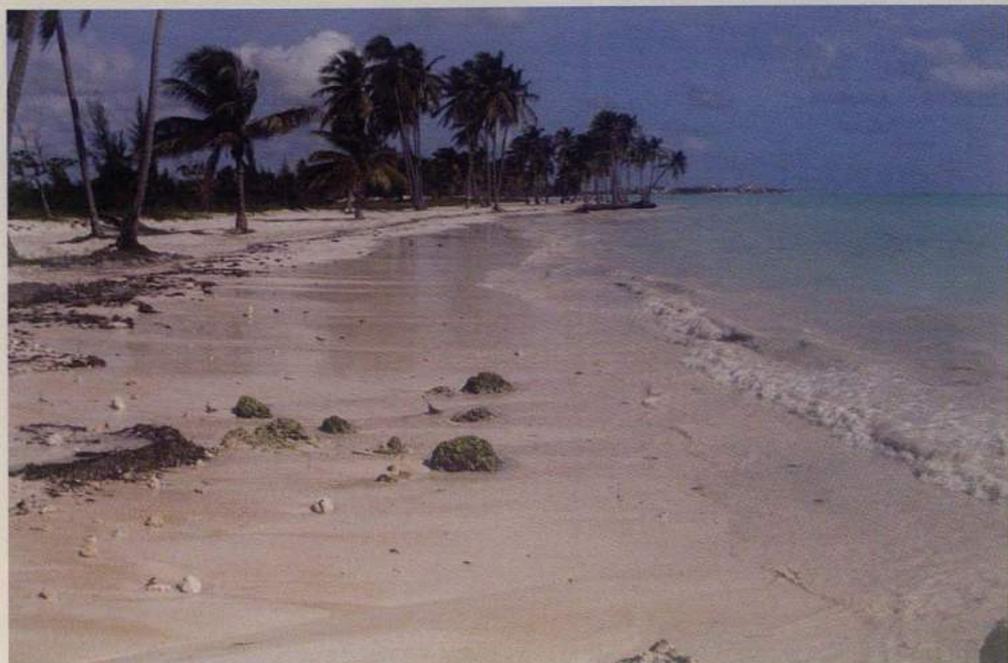
Imagen IV.16. Afectaciones a la vegetación costera producto de la erosión.

El fenómeno de la erosión es común a la mayoría de las playas del Caribe y sus causas son tanto de carácter natural como antrópico. Está demostrado que la producción de arena biogénica en la región se ha reducido producto de fenómenos tanto regionales como locales, con lo que los ingresos de sedimentos a las playas han mermado. Sin embargo, existen factores antrópicos que pueden tener una incidencia mayor sobre la erosión, que aquellos atribuibles a causas únicamente naturales (Imagen IV.16 y17).

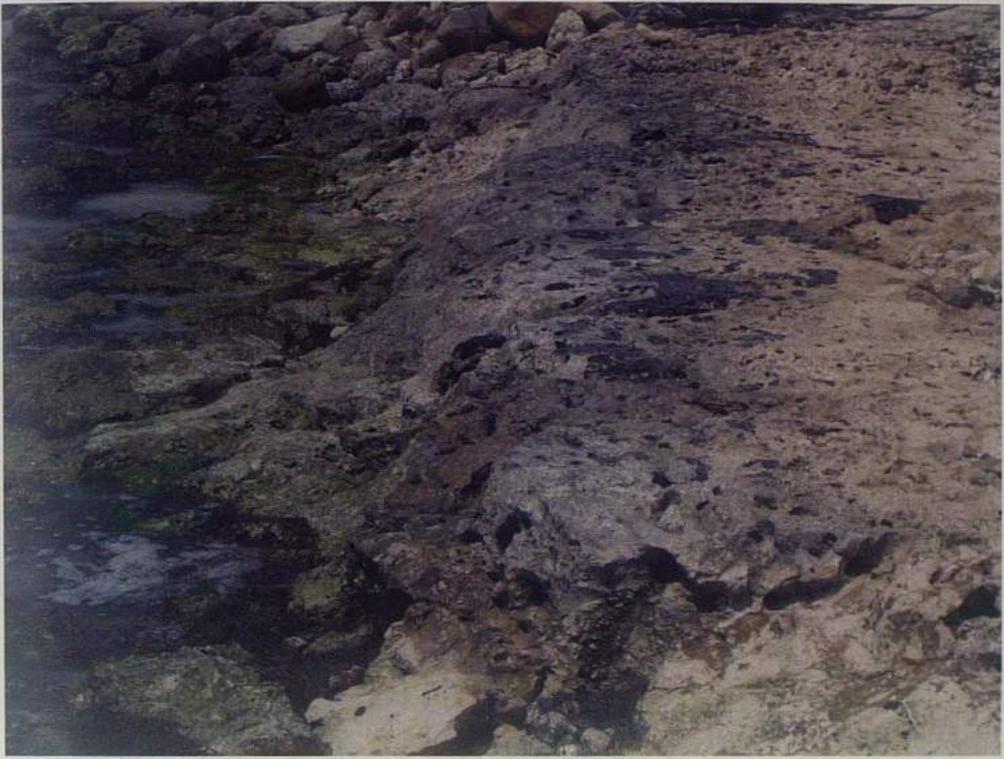
Imagen IV.17 Afloramientos rocosos en la playa Altabella-Juanillo.

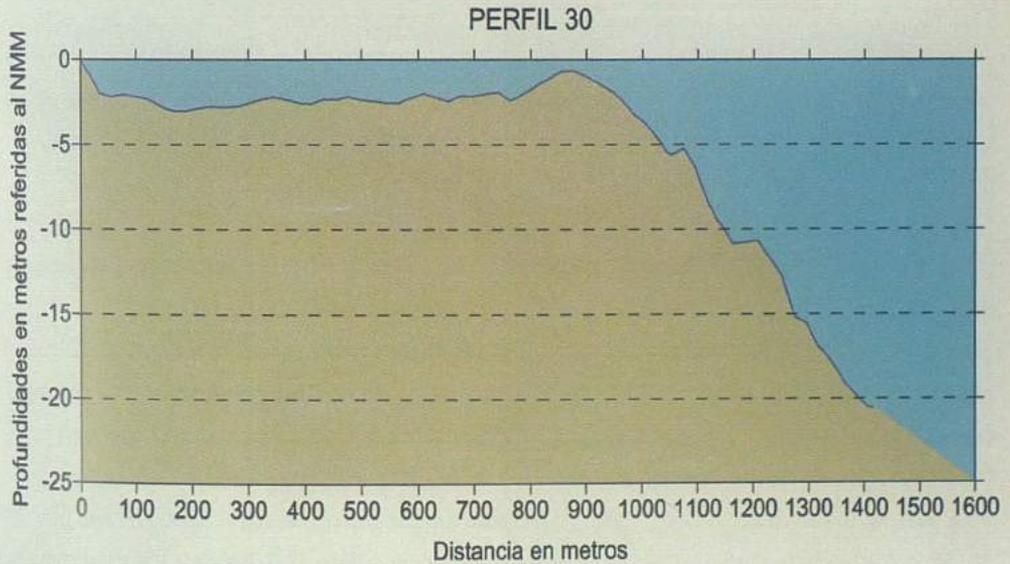
Fig. IV.5. Perfil batimétrico frente a la playa Altabella-Juanillo. Perfil característico de una zona con arrecife exterior bien conformado.

Regularmente, frente a la playa se extiende una extensa superficie aplanada y de escasa pendiente. Como promedio, el ancho de esta zona es de unos 1 000 m, y mantiene profundidades inferiores a los 5 m. En algunos sitios, esta estructura termina en un arrecife que llega a alcanzar la superficie y por detrás del cual se produce una abrupta caída que conduce a profundidades mayores que 30 m. El perfil muestra los rasgos principales de los perfiles con una barrera exterior bien conformada. (Fig. IV.5).

En la pendiente submarina frente a la playa Altabella-Juanillo, predominan las rocas y a una distancia de la orilla de más de 100 m la profundidad apenas alcanza entre 1.0 y 1.5 m. Solamente la zona más cercana a la orilla de la parte norte de la playa, está formada por una fina capa de arena, que es lavada por las olas durante las marejadas de tormenta.

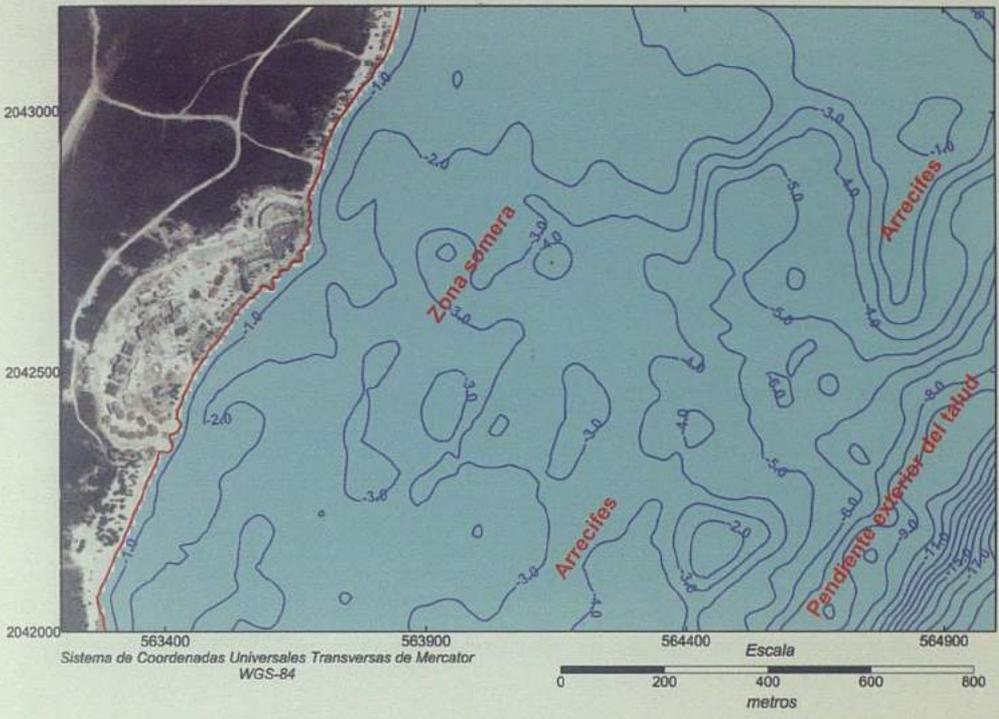
Fig. IV.6. Relieve submarino en el área Altabella-Juanillo donde se indican los elementos más relevantes del relieve submarino

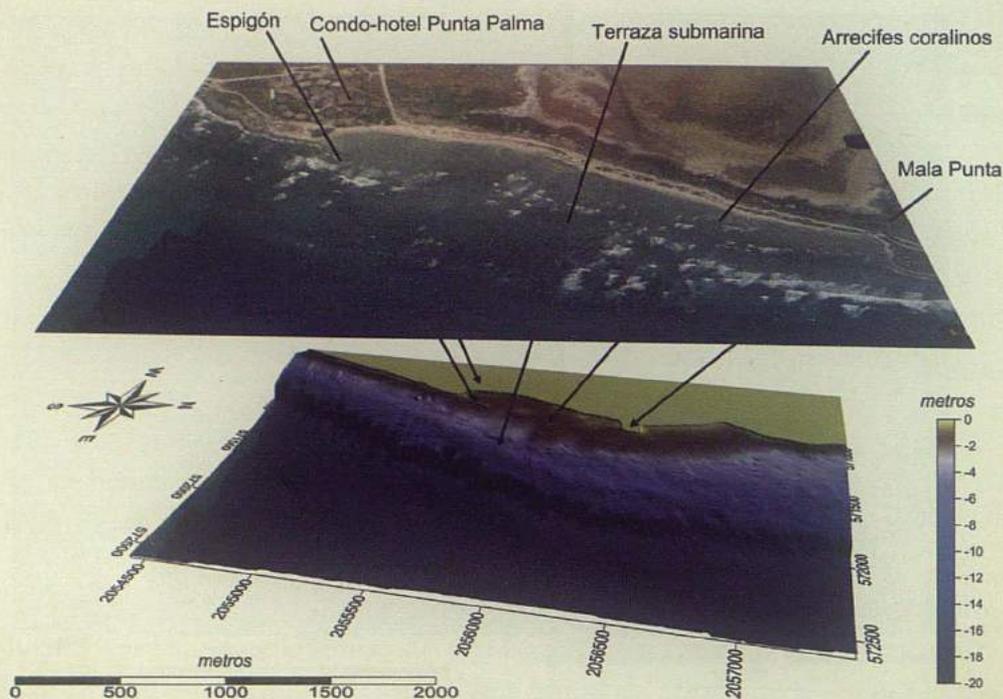
Fig. IV.7. Principales rasgos morfológicos de la pendiente submarina frente a la playa Punta Palma.

La playa "Punta Palma" se localiza en el extremo oriental de la República Dominicana, apenas 2 km al sur de Cabo Engaño. Por su ubicación geográfica esta playa se encuentra bañada por las aguas del océano Atlántico, donde se producen habitualmente olas de elevada energía que proceden del ENE, NE y E.(Fig. IV.7)

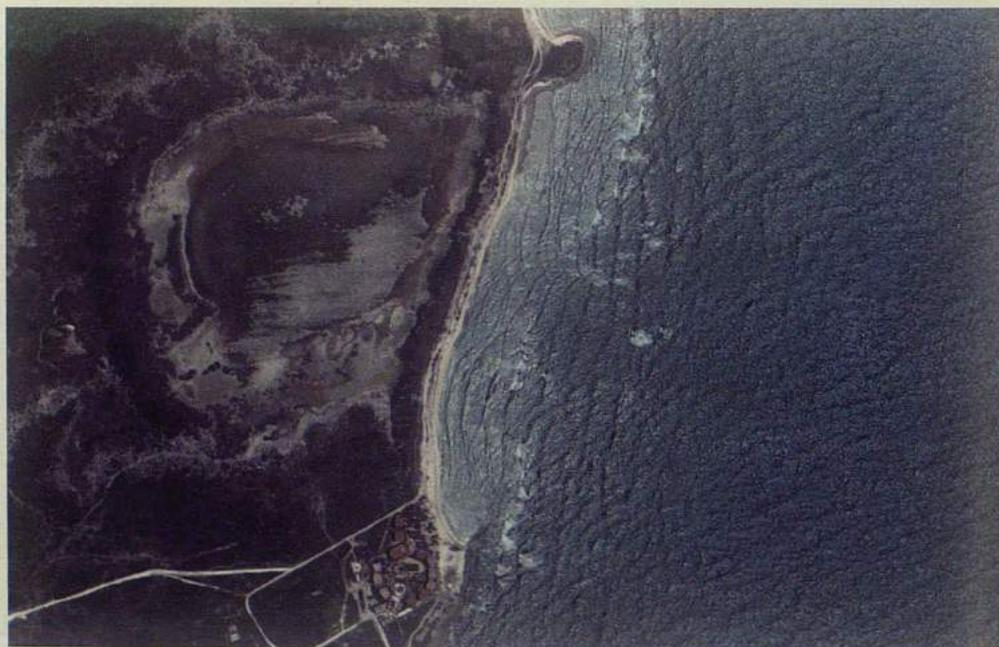
Imagen IV.18 Vista de satélite de la playa Punta Palma.

La playa está en una extensa ensenada de escasa curvatura, que limita por el norte con el saliente Mala Punta, mientras que por el sur, termina en un espigón de forma curva construido a finales de la década del 90 (Imagen IV.18). Frente a toda la ensenada se extiende un potente arrecife que protege a la costa del embate directo de

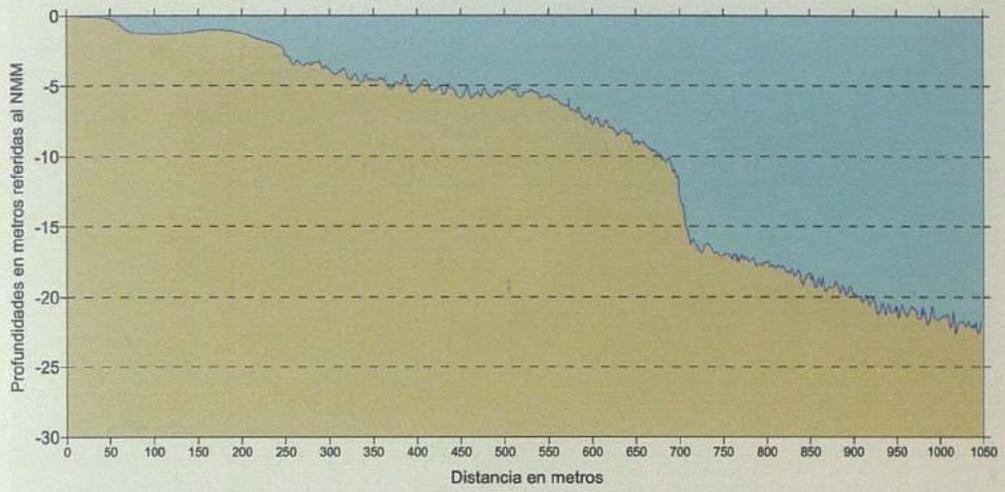
Fig. IV.8. Perfil submarino del área frente a la playa Punta Palma.

Los perfiles se caracterizan por presentar una pendiente de fondo muy suave e irregular. Estas características se mantienen hasta el punto donde se localiza el espigón de protección. En la pendiente submarina próxima a la orilla, existen rocas pobladas de organismos bentónicos (Imagen IV.20), se suman los fragmentos de rocas con que fueron rellenos los gaviones y que al destruirse la malla que los confinaba, se han esparcido por la zona posterior al espigón.

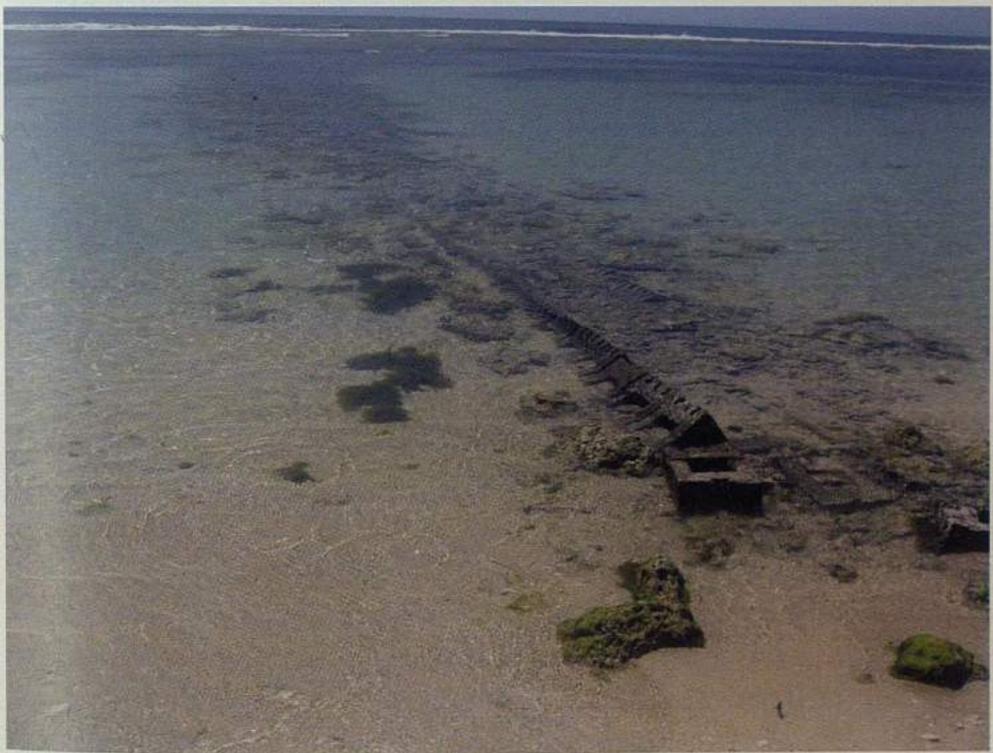
Imagen IV. 20. Destrucción de los gaviones que protegen el espigón. Las rocas sueltas han pasado a la pendiente submarina de la playa.

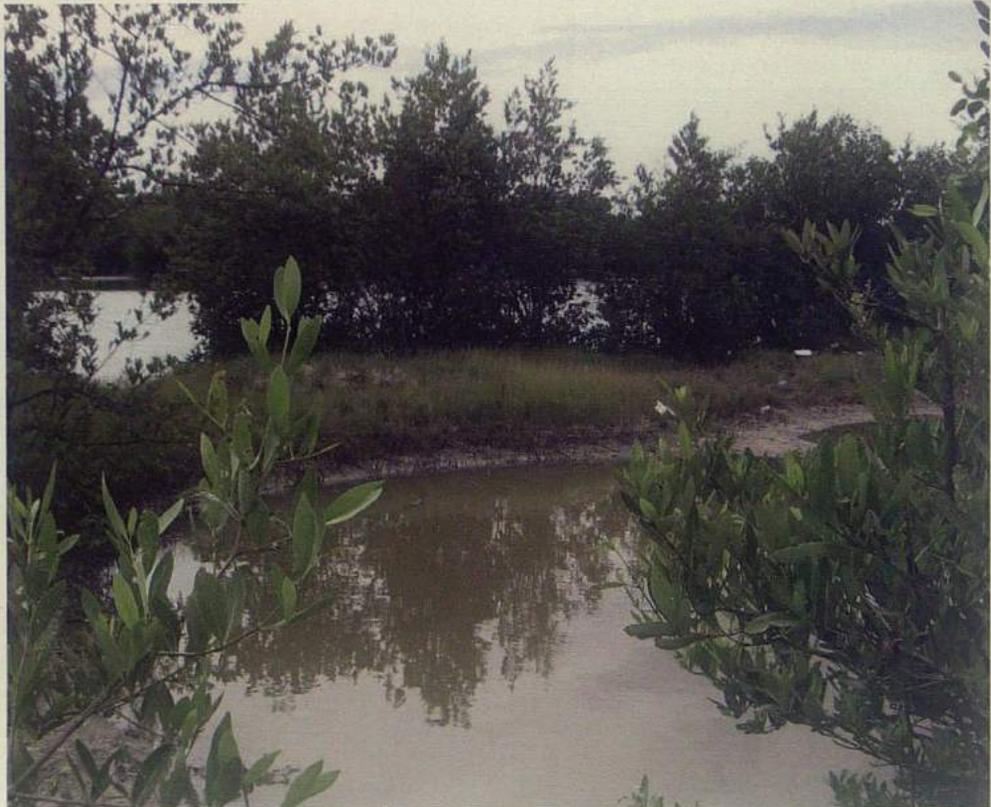
Imagen IV.21. Límite de la playa con la vegetación costera y zanja para desagüe convertida actualmente en colectora de basura.

En esta zona, la parte emergida del perfil recibe menos oleaje que la playa que se extiende hacia el norte y por tanto, la pendiente de la anteplaya es relativamente menos pronunciada. Tratándose del extremo deriva abajo del sistema y favoreciéndose la acumulación en la zona por la protección que ofrece el arrecife, a este lugar también llegan basuras y material flotante. Hacia tierra, la playa termina en una franja de vegetación herbácea con algunos cocoteros. En este lugar, se excavó una zanja para aliviar las aguas de la laguna en los momentos de fuertes lluvias, que actualmente es un centro colector de basuras (Imagen IV.21).
