GEOMORFOLOGÍA COSTERA Y REGENERACIÓN DE PLAYAS EN REPÚBLICA DOMINICANA

Instituto Panamericano de Geografía e Historia
Sección Nacional de República Dominicana
2014

Introducción

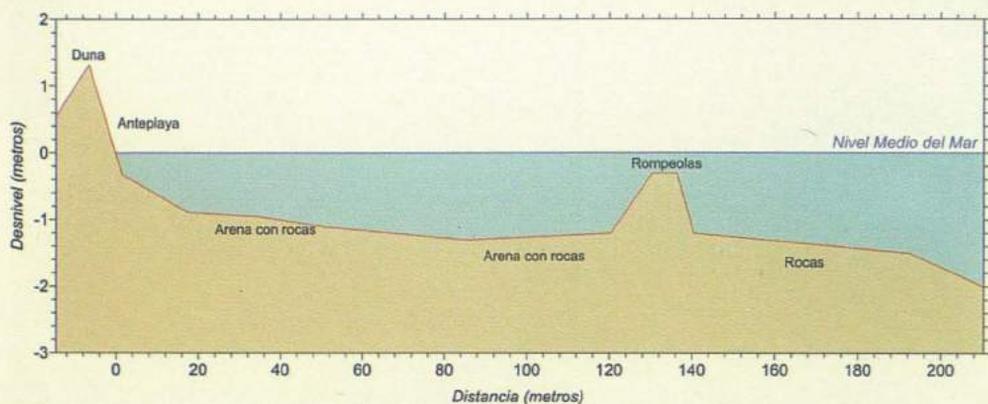
Fig. IV.9. Perfil de playa tipo de la zona Punta Palma, al abrigo del espigón.

Hacia la parte norte de la playa la pendiente submarina es de poca profundidad y se amplía la zona de los arrecifes. El perfil tipo de la playa muestra una barrera que tiene profundidades entre 1.0 y 1.5 m, a más de 250 m de la orilla. Esta barrera, es una importante fuente de producción de arena biogénica, aunque de ella también se desprenden fragmentos de arrecifes durante los temporales extremos, que son los que se observan en la playa como indicadores de la elevada energía con que pueden atacar las olas al paso de los huracanes (Fig. IV.9). Las formas del relieve que se observan en la zona emergida de la playa, son el resultado de la interacción que se produce entre los elementos modeladores del oleaje, las mareas, las corrientes y el viento. Entre ellos, el oleaje es el factor que tiene una mayor influencia en el modelado del relieve, y su efecto sobre la costa es el resultado de las transformaciones por refracción-difracción, que se producen al interactuar con el relieve del fondo (Foto IV.23).

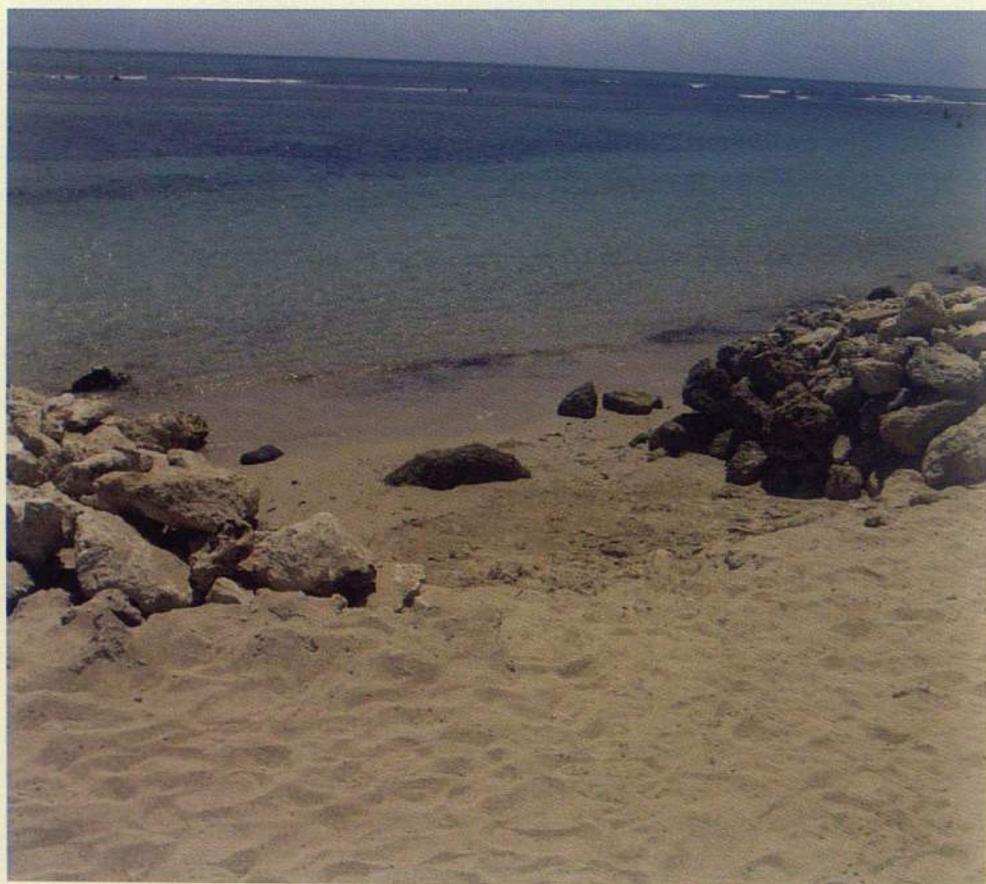
Imagen IV.23. Extremo norte de la playa con abundantes restos de rocas sobre la arena.

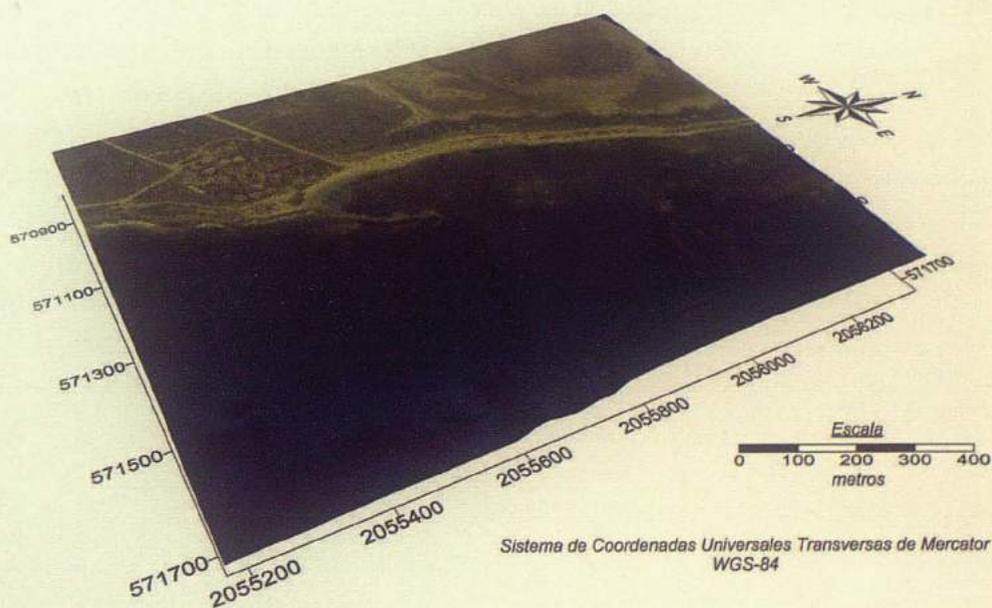
Fig. IV.10. Vista tridimensional del fondo marino en la zona costero marina de Punta Palma.

Entre 100 y 300 m de la costa existe una barrera coralina, que se extiende prácticamente paralela a la orilla y constituye la principal protección de la playa frente al oleaje. En el mapa batimétrico se aprecia claramente que esta barrera se hace más fuerte en la zona de la ensenada que protege a la playa, mientras que frente a los arrecifes costeros desaparece. Hacia la parte central de la playa y muy próximo al extremo norte del espigón, se encuentra un canal, que se ha mencionado con anterioridad por constituir una importante vía de intercambio de agua entre el interior de la ensenada y las aguas del océano abierto. En la imagen tridimensional del relieve del fondo marino, a la que se ha superpuesto una imagen aérea como referencia de los principales accidentes geográficos. Esta imagen tridimensional se presenta además en donde se han señalado los elementos más relevantes como son los arrecifes coralinos, el canal y el espigón (Fig. IV.10).

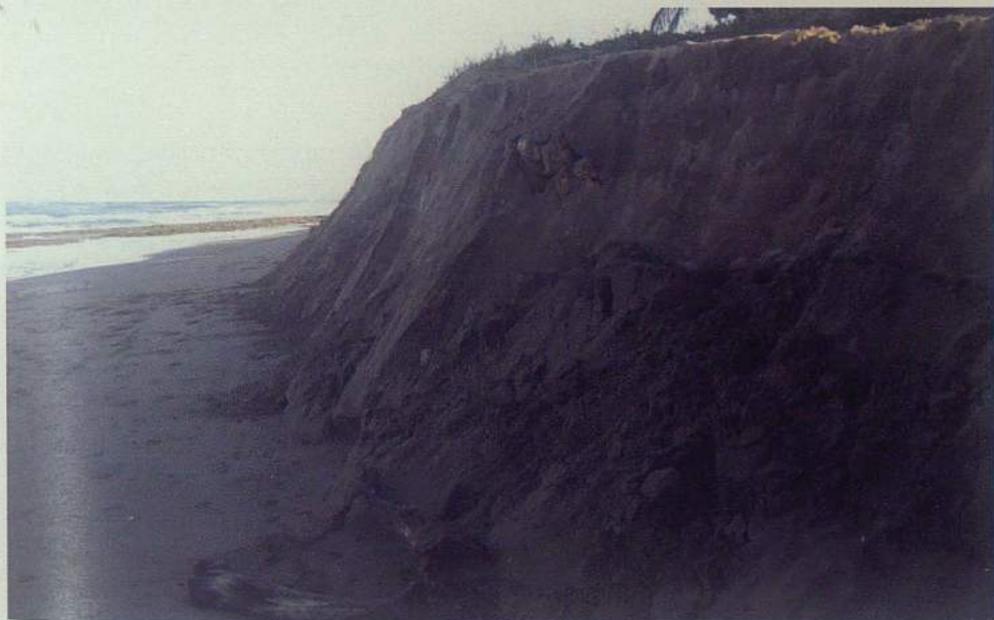
Imagen IV.25. Escarpes de erosión en la duna litoral, cuyo sedimento compensa las pérdidas actuales de la playa.

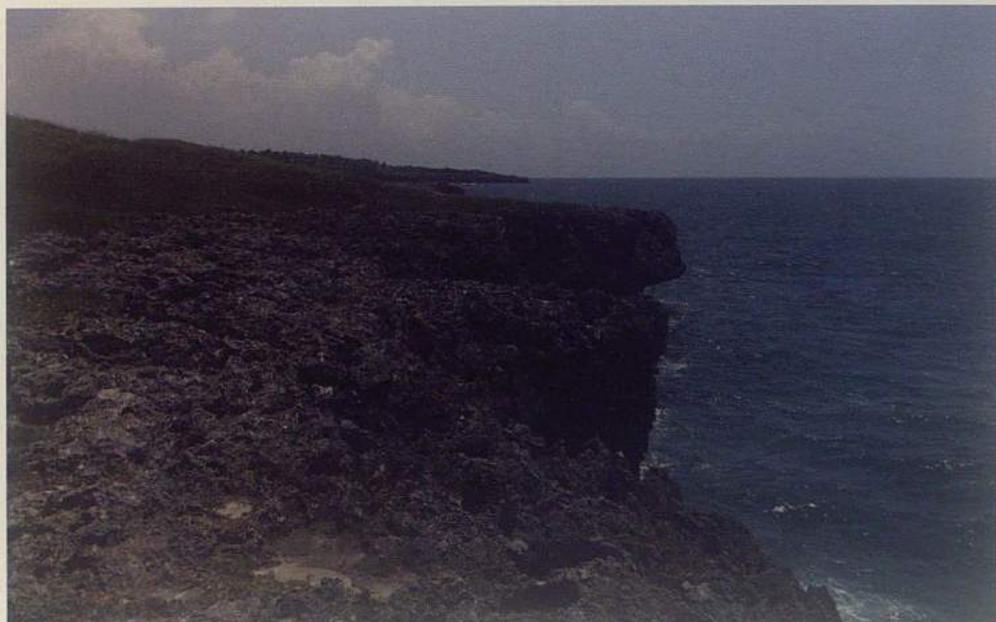
Imagen IV.26. Terraza baja abrasiva que por el efecto de intemperismo aporta material a la pendiente submarina.

El sector oriental, con una longitud de 1,250 m, está constituido por una terraza baja abrasiva de altura variable. En el sitio donde termina la playa y comienza la terraza, la altura tiene escasa diferencia con el nivel del mar y hacia cabo Engaño se eleva unos 2 m (Imagen IV. 26).

La terraza abrasiva está formada por el tipo de roca caliza de origen biogénico-carbonatada, con la presencia de restos de corales, moluscos y otros organismos marinos que han quedado petrificados. Su superficie la conforma el diente de perro (*lapiéz*), como resultado de la disolución química de la roca por los agentes abrasivos como el viento, el agua del mar y la lluvia. En la morfología de la pendiente submarina de la playa se observa cómo la distribución de las isobatas define un primer nivel de terraza que se extiende desde la costa hasta una profundidad variable, la cual no excede los 3 m, formando una planicie arrecifal que se conecta con la costa y se extiende hacia el mar hasta la barrera arrecifal, caracterizada por la presencia de superficies de lavado, cabezos rocosos y seibadales (Imagen IV.27). El déficit actual de ingreso de material arenoso al sistema costero se evidencia por la escasa presencia de arena sobre la planicie costera.

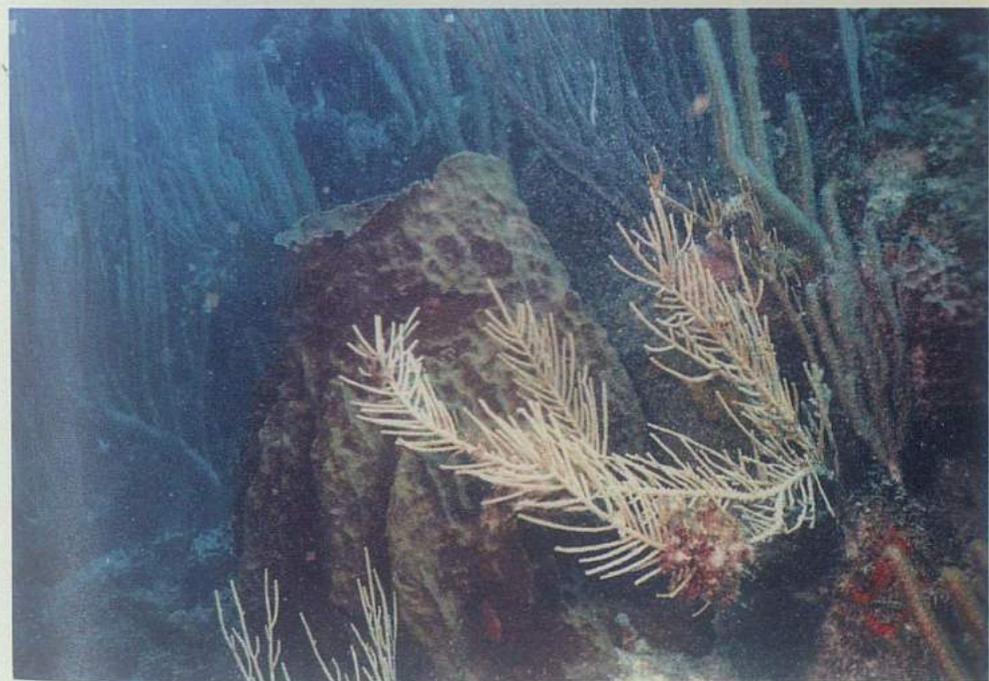
Imagen IV.28. Barrera arrecifal que bordea el primer nivel de terraza submarina con diferentes especies de corales propias de este nivel.

Si bien en las estaciones de buceo se pudo definir que la estructura arrecifal en la zona de embate se corresponde con la de una barrera, hay que destacar que la misma tiene abundantes porciones donde la densidad de colonias vivas es muy pobre y las características se relacionan con las de un bajo, con presencia de corales aislados (Imagen IV.28).

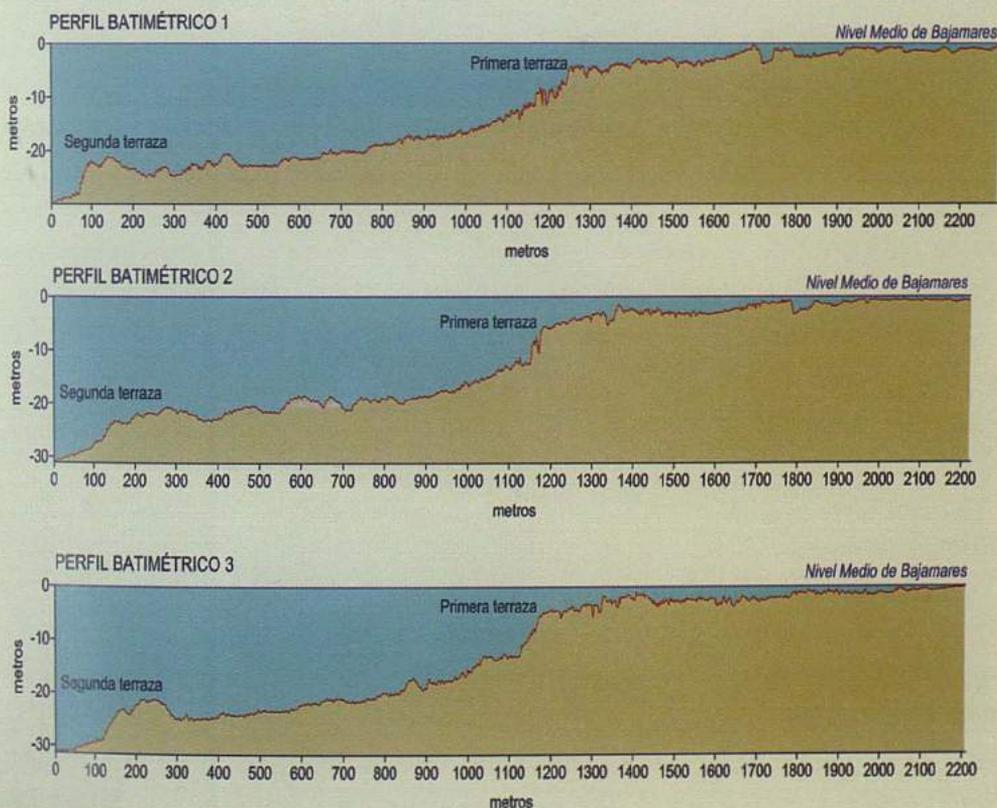
Fig. IV.11. Perfiles batimétricos frente a la costa de Cabo Engaño.

El perfil batimétrico 3, correspondiente al extremo este del sector oriental, donde se hace más estrecha la plataforma submarina, presenta una pendiente medianamente fuerte e irregular con valores de tangente de 0.017 (1.7%). La barrera arrecifal, frente a este tramo de costa, aparece a unos 300 m de la orilla y presenta características similares al resto del arrecife.

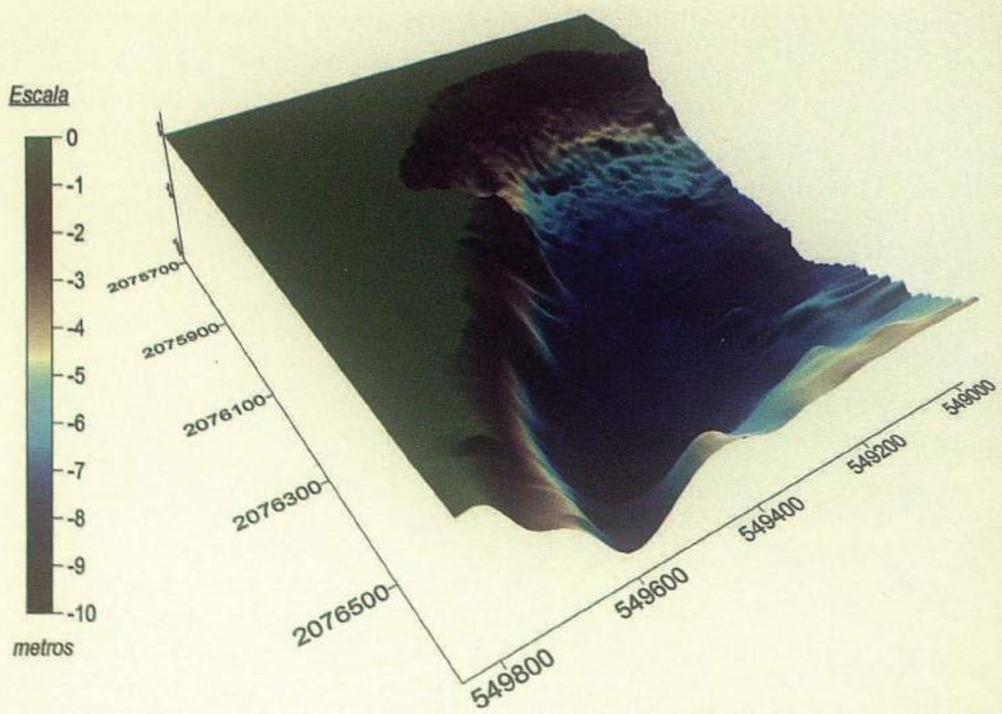
Fig. IV.12. Vista del relieve submarino de playa Macao en tercera dimensión desde el noreste.

En lo relativo a su morfología submarina (Fig. IV.12) el relieve 3 D pone de manifiesto la particularidad de la morfología submarina con relieve accidentado por la presencia de montículos coralinos dispersos con diferente orientación y tamaño a lo largo y ancho de la pendiente submarina, además de un levantamiento hacia el exterior de la plataforma de una barrera coralina donde rompe el oleaje con fuerza descomunal.

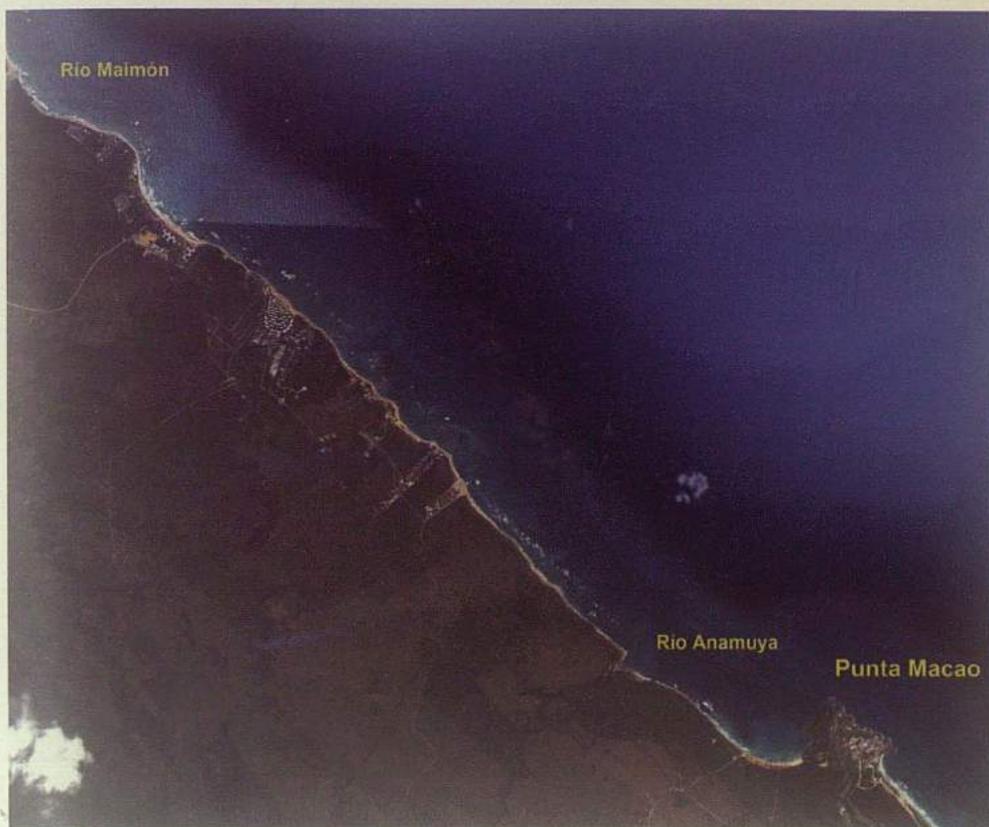
Fig. IV.13. Vista del litoral costero al oeste de playa Macao.

En el extremo oriental de este tramo de costa se muestra el retroceso de la línea costera. En el momento que fue construida la edificación, la línea de costa se encontraba a varias decenas de metros. Sin embargo, en la actualidad, durante la pleamar las olas bañan continuamente los cimientos de la instalación.

Al oeste de playa Macao, desde el punto de vista de la dinámica litoral, el entorno costero enmarcado por las desembocaduras de los ríos Anamuya y Maimón forman una unidad morfodinámica. Aunque a lo largo de toda esta unidad predominan las costas bajas acumulativas, entre las que destacan las playas, en algunos sitios pueden observarse superficies rocosas y terrazas arrecifales (Fig. IV.13).

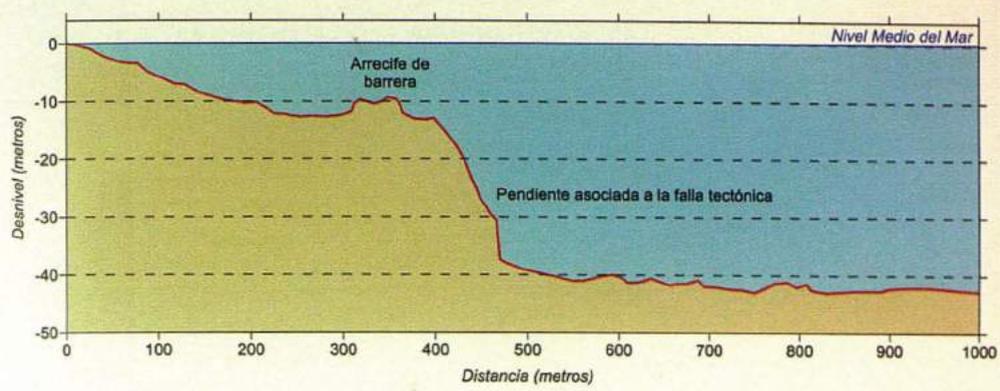
Fig. V.7. Perfil submarino hasta el canal de navegación en el centro de la Bahía.

En el perfil submarino realizado perpendicular a la costa hasta la profundidad de 40 m (Fig. V.7), aparece una barrera arrecifal situada a unos 300 m de la línea de costa, la cual se levanta desde los 9 hasta 11 m de profundidad. Es significativo en la morfología del perfil la caída brusca de la pendiente desde los 12 hasta los 35 m de profundidad, lo cual se corresponde con el alineamiento de falla, donde se muestra un alineamiento que coincide con esta estructura del relieve, de manera que se confirma lo expresado en lo relativo a la existencia de una relación directa entre el relieve emergido y el submarino. El perfil continúa

con una pendiente suave de fondo plano reflejando la presencia del canal de navegación actual que se encuentra a una distancia de 500 m de la línea de costa.

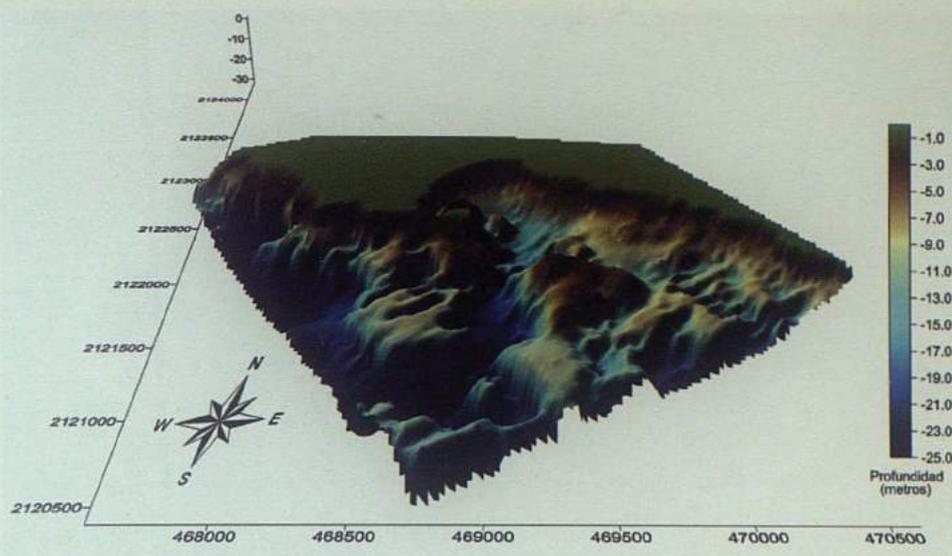
Fig. V.9. Detalle del relieve del fondo frente a la playa Carenero.

En la zona próxima a la playa, la pendiente del perfil submarino va haciéndose más fuerte en la medida que se avanza hacia el oeste, muestran una pendiente relativamente suave que se extiende paralela al borde oriental de la playa.

La playa Carenero muestra un relieve submarino extremadamente accidentado y vigoroso (Fig. V.9). La imagen tridimensional del fondo muestra claramente que la playa Carenero ocupa la zona interior de una pequeña ensenada en forma de hoya con una fuerte pendiente próxima a la orilla que conduce a profundidades superiores a 10 m. En dirección al mar, luego de la zona deprimida, se eleva un macizo arrecifal que alcanza hasta 1.5 m de profundidad.

A manera de síntesis, se puede decir que el relieve submarino en la zona de Carenero es extremadamente irregular. Frente a la playa existe una gran depresión que alcanza profundidades desde 10 hasta 15 m. Desde el fondo de esta depresión se levantan algunos cabezos que prácticamente emergen. A unos 800 m de la playa se eleva un potente macizo arrecifal que alcanza los 2 m de profundidad y le sirve de protección frente al oleaje. Por el lado este, del macizo existe un canal de 11 m de profundidad mientras que hacia el oeste se abre otro canal que conduce a profundidades superiores a los 20 m.

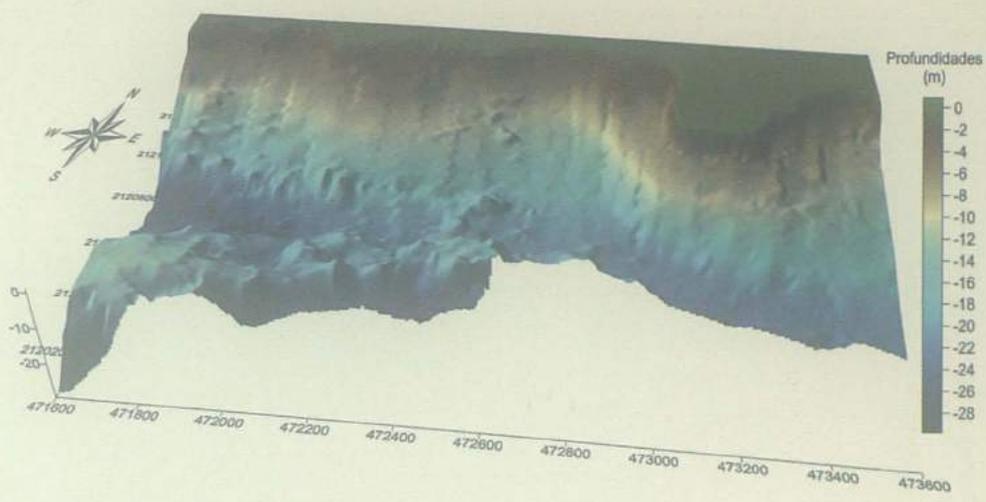
Fig. V.11. Detalle del relieve del fondo frente a la playa Los Cacaos.

pendiente de las laderas de las montañas que la limitan por tierra. La imagen tridimensional del fondo (Fig. V.11) muestra un relieve submarino extremadamente accidentado y refleja la presencia de un profundo canal frente a la playa Los Cacaos que conduce a profundidades superiores a 20 m a muy corta distancia de la orilla.

Hacia la parte oriental, la pendiente submarina presenta una especie de macizo en forma de terraza sobre el que se erige el morro Los Cacaos. Este macizo se observa claramente y representa como una base o pie, que provoca que el relieve submarino a los lados del morro difiera del que existe en las partes central y occidental de la playa. En el perfil tipográfico 21 (Fig. V.12) se identifica con claridad el macizo rocoso que se encuentra al pie del morro y que hace que la pendiente submarina sea relativamente aplanada y somera hasta que cae bruscamente hacia el canal a una distancia de 500 m de la playa. En la parte central de la playa (Fig. V.13), ya no existe influencia de esta especie de terraza y desde la orilla se presenta una pendiente pronunciada y continua que conduce a profundidades de más de 20 metros, donde comienzan a elevarse los arrecifes que rodean a cayo Levantado.

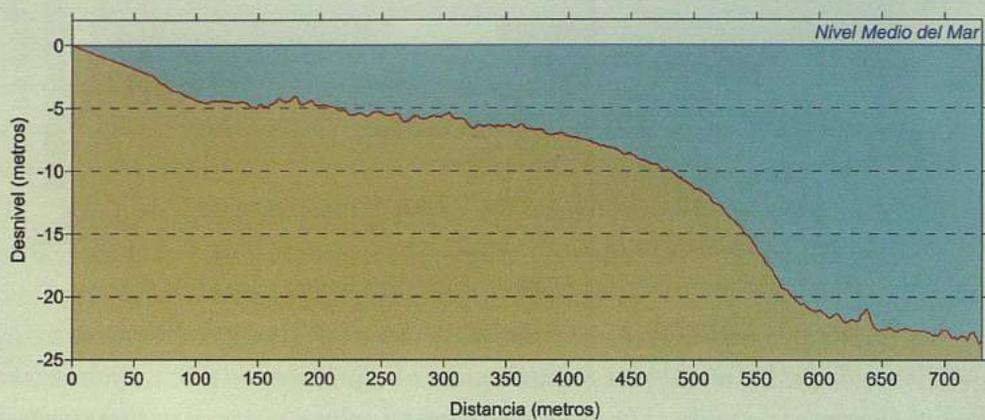
Fig. V.12. Perfil submarino del extremo oriental de la playa.

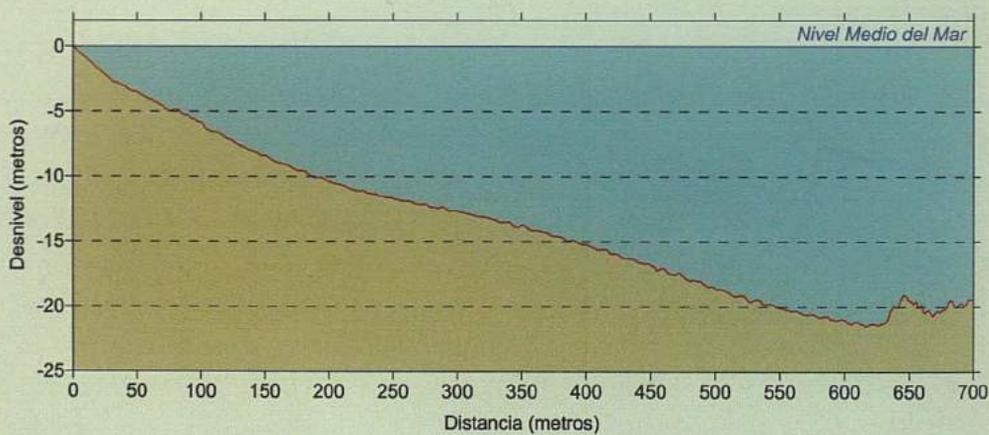
Fig. V.13. Perfil submarino de la parte central de la playa.

De forma general se puede decir que el relieve submarino frente a la playa Los Cacaos se caracteriza por ser abrupto (particularmente en la zona más próxima a la orilla). El elemento más significativo es el canal que se extiende paralelo a la costa y que alcanza una profundidad de más de 20 metros, lo que favorece que la costa pueda ser ocasionalmente alcanzada por olas de elevada energía. La playa Los Cacaos está formada por sedimentos casi exclusivamente terrígenos. Como se ha mencionado, las principales fuentes de aporte son los arroyos y caños que descargan a la playa el escurrimiento sólido de las zonas colinosas. El análisis al microscopio de una muestra tipo de la arena de la playa permitió identificar que los cuarzos están representados en un 50-60 %, el sílice en un 20-30 % y las micas en un 5-10 %, a lo que se suman algunos restos variados de minerales. La ausencia de sedimentos biogénicos parece estar relacionada con las fuertes pendientes que existen frente a la playa y que no permiten el ingreso de los materiales producidos por las comunidades bentónicas. Para la caracterización granulométrica de la arena se tomó una muestra en la parte central de la playa (Imagen V.34). Teniendo en cuenta que no existe postplaya y en la pendiente submarina el fondo está cubierto por un tupido seibadal, la muestra se colectó en la anteplaya o zona de lavado, que además constituye el punto más representativo del perfil. Como resultado del tamizado en seco de la muestra, se determinó que los sedimentos de la playa (fracción arenosa) clasifican como arena fina moderadamente seleccionada. El diámetro medio (D_{50}) es de 0.236 mm. A la salida de la bahía de Samaná se observa desde varios ángulos la presencia de cayo Levantado (Imagen V.35) como un relicto morfológico de la antigua línea costera en el cual aparece reflejado el mismo tipo de costa con sectores abrasivos y acumulativos, con playas de perfil estable al recibir un ingreso constante de arena producida en su pendiente submarina.

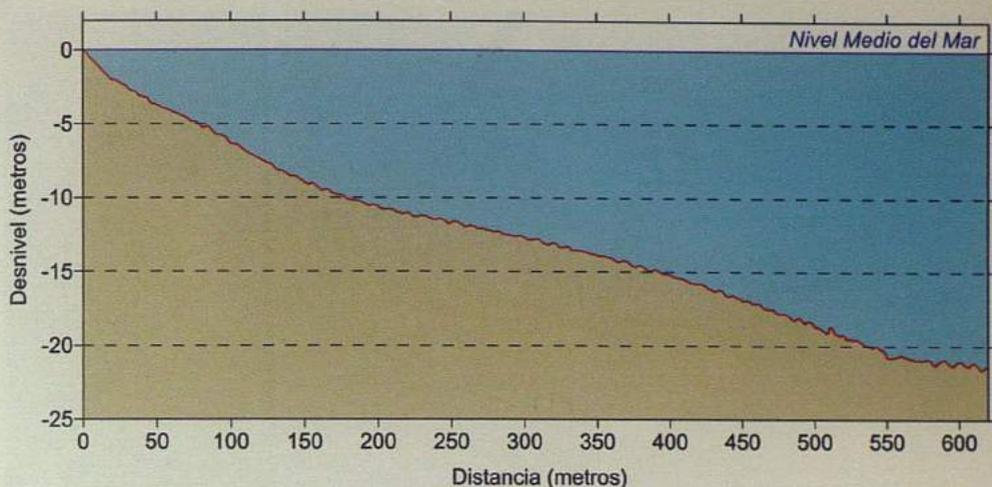
Fig. V.14. Perfil submarino de la parte occidental de la playa.

Hacia la parte occidental de la playa (Fig. V.14) existe poca variación con relación a la parte central. En este lugar se mantiene una pendiente pronunciada y monótona desde la costa, que también termina en un canal de más de 20 m de profundidad a partir del cual comienzan a disminuir nuevamente las profundidades en la medida que nos acercamos a las aguas someras de cayo Levantado.

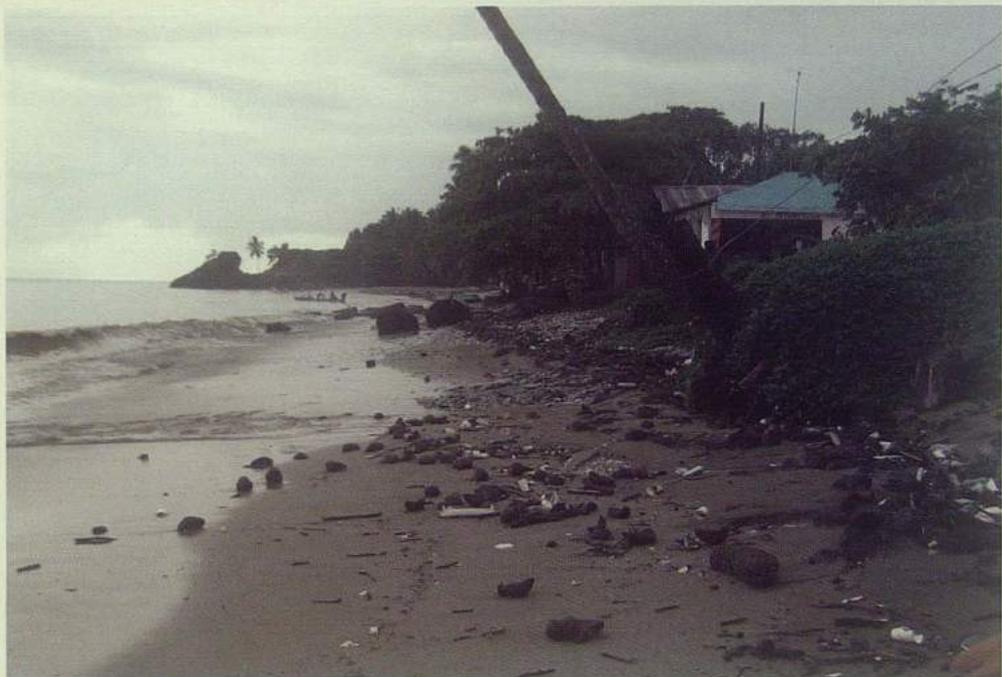
Imagen V.34. Parte central de la playa Los Cacaos. Punto seleccionado para la toma de muestras de arena.

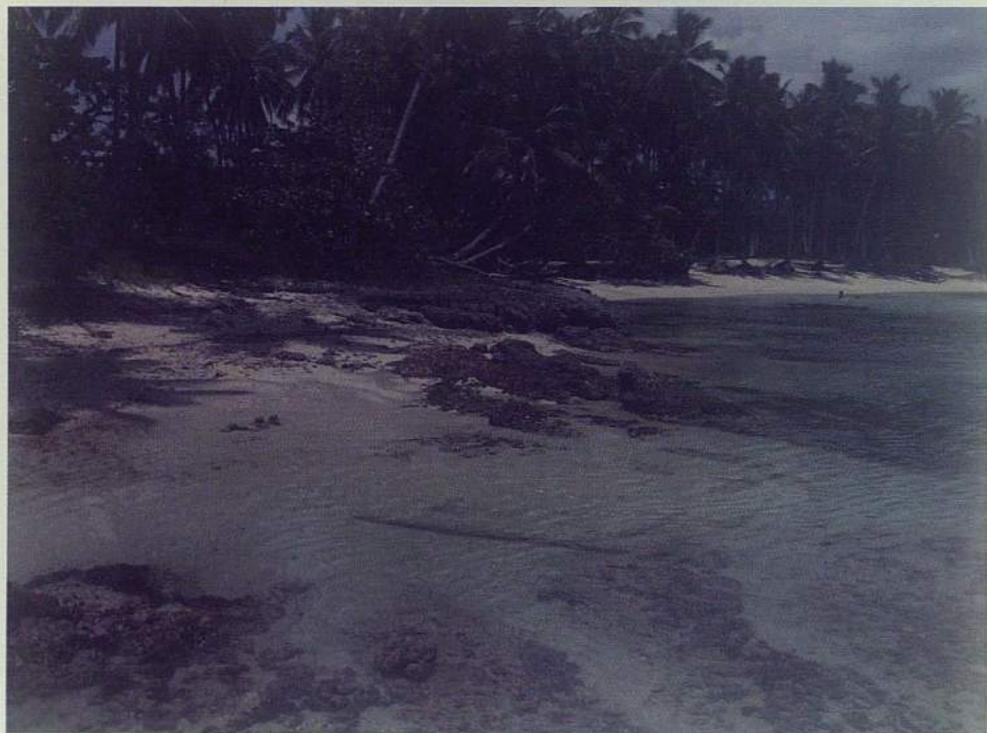
Imagen V.38. Nivel de terraza costera abrasiva que acota la playa Las Galeras.

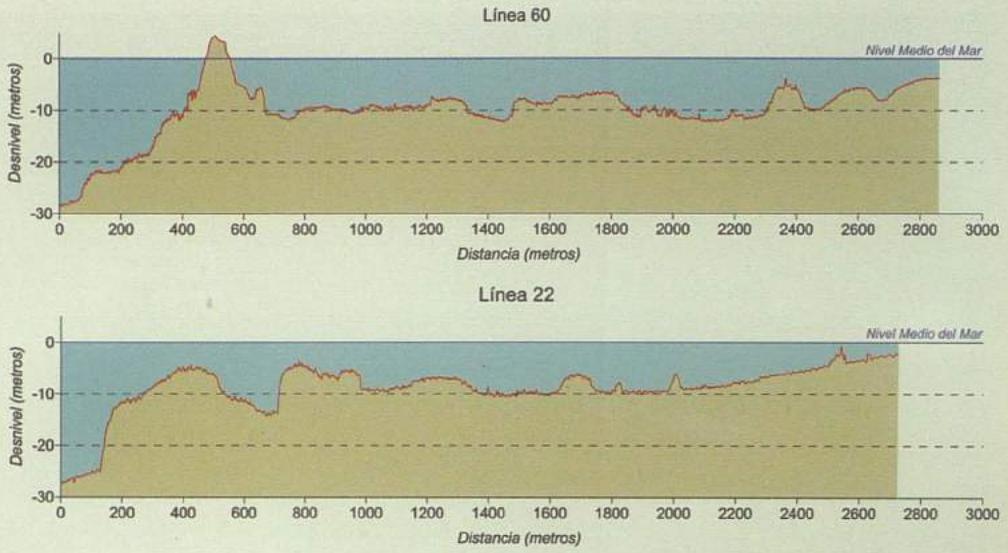
Fig. V.15. Perfil norte-sur en la playa Puerto Bonito.

Resulta significativa para todo este litoral una pendiente submarina suave con arrecifes coralinos y relieve irregular con surcos perpendiculares a la costa. Este comportamiento es muy similar tanto en la playa El valle como en las Terrenas y Puerto Bonito. Los perfiles (Fig. V.15) de la playa de Puerto Bonito y las fotos V.39, 40, 41, 42, 43, 44 y 45) tomadas en la playa, y al oeste de la misma, muestran las características del relieve submarino, el cual esta marcado como toda la costa norte de la península de Samaná por barreras arrecifales, surcos perpendiculares a la costa y relieve positivo además de formas relictas en el relieve que aflora a lo lejos de la costa con montículos rocosos en forma de alineamiento. Resulta significativo también el afloramiento rocoso en la misma costa y la marcada erosión actual del litoral costero.

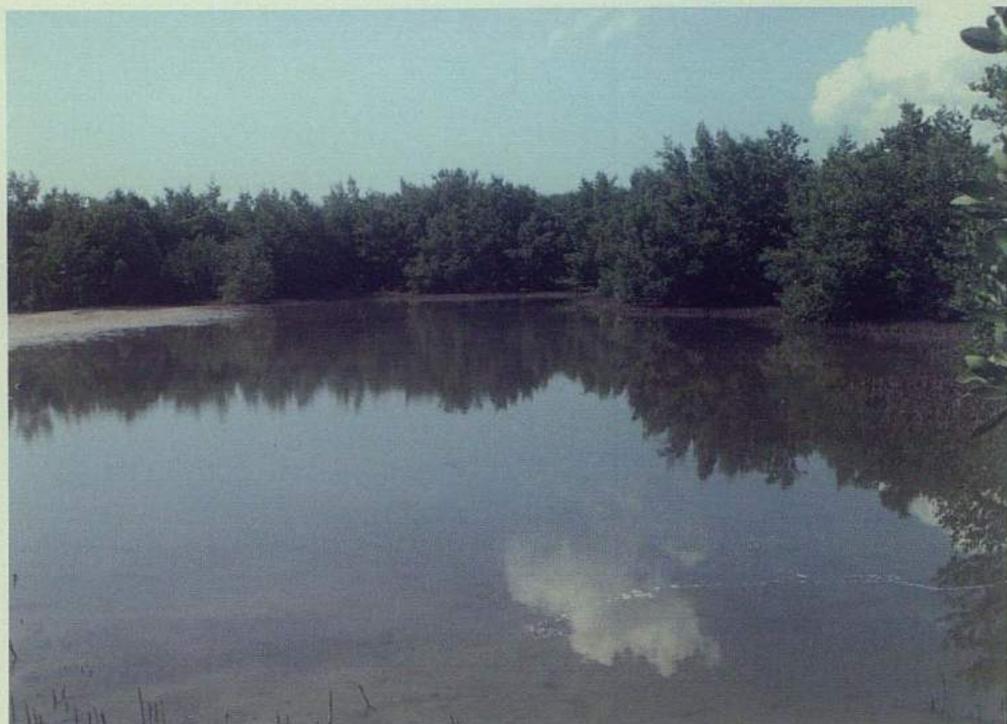
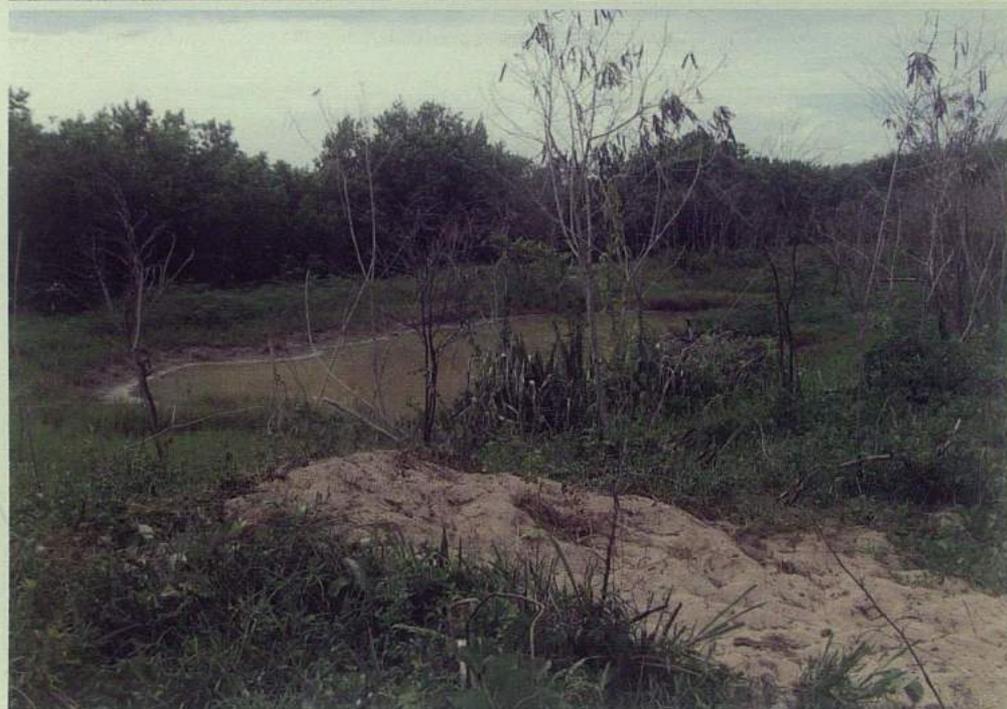
Imagen V.43. Ingreso de arena al manglar produciendo un cambio morfológico paulatino de la costa.

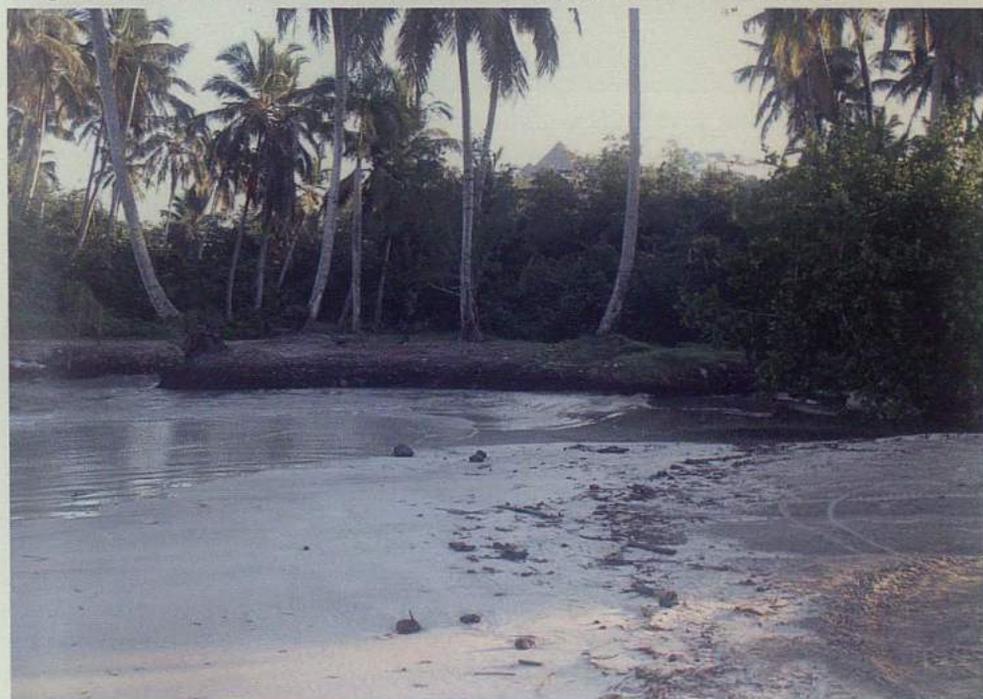
Imagen V.45. Erosión en la costa por la salida de agua de las lagunas interiores en momentos de fuertes precipitaciones.

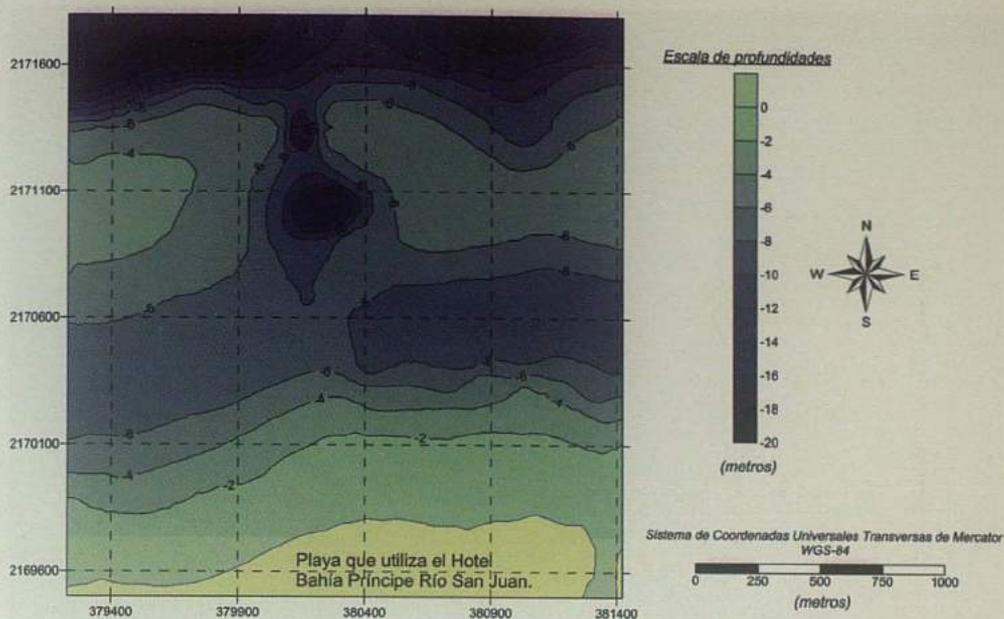
Fig. VI.1. Batimetría de la playa Bahía Príncipe.

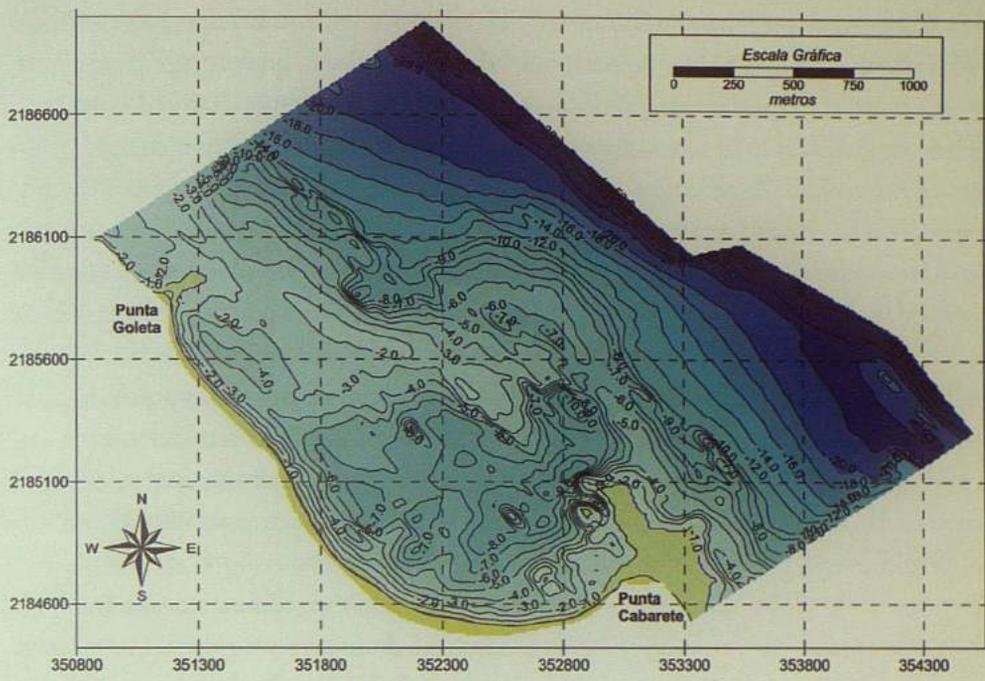
Fig. VI.2. Mapa batimétrico de la playa Cabarete.

En sentido general, la pendiente submarina del sector de playa Cabarete es suave, así lo atestiguan las nivelaciones topográficas y exploraciones mediante buceo autónomo. Dicha pendiente favorece la estabilidad del perfil en la zona oriental de Cabarete, la cual está condicionada por la orientación de la línea de costa y por la presencia del promontorio rocoso que aflora en la parte submarina, que se comporta como barra de contención favoreciendo la protección natural de la playa.

En las observaciones submarinas y el sondeo general realizado en la ensenada de Cabarete, se pudo constatar que la barrera arrecifal que franquea la ensenada es discontinua, y aflora en numerosos lugares llegando a extenderse hasta la profundidad de 5 m, alcanzando un ancho considerable. La barrera yace sobre una superficie abrasiva que se conecta a la misma costa en ambos extremos de la ensenada. El canal que divide la barrera en dos partes tiene un ancho de 300 m y 9 m de profundidad, el cual se convierte en una posible vía de fuga de sedimento (Fig. VII.9). El relieve interior de la ensenada es accidentado combinándose fondos arenosos con afloramientos de rocas. Sin embargo, la disposición de las isobatas indica la existencia de una depresión en su parte central con profundidades entre 7 y 9 m, en las zonas más profundas.

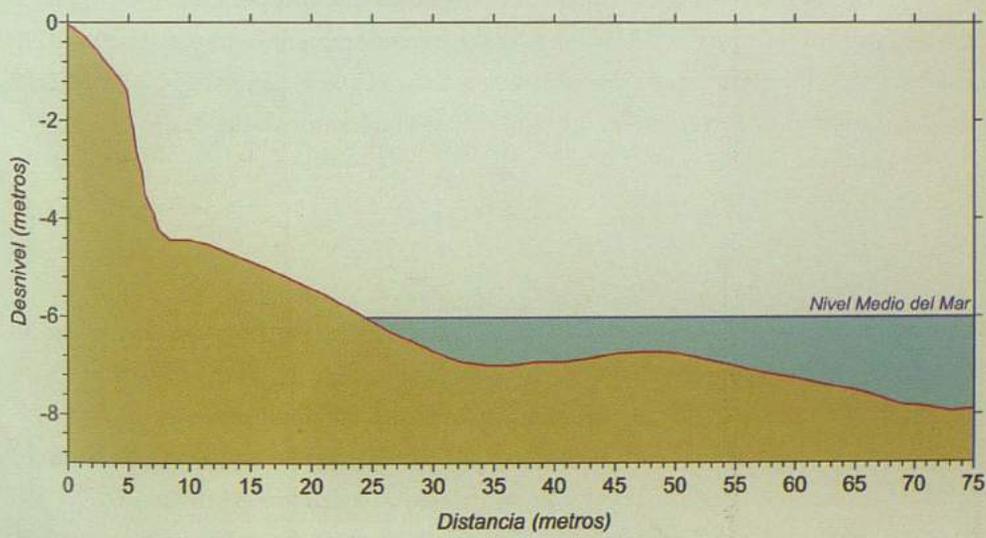
Fig. VI.3. Perfil de la playa al oeste del hotel Estrella de Mar.

En la ensenada de Cabarete existe un sector de playa de unos 300 m de longitud, que se distingue por pronunciados escarpes de erosión en la duna. Las características morfodinámicas de la playa muestran que la barrera arrecifal, que protege la ensenada, se encuentra abierta en su parte central con una extensión de unos 300 m de ancho y 9 de profundidad. Esto provoca que las olas arriben a la playa con mayor energía y sean las responsables de la marcada erosión que se observa en la duna, convirtiéndose de hecho, el mencionado canal, en una posible vía de fuga de sedimento en los momentos de máxima erosión en la playa. El pobre desarrollo de los corales, observado y corroborado en la composición de las muestras de sedimentos de la playa, con ausencia de restos coralinos, parece estar asociado a la turbidez del agua provocada por el acarreo de sedimentos en suspensión en esta zona. El comportamiento morfodinámico de playa Cabarete, independientemente de las peculiaridades que la diferencian del sistema costero norte, evidenciaba que existía un déficit actual de ingreso de material terrígeno, a partir de los índices de erosión mostrados, sobre todo en su parte occidental antes de los vertimientos artificiales de arena.

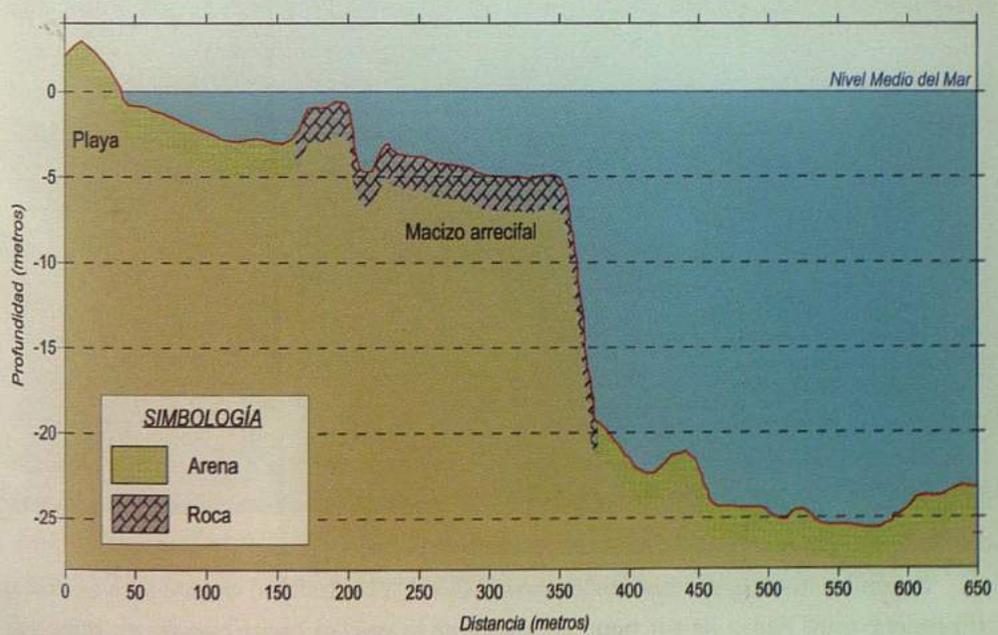
Fig. VI.4 A. Perfil de buceo frente a playa Sosúa.

estructura rocosa del lugar. La morfología submarina frente a la playa muestra como peculiaridad más sobresaliente, la presencia de una potente barrera arrecifal (Fig. VI.4) que le sirve de defensa ante el fuerte embate del oleaje, lo cual contribuye a la estabilidad de la playa. En el extremo más alejado del macizo arrecifal se desarrolla, entre 22 y 6 m de profundidad una pared vertical colonizada por corales. Desde esta última profundidad pasa a una superficie aplanada de aproximadamente 170 m de ancho, cortada por un surco paralelo a la línea de costa. Desde los 6 m hasta alcanzar el metro de profundidad, asciende nuevamente formando otro nivel a una distancia de 120 m de la línea de costa. A partir de este punto comienza la pendiente submarina de la playa cubierta de arena que se distingue por presentar un mayor porcentaje de componentes biogénicos. Al pie del citado macizo, a una profundidad de 25 m, se localiza una cuenca de acumulación de arena fina con cobertura de sedimento fangoso, cuyo origen, aparentemente, está asociado al material proveniente de la erosión de la barrera y a fuentes terrígenas. Las muestras colectadas en la playa evidencian un predominio de los sedimentos organógenos carbonatados sobre los sedimentos terrígenos, lo que demuestra una diferencia sustancial en su composición en comparación con otras muestras observadas de la costa norte, debido al papel de la barrera arrecifal como fuente de alimentación de arena.

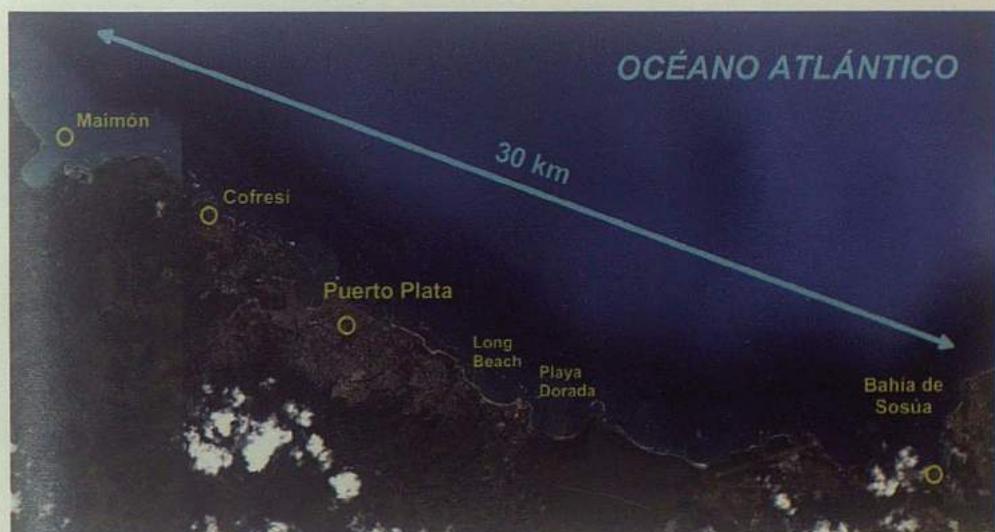
Fig. VI.6. Unidad fisiográfica donde se encuentran comprendidas las playas Long Beach y Dorada, en la costa norte de Puerto Plata.

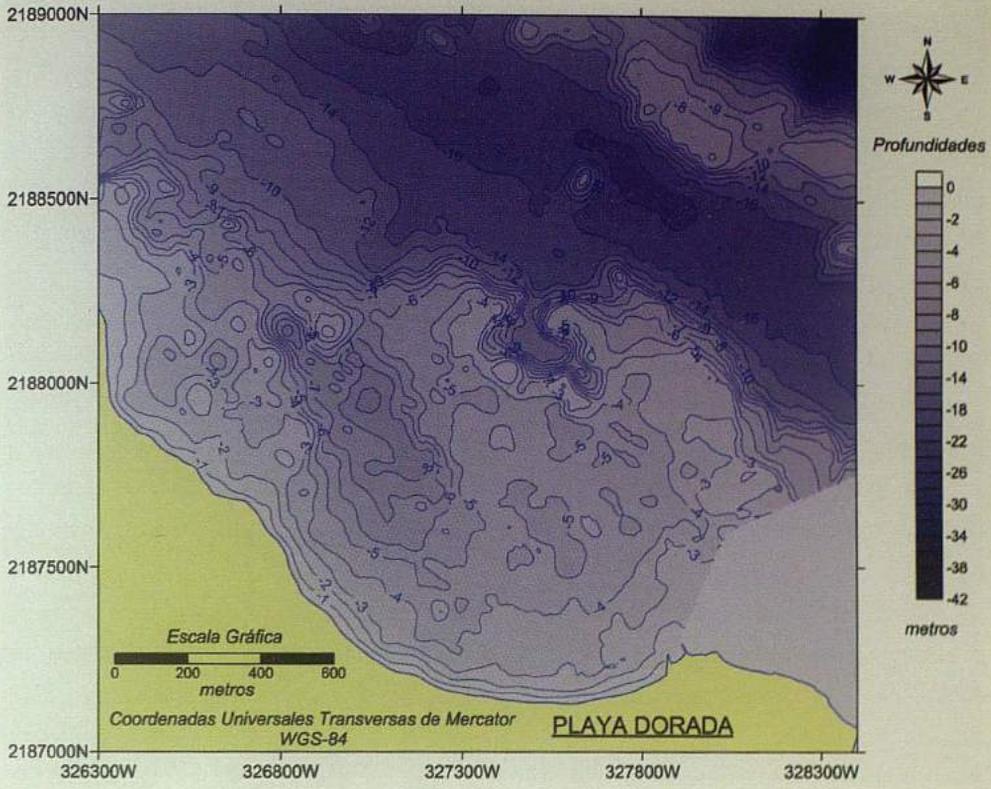
Fig. VI.7. Batimetría de Playa Dorada.

En la pendiente submarina frente a la costa predomina el fondo rocoso con corales aislados y canchales (Fig. VI.7) receptores de la poca arena biogénica que se genera en el área, la cual no representa ningún aporte significativo a las playas del litoral en particular, a playa Dorada. Inmediatamente al oeste de la terraza abrasiva, aparece la desembocadura del río Camú, dando inicio al sector central que con una longitud de 14 Km se prolonga hasta la bahía de Puerto Plata y en la cual, el propio río se identifica como la primera fuente de ingreso de arena al sistema costero. Al oeste de la desembocadura y en correspondencia con el predominio de la deriva litoral neta de este a oeste, provocada por el oleaje generado por los vientos alisios, se forma una playa de 400 m de longitud y perfil bien desarrollado y una duna de 2 m de altura con tupida vegetación costera (Fig. VI.8).

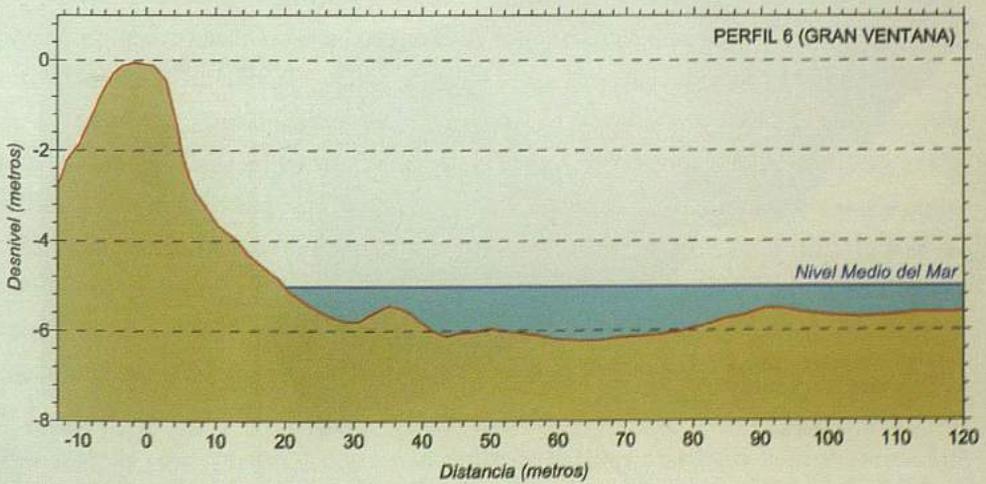
Fig. VI.8. Perfil topográfico 6.
