GEOMORFOLOGÍA COSTERA Y REGENERACIÓN DE PLAYAS EN REPÚBLICA DOMINICANA

Instituto Panamericano de Geografía e Historia
Sección Nacional de República Dominicana
2014

Introducción

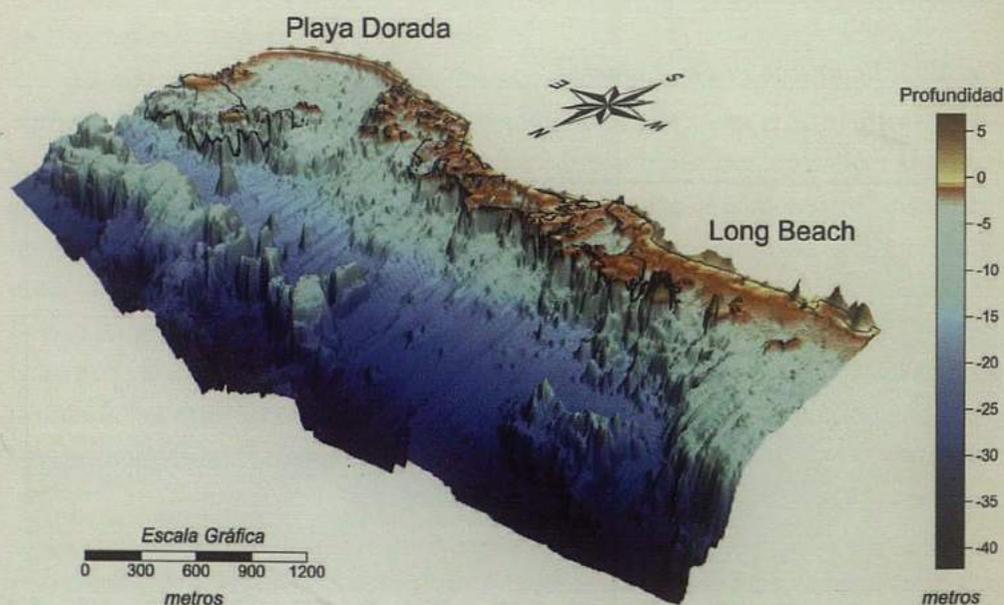
Fig. VI.9. Relieve 3D de las playas Long Beach y Dorada.

con las terrazas abrasivas rocosas del malecón de Puerto Plata y al este con los espigones del hotel Paradise. Constituye un importante sector costero de una unidad físico-geográfica que se define entre la bahía de Sosúa, al este, y la bahía de Maimón, al oeste, al igual que playa Dorada, con una longitud de unos 30 Km. En general, la unidad fisiográfica está integrada en su mayoría por dunas arenosas, llanuras costeras y elevaciones muy disecionadas, con fuertes procesos erosivos y erosivo-denudativos, mostrando una baja diversidad de geosistemas en la interface tierra-mar. En el relieve tridimensional se puede observar la costa y la morfología del fondo submarino (Fig. VI.9).

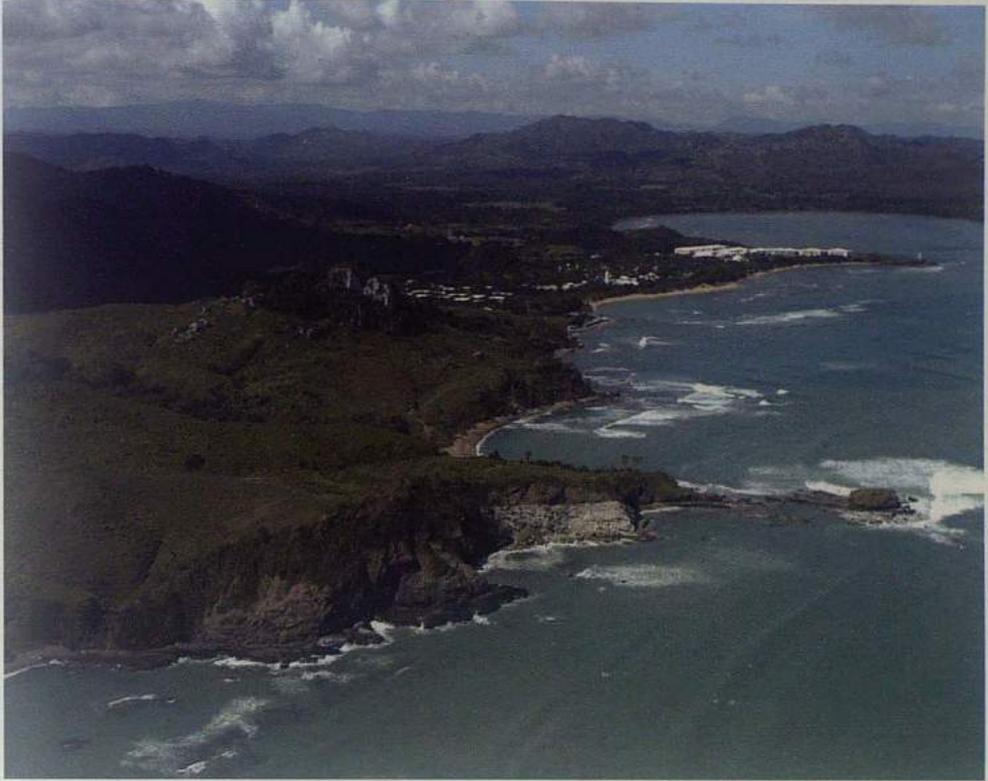
Imagen VI.5. Terraza abrasiva acantilada a la entrada de bahía de Puerto Plata.

A partir de la bahía y hasta el puerto de Maimón se extiende el extremo oeste de la unidad fisiográfica con una longitud aproximada de 8 Km, caracterizada por la presencia de terrazas abrasivas rocosas (Imagen VI.5) con algunas caletas donde aparecen depósitos de arena.

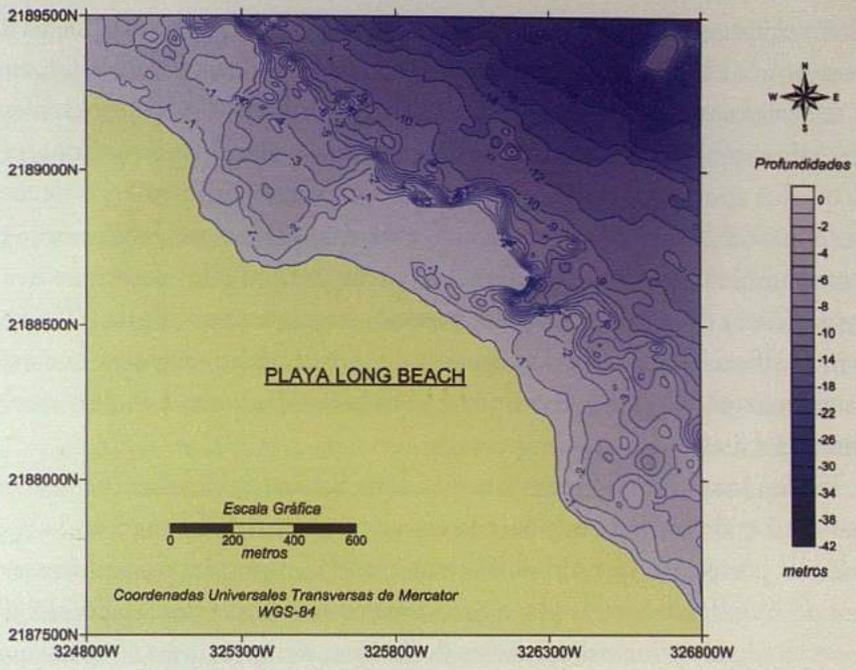
Fig. VI.10. Batimetría de la playa Long Beach.

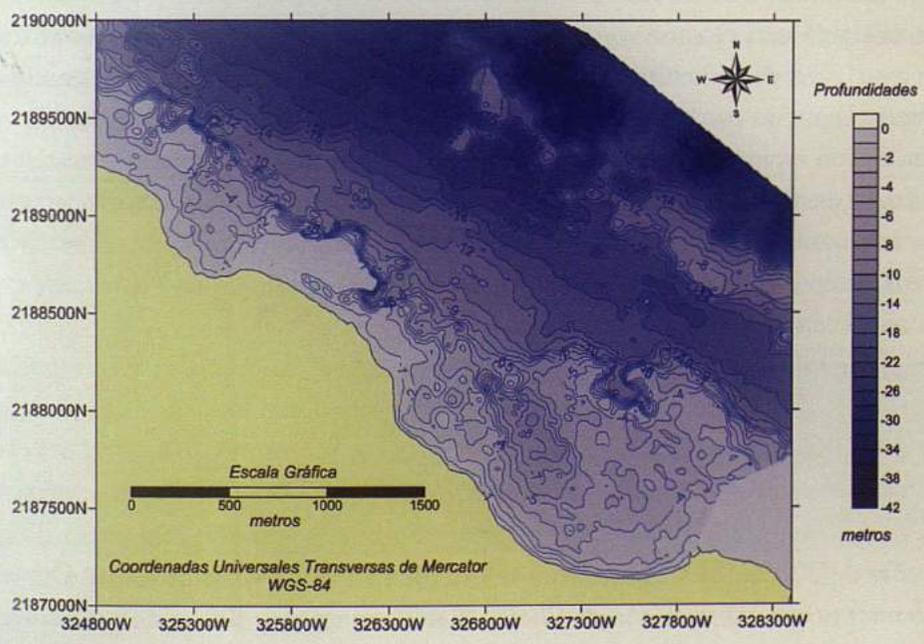
Fig. VI.11. Batimetría frente a las playas Long Beach y Dorada.

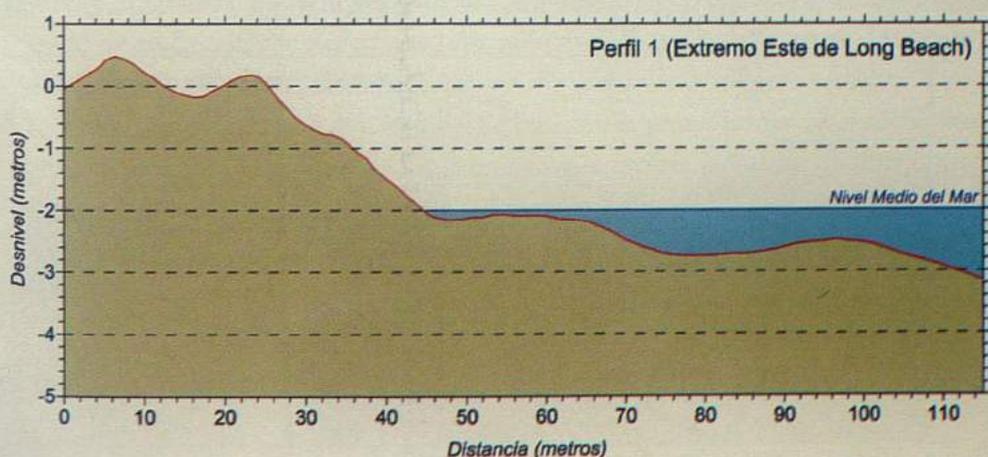
Fig. VI.12. Perfil topográfico de playa extremo este de la playa Long Beach.

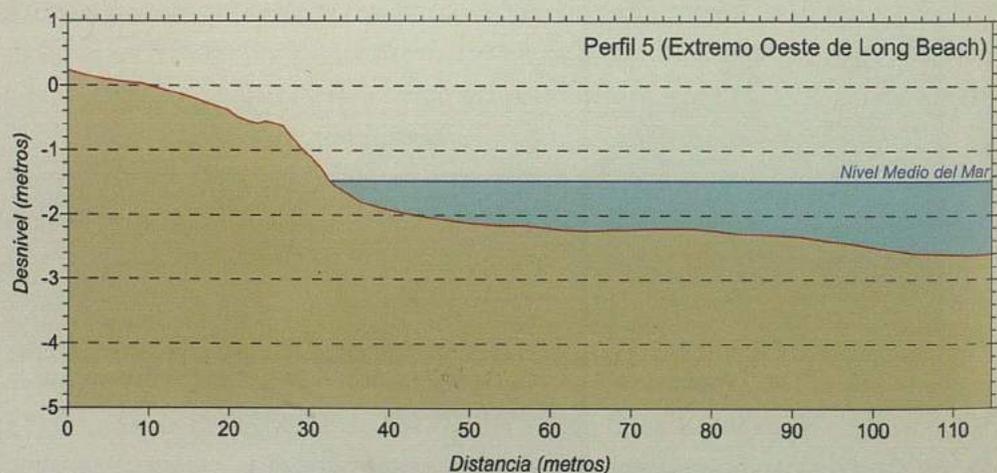
Fig. VI.13. Perfil topográfico 5 al oeste de la playa Long Beach.

En el perfil 5 (Fig. VI.13) se aprecia que el ancho de la playa, desde la parte baja del relleno del malecón hasta la línea de costa, es de 15 m y la máxima altura de la parte emergida llega hasta 2 m sobre el nivel del mar. En este sentido debe señalarse que, a pesar de esta cota, no existen dunas litorales bien definidas. Aquí la pendiente emergida es relativamente fuerte por consecuencia de la proximidad a la línea de costa y los altos niveles que adquiere el malecón, alcanzando un valor de 0.045. Sin embargo, la pendiente submarina es suave pero totalmente irregular, constituida por el afloramiento de rocas y la presencia de oquedades desprovistas de sedimentos sueltos. Debe destacarse que a lo largo de todo el sector costero, la plataforma submarina se caracteriza por la presencia de una extensa planicie arrecifal, que se conecta con la costa frente a los salientes rocosos y hacia el mar con barrera arrecifal, como una estructura única, la cual representa un obstáculo natural que reduce el transporte de arena en dirección oeste cuando se produce el lavado del oleaje sobre la roca, lo cual no permite la acumulación de arena.

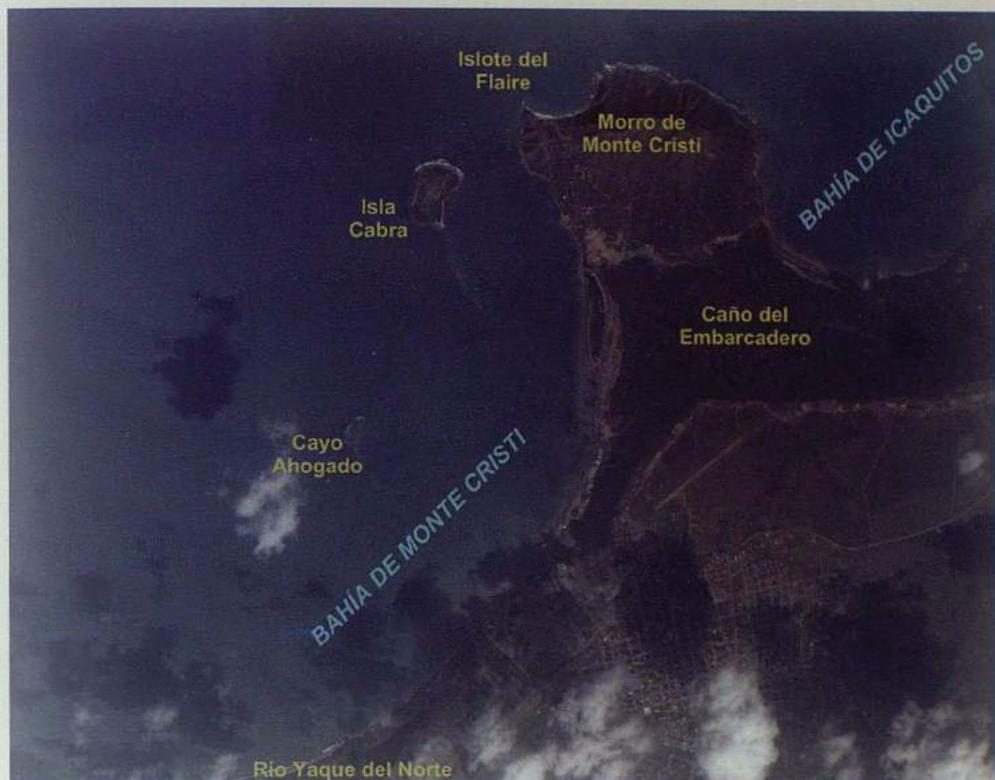
Fig. VI.14. Entorno geográfico de las playas de la bahía de Montecristi.

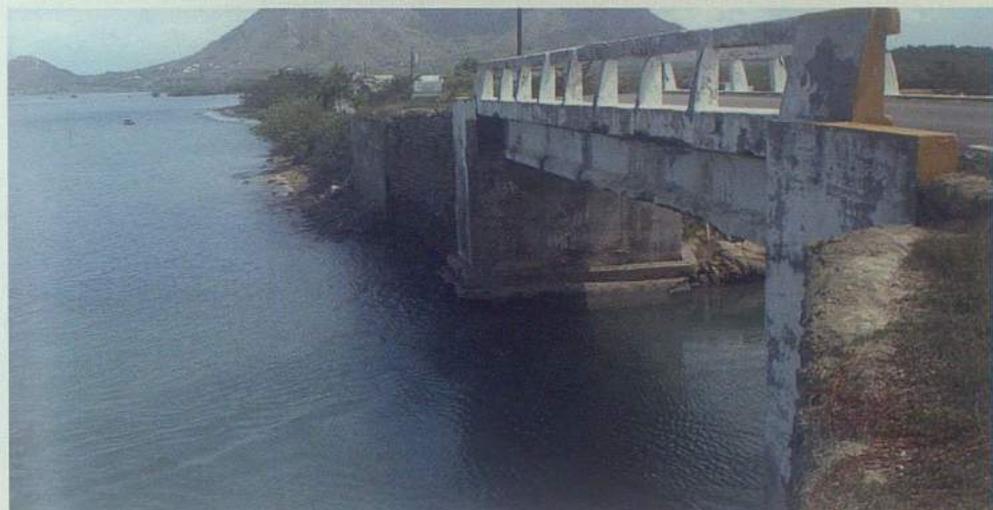
Foto VI.6. Puente que facilita la circulación de agua en el manglar desde la bahía de Icaquitos hasta las playas costa Verde y Juan Bolaño, a su vez es una vía de ingreso de lodo del manglar a la playa.

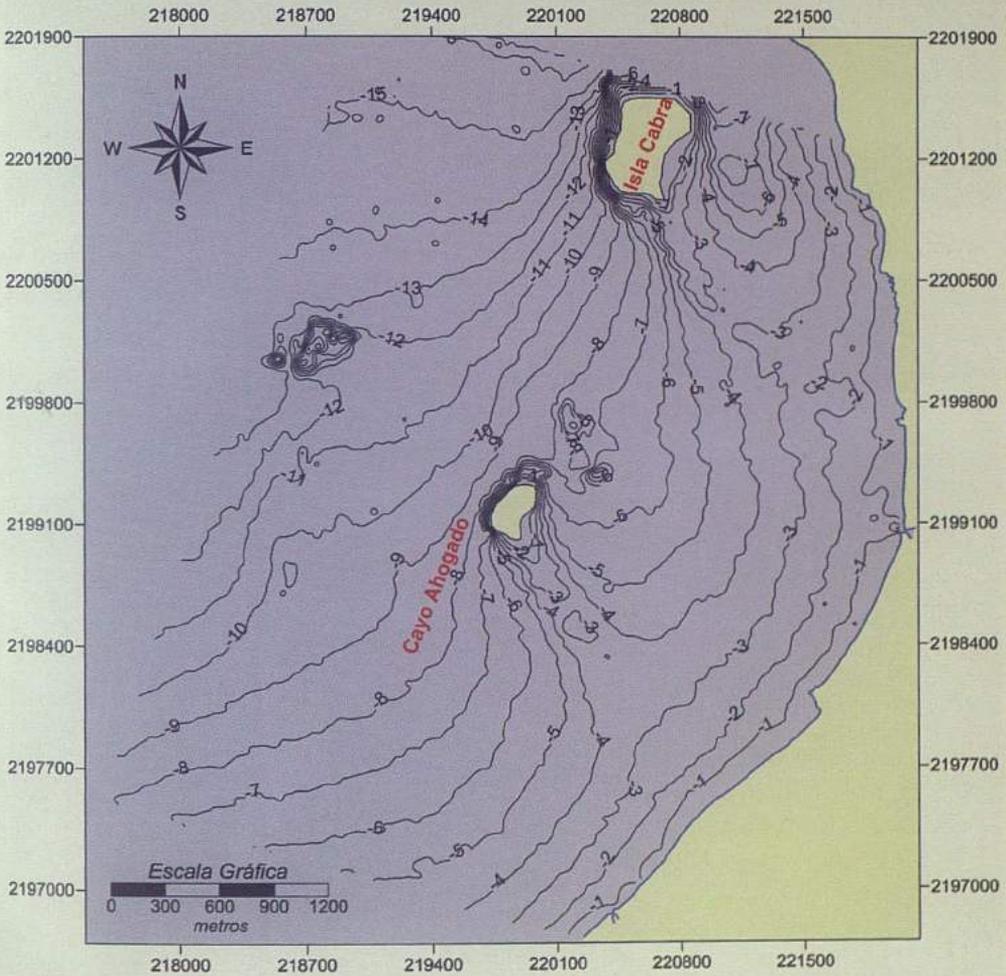
Fig. VI.15. Batimetría de la pendiente submarina en las playas Costa Verde y Juan de Bolanños.

La franja litoral desde el río Yaque del Norte hasta El Morro de Montecristi, donde se insertan las playas Costa Verde y Juan de Bolaños (Fig. VI.15), forma parte del frente costero del plano aluvial del río, sobre el cual, la acción del oleaje ha contribuido al desarrollo de la morfología fluvio-marina que existe en la actualidad.

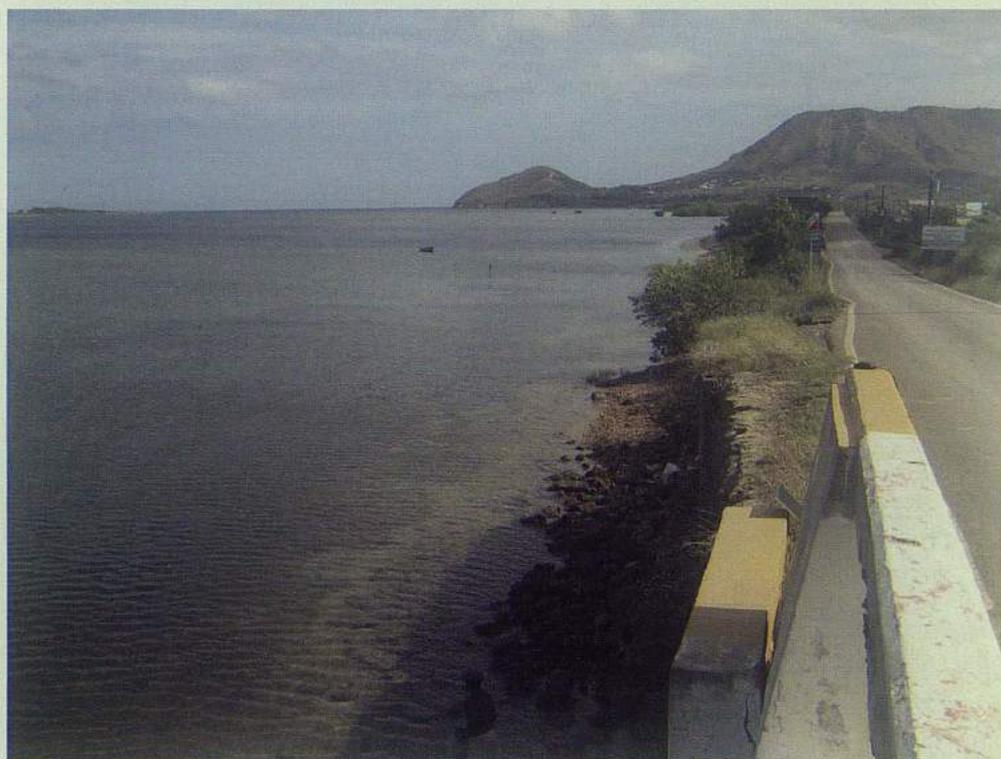
Imagen VI.12. La Vía, en la costa norte que impide el desarrollo normal del perfil de playa.

Desde el extremo oeste hasta el este, se produce la reducción y ocupación de la duna por La Vía que se extiende a lo largo de la playa. La ocupación de la duna por La Vía (Imagen VI.12) ha estado acompañada por la ubicación de algunas instalaciones y obras menores que contribuyen a la deformación del perfil natural de la playa.

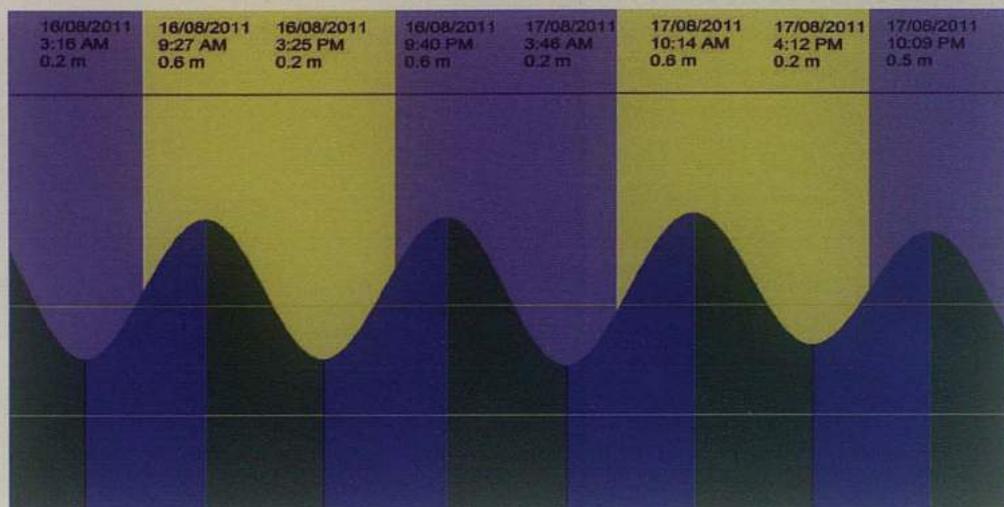
Fig. VII.1. Ciclo típico diario de la marea en Puerto Plata. (Fuente: WXTide32 versión 3.1 Copyright © 1998-2003 by Michael Hopper).

En la gráfica siguiente se muestra un ciclo de la marea en Puerto Plata (Fig. VII.1). En este sitio la marea tiene un ciclo típico mixto semidiurno con dos pleamares y dos bajamares diarias. La amplitud entre la bajamar más baja y la pleamar más alta es de 73

cm y la amplitud entre la bajamar más alta y la pleamar más baja es de 13 cm. Para conocer la velocidad, dirección y otros parámetros oceanográficos de las corrientes marinas en la playa Cabarete y las cuencas de arena, se colocaron equipos de medición que estuvieron registrando en el período comprendido entre el 1 y el 16 de enero de 2006. Los correntómetros se ubicaron en la posición que se muestra (Fig. VII.2) a una profundidad promedio de 20 metros y separados 1 metro del fondo.

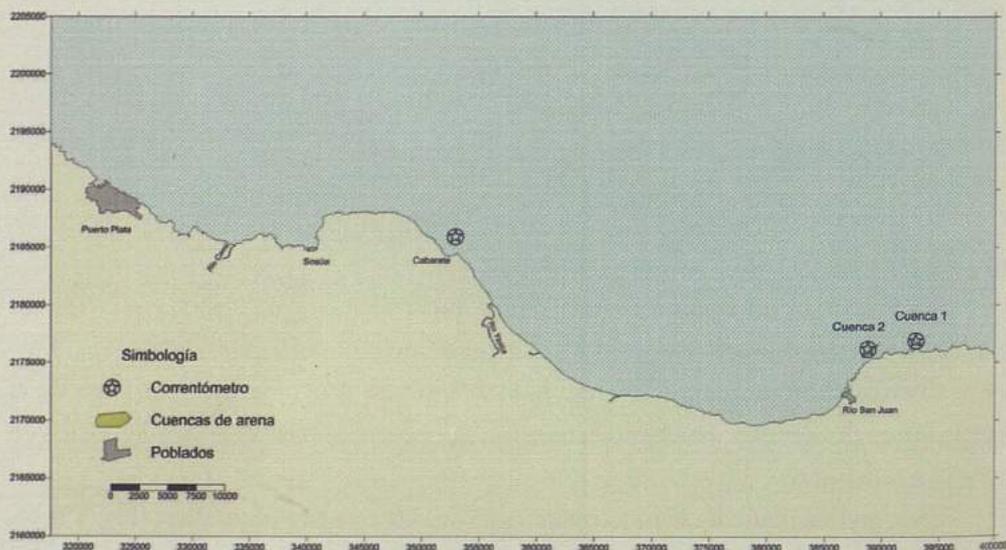
Fig. VII.2 Ubicación de las estaciones de correntometría.

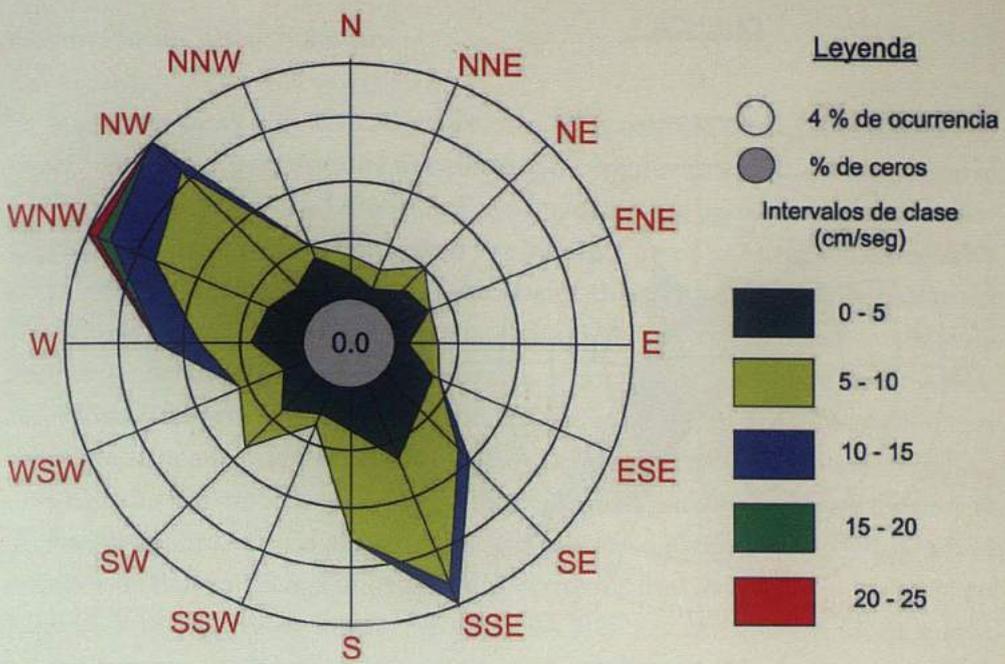
Fig. VII.3. Rosa de corrientes en la playa.

En la (Fig. VII.3) se muestra la rosa de corrientes que integra los resultados de las mediciones de la velocidad y dirección de la corriente. Como se puede apreciar existe un amplio predominio del movimiento a lo largo de la costa el cual tiene lugar en dirección noroeste-sureste. Las velocidades mayores se registraron hacia el noroeste. El análisis estadístico de la data indica que el valor de velocidad máxima registrado fue de 21.2 cm/s con un valor promedio de 6.4 cm/s.

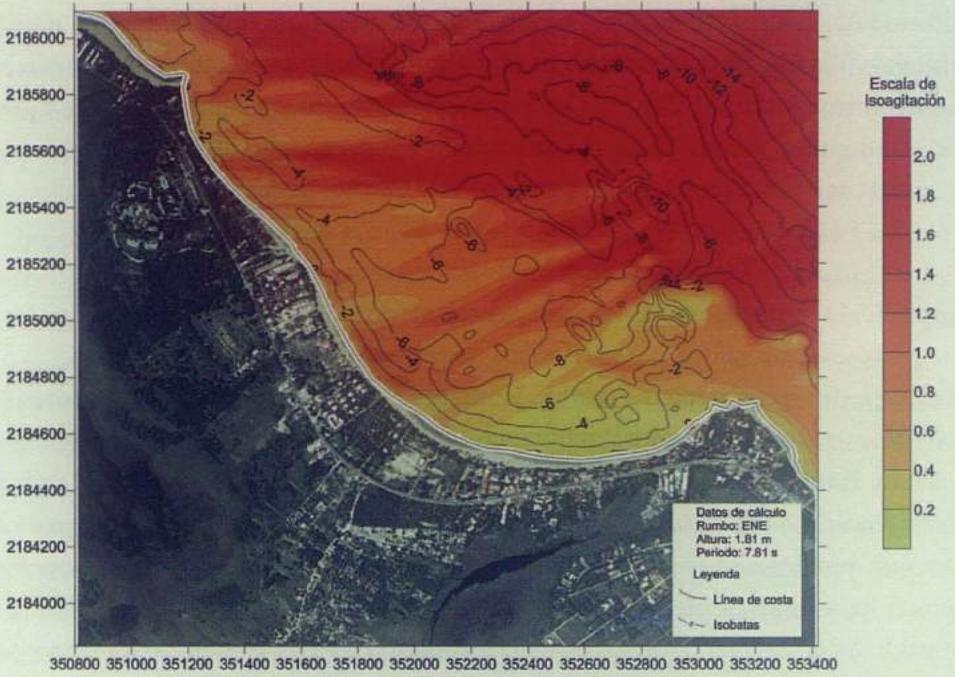
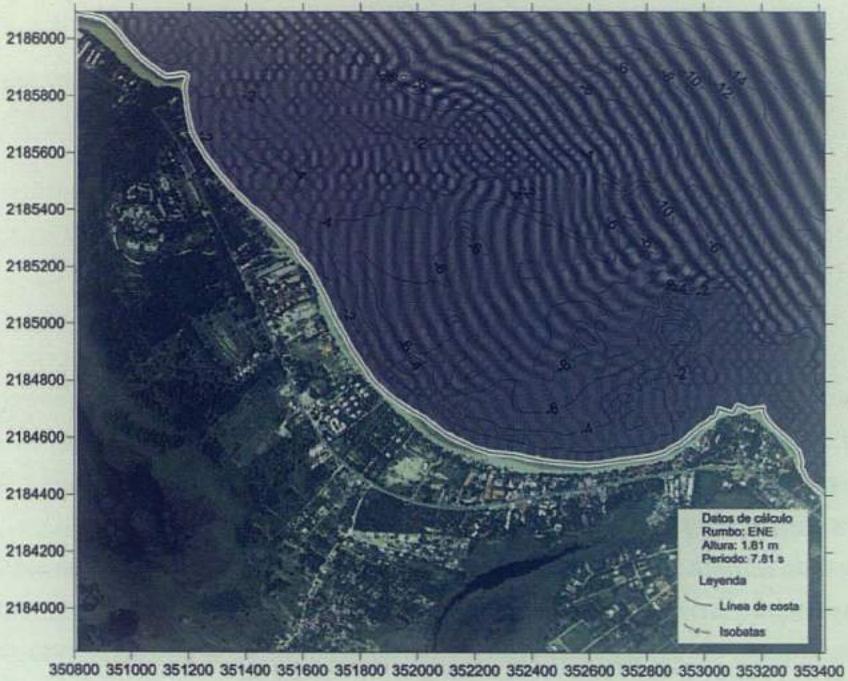
Fig. VII. 5. Cálculos de la propagación del oleaje en las condiciones más frecuentes.

En toda la parte central y occidental, después de pasar los arrecifes, el oleaje tiende a recomponerse y la superposición de sus ondas crea un patrón complejo en el cual se alternan, zonas de mayor concentración de energía, con zonas de menor concentración. Desde el centro y hacia el occidente se alcanzan alturas de ola entre 0.4 y 1.0 m llegando en algunos puntos a 1.4 m.

La forma de incidencia del oleaje sobre la costa es oblicua en el extremo oriental. El ángulo formado entre los frentes de olas y la línea de costa es igual o menor que 60° . Hacia la porción central la incidencia del oleaje es perpendicular, pues la ruptura de la cresta arrecifal se convierte en un foco emisor de ondas esféricas, las cuales alcanzan esta zona de manera frontal.

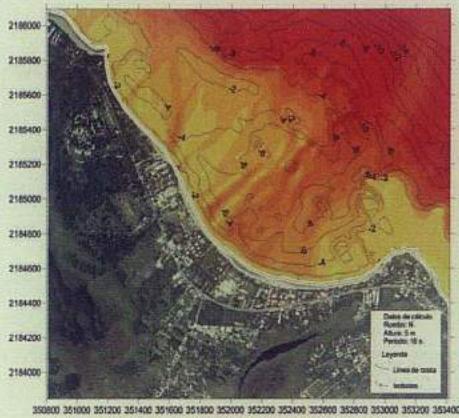
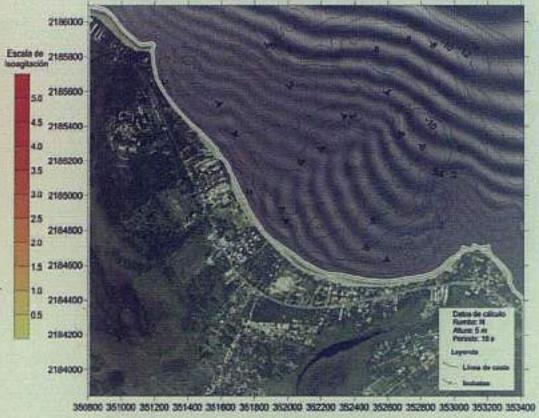
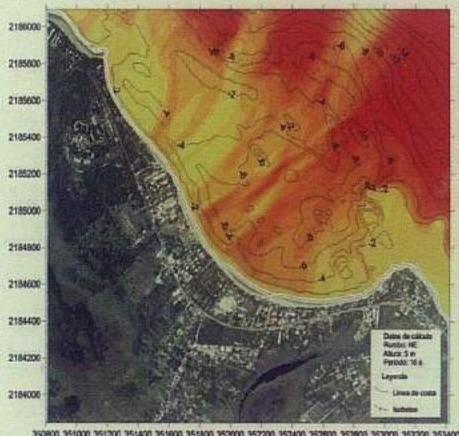
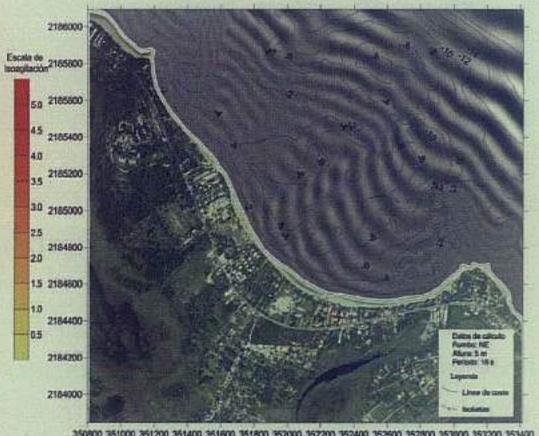
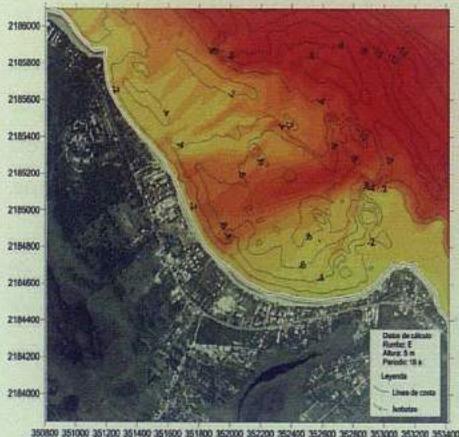
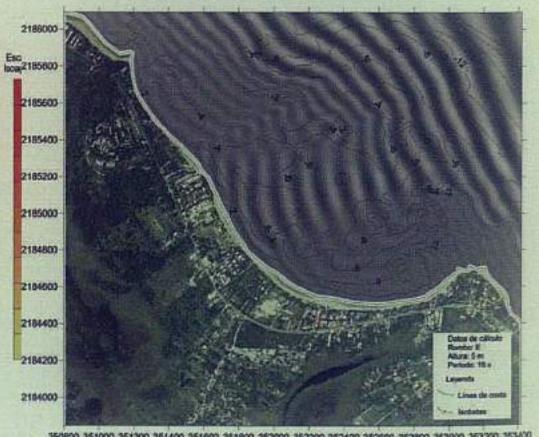
Isoagitación

Superficie libre

Fig. VII.6. Cálculos de la propagación del oleaje en las condiciones extremas.

la costa de forma perpendicular en casi toda su extensión. En la parte oriental el oleaje penetra a través del canal y alcanza la costa con bastante organización e intensidad, es de este rumbo que deben esperarse las mayores afectaciones sobre la playa.

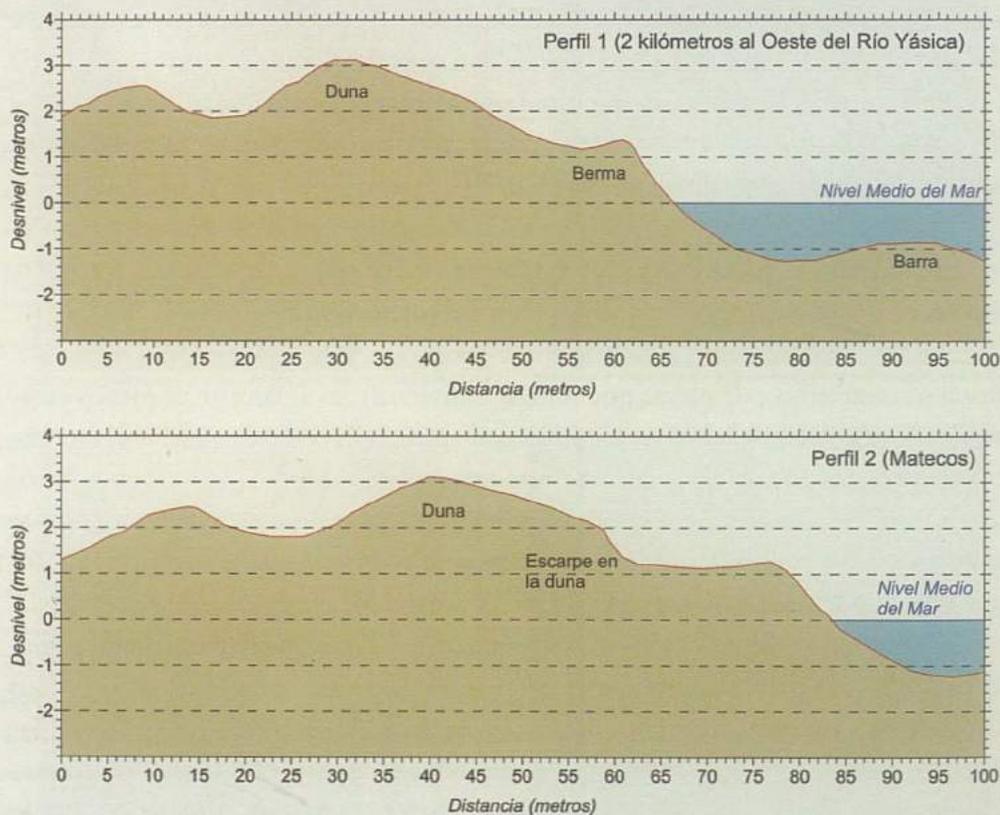
Fig. VII.8. Perfiles topográficos al este de la playa Cabarete.

Como parte de la estructura de esta franja costera destacan las dunas que acompañan a las playas a lo largo de todo el sector. Las nivelaciones topográficas realizadas en dos estaciones ubicadas entre el río Yásica y la ensenada de Cabarete, muestran la existencia de un perfil de playa bien desarrollado con una duna de 50-60 m de ancho y 3-4 m de altura (Fig. VII.8). Sin embargo, la formación de escarpes de erosión al pie de la duna que se advierte en el perfil 2, pone de manifiesto la ocurrencia de un proceso erosivo actual.

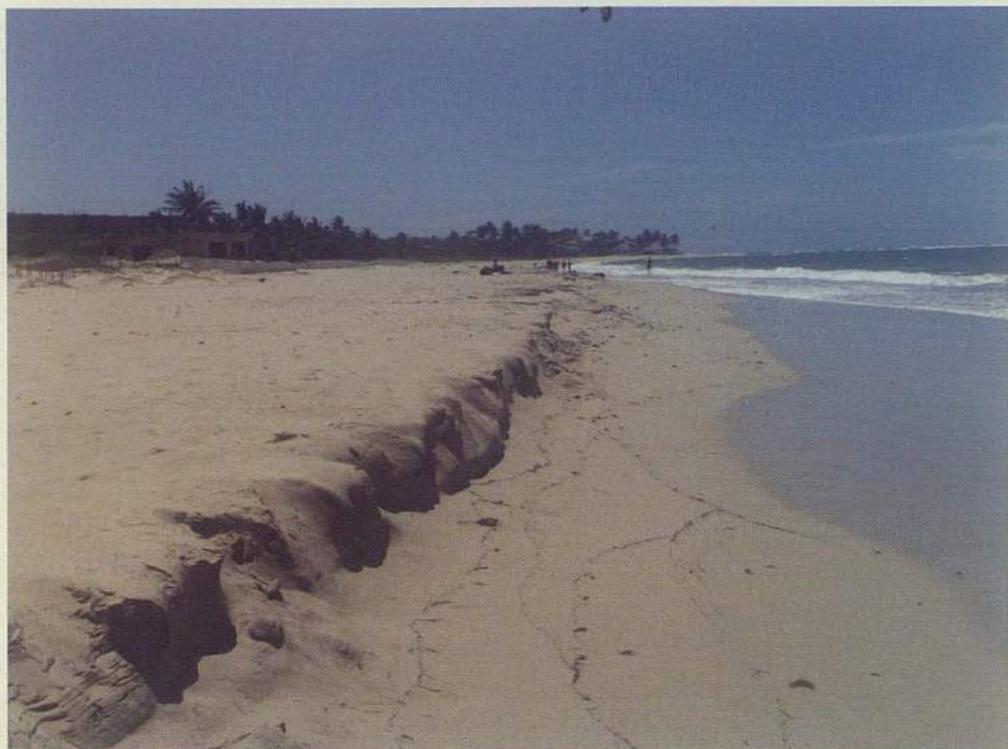
Imagen VII.3. Escarpe en la duna al oeste del río Yásica.

Las fotos fueron tomadas en diferentes partes de la playa desde Bahía Príncipe hasta Cabarete, muestran imágenes del deterioro físico del litoral y permiten afirmar que el proceso erosivo se presenta de manera generalizada en los 40 Km que cubren este sector, aunque no con la misma intensidad en todos los puntos (Foto VII.3 y 4).

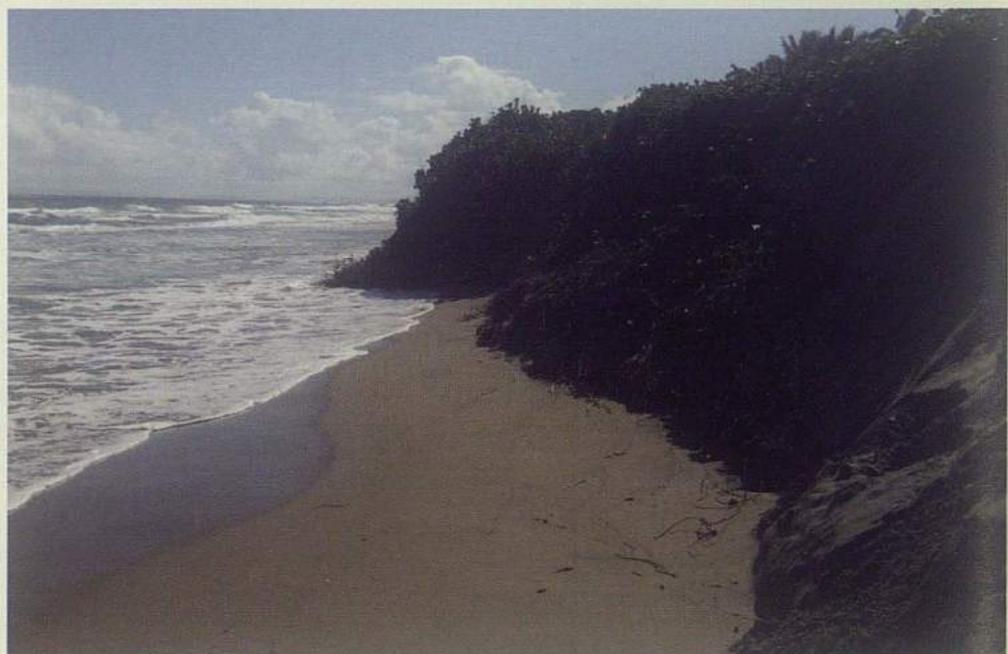
Imagen VII.4. Escarpe de erosión en la playa, sector Yásica-Cabarete.

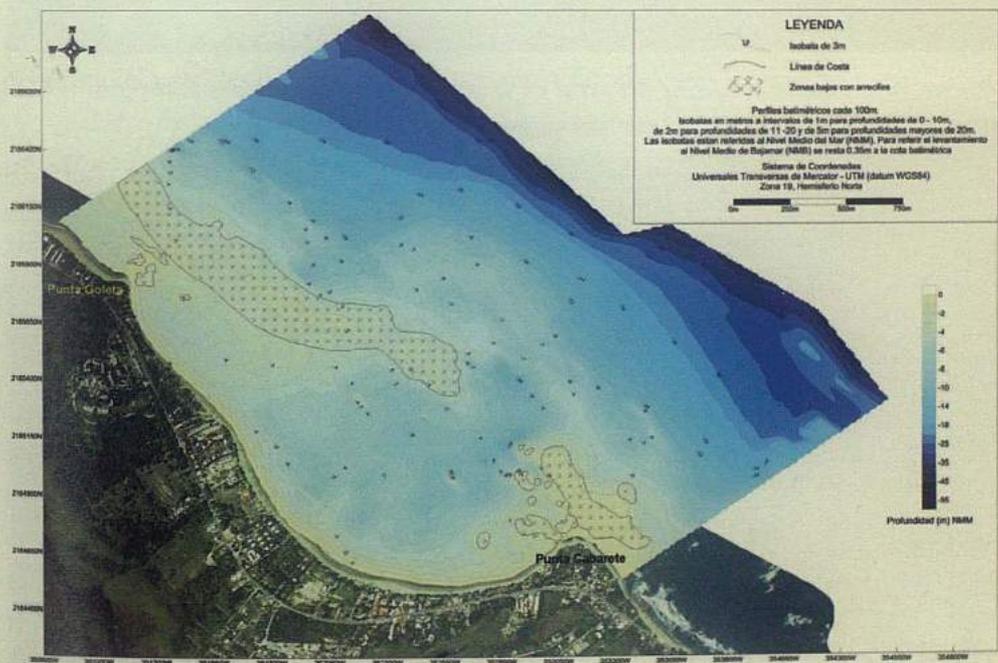
Fig. VII.9. Batimetría de la ensenada de Cabarete.

En las observaciones submarinas y el sondeo general realizado en la ensenada de Cabarete, se pudo constatar que la barrera arrecifal que franquea la ensenada es discontinua, y aflora en numerosos lugares llegando a extenderse hasta la profundidad de 5 m, alcanzando un ancho considerable. La barrera yace sobre una superficie abrasiva que se conecta a la misma costa en ambos extremos de la ensenada. El canal que divide la barrera en dos partes tiene un ancho de 300 m y 9 m de profundidad, el cual se convierte en una posible vía de fuga de sedimento (Fig. VII.9). El relieve interior de la ensenada es accidentado combinándose fondos arenosos con afloramientos de rocas. Sin embargo, la disposición de las isobatas indica la existencia de una depresión en su parte central con profundidades entre 7 y 9 m, en las zonas más profundas.

Resulta notoria la disposición de la isobata de 5m, la cual se acerca mucho más a la línea de costa en la parte central de la ensenada que hacia sus extremos, por lo que es apreciable la diferenciación que ocurre en el nivel de energía de las olas que arriban a la costa, siendo más atenuada en la parte oriental de la ensenada, dada la protección que ofrece la barrera arrecifal a los oleajes generados por los vientos alisios, y más intensa en la parte occidental, donde las olas penetran a la ensenada a través de la abertura del arrecife y viajan hacia la costa por la depresión central. Precisamente en esta zona es donde se producen fuertes cortes en la duna litoral marcados por escarpes de erosión (Imágenes VII.5 y 6).

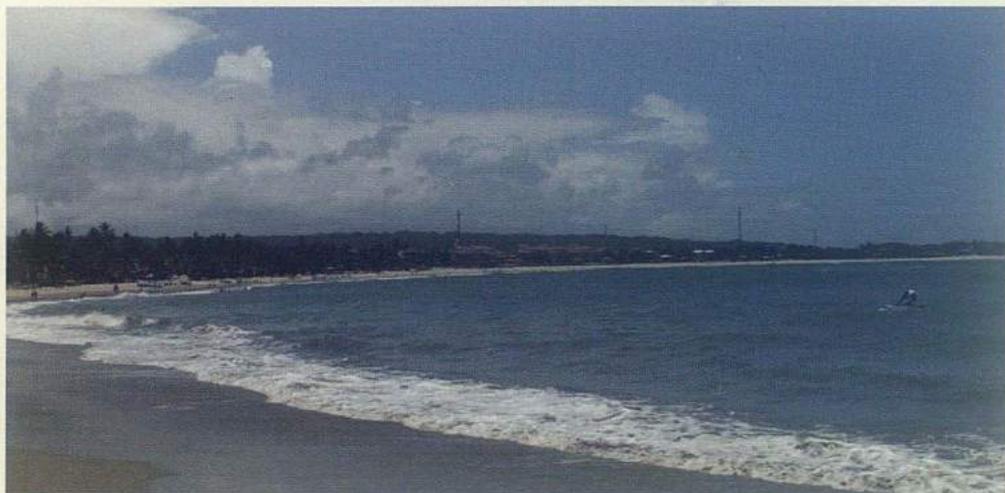
Imagen VII.5. Suave pendiente del perfil en la zona oriental de la playa Cabarete.

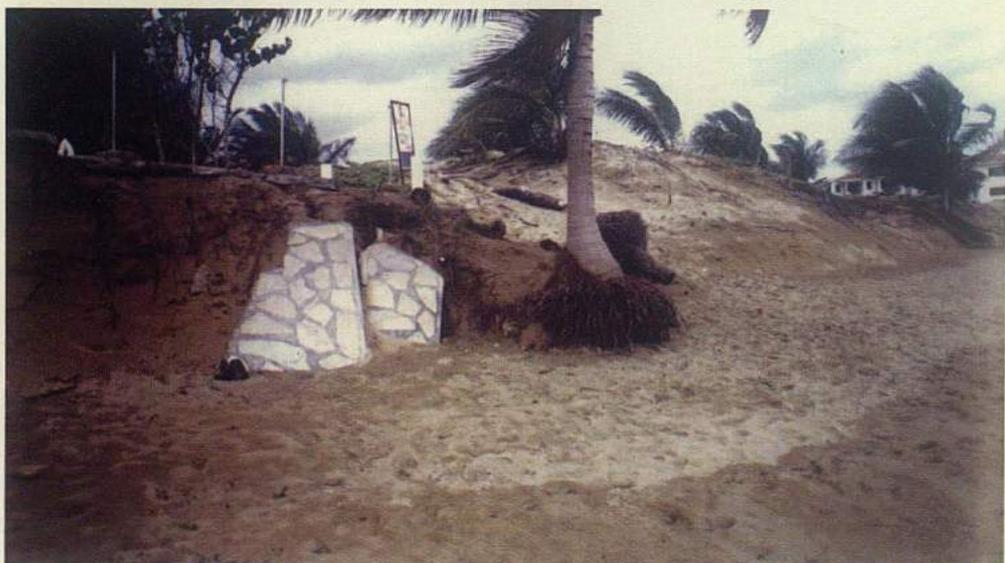
Imagen VII.6. Escarpes de erosión y fuertes pendientes en la zona occidental de playa Cabarete.

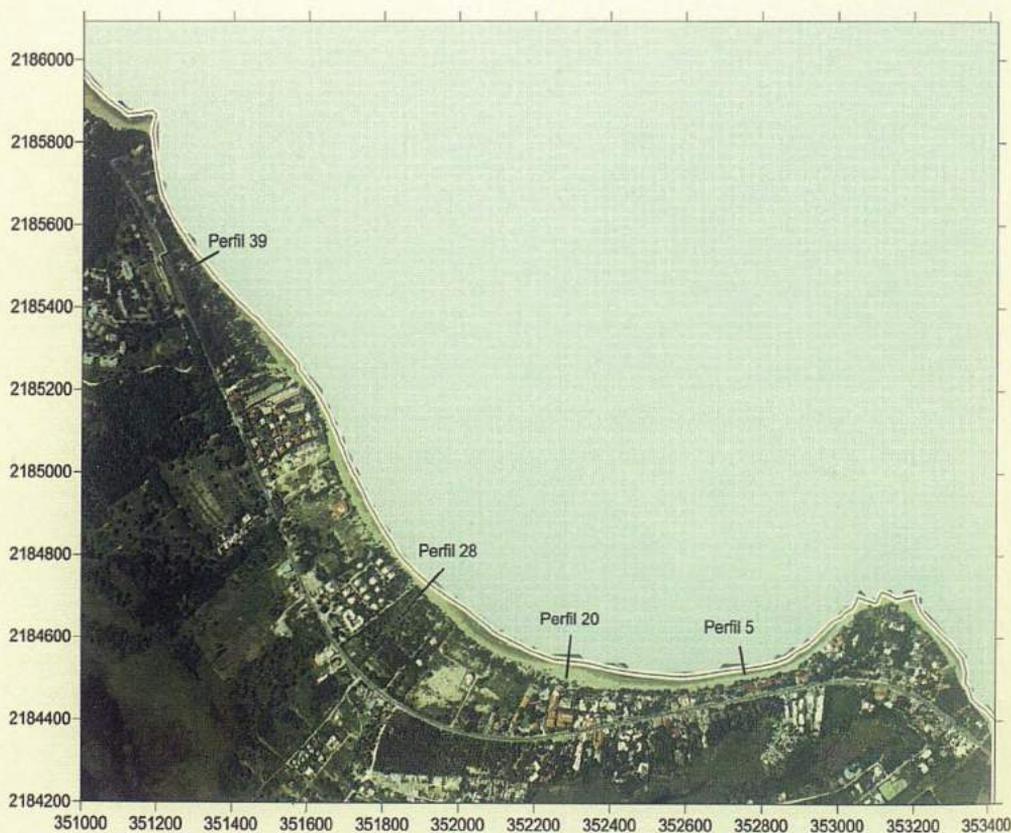
Fig. VII.10. Ubicación de los puntos de muestreo sedimentológico en la playa.

Para el análisis granulométrico se colectaron muestras de sedimentos en los perfiles 5, 20, 28 y 39 (Fig. VII.10) y los resultados de los análisis se presentan en la Tabla VII.2.

Se escogieron estos perfiles por ser los más representativos de los tramos de costa, y por estar a distancias que permitieran la caracterización de toda la longitud de la playa a caracterizar, el del extremo oeste de la playa se escogió por una pequeña diferenciación en los sedimentos como se ha dicho anteriormente son sedimentos un poco más gruesos.

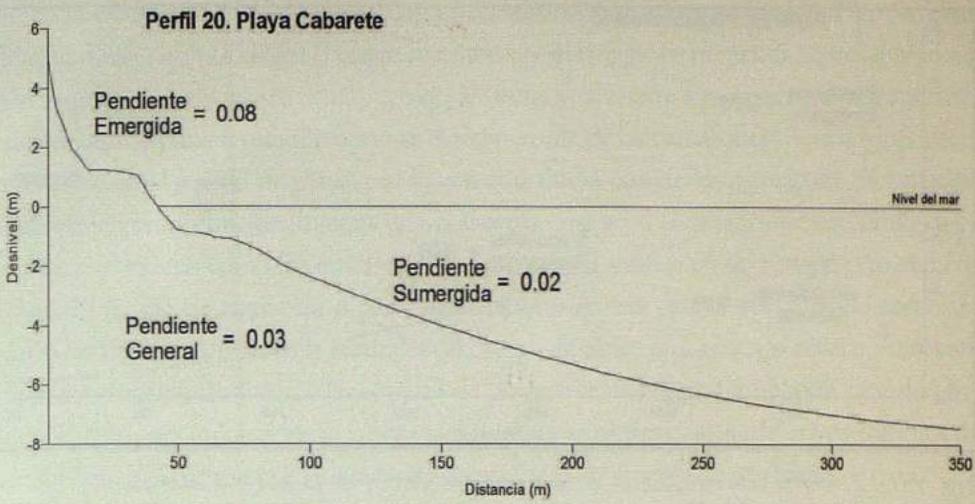
Fig. VII.11. Perfil representativo de la parte oriental de la playa Cabarete.

En sentido general, la pendiente de la playa Cabarete es suave, así lo atestiguan las nivelaciones topográficas que aparecen a continuación (Fig. VII.11) y las exploraciones mediante buceo autónomo. Todas estas nivelaciones demuestran que las pendientes submarinas presentan valores bajos con tangentes entre 0.01 y 0.02, apropiadas para el desarrollo de los procesos de acumulación y la formación de playas, sin embargo la pendiente de la parte emergida de los perfiles marcan cierta diferenciación entre el sector oriental y el occidental.

En la figura VII.11 se representa uno de los perfiles topográficos obtenidos en la parte oriental de la playa y pueden apreciarse los bajos valores de pendiente y la regularidad de la morfología del perfil en la parte submarina, teniendo un comportamiento similar la pendiente emergida, la que llega a alcanzar valores de tangente de 0.08. Dicha pendiente favorece la estabilidad del perfil en la zona oriental de Cabarete, la cual está condicionada por la orientación de la línea de costa y por la protección que le ofrece el promontorio rocoso que aflora en la parte submarina, unido a los espigones construidos en la costa, que por refracción del oleaje influyen en la sedimentación que se observa en esta área. El ingreso de arena transportada por el viento hacia la playa por encima de los espigones mencionados, resulta una importante vía de ingreso a la playa, contribuyendo en particular a mantener la estabilidad del sector oriental a pesar de la fuerte antropización que presenta, con instalaciones turísticas y de otros fines.

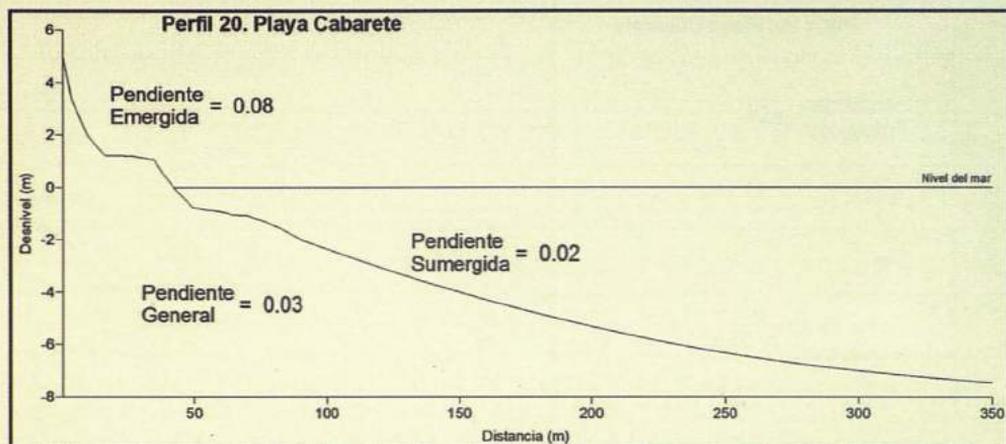
Fig. VII.12. Perfil representativo de la parte occidental de la playa Cabarete.

En la Fig. VII.12 aparece un perfil representativo de la parte occidental de la playa, donde puede notarse un incremento de la pendiente emergida a causa de la presencia de los fuertes escarpes de erosión que caracterizan este sector de costa.

La pendiente submarina muestra valores de tangente en el orden de 0.01, inferiores al del perfil oriental, sin embargo, el fondo esta constituido no sólo por

arena, sino además, por el afloramiento de superficies rocosas que se aprecian desde la costa hasta la barrera arrecifal. El área de sol de este sector está en el orden de los 15 m de ancho, alrededor de la mitad del que se aprecia en la parte oriental. El comportamiento morfodinámico de la playa Cabarete, independientemente de sus particularidades, que la diferencian del resto del sistema costero estudiado, evidencia que existe un déficit actual de ingreso de material terrígeno, a partir de los índices de erosión mostrados, sobre todo en su parte occidental.

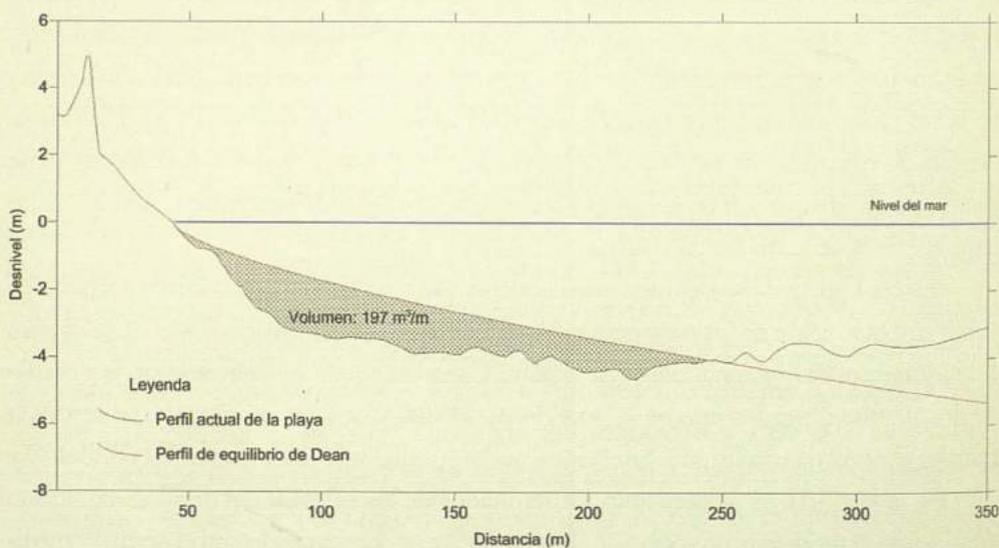
Fig. VII.13. Comparación entre el perfil de equilibrio de Dean y el perfil actual de la playa en la zona occidental.

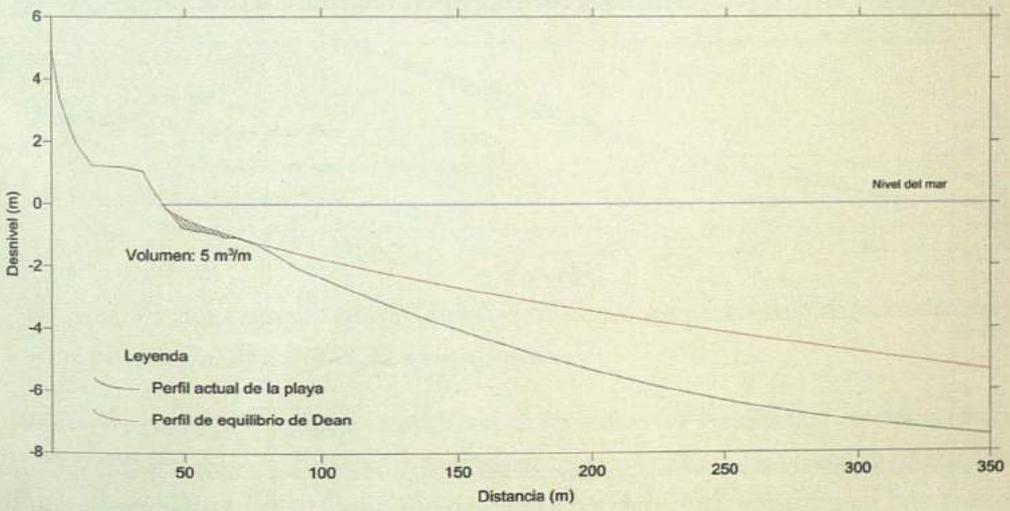
Fig. VII.14. Comparación entre el perfil de equilibrio de Dean y el perfil actual de la playa en la zona oriental.

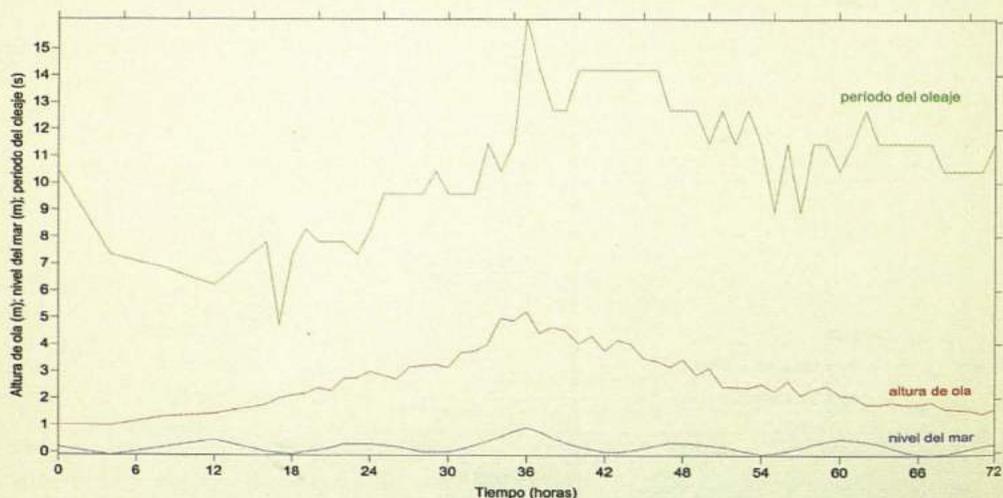
Fig. VII.15. Parámetros del oleaje correspondientes a la tormenta intensa empleada en las simulaciones.

Este modelo fue corrido para una tormenta intensa de manera que pudieran determinarse, de forma acelerada, los cambios en el perfil de playa. Los parámetros de la tormenta se muestran a continuación (Fig. VII.15) y fueron determinados a partir de un análisis estadístico realizado a los datos de las tormentas que han pasado por la zona en los últimos 105 años. La tormenta tiene una duración de 72 horas, alcanza una altura de ola de 5 m y un período de 16 segundos.

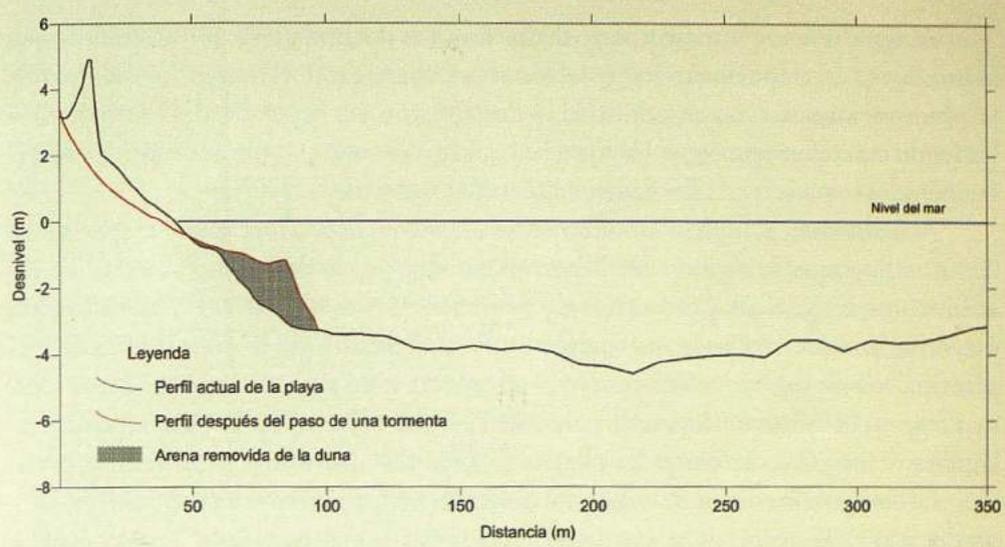
Fig. VII.16. Comparación entre el perfil que se forma después del paso de una tormenta y el perfil actual de la playa en la zona occidental.

modelo. En el perfil 39 se muestran los resultados de los cálculos de las transformaciones que tienen lugar en el perfil con el paso de una tormenta (Fig. VII.16). El resultado más importante es que se erosionan totalmente los restos de la primera duna existente y el material es depositado en una barra submarina próxima a la línea de costa. El volumen de sedimentos removidos asciende a $38.7 \text{ m}^3/\text{m}$ lineal de playa. La línea de costa experimenta un retroceso de 4.5 m. Resulta interesante destacar que la mayor parte del movimiento de sedimentos, que ocurre en la pendiente submarina durante el paso de este evento, tiene lugar en profundidades inferiores a los 4 m. En el caso del perfil 20, como se puede apreciar los principales cambios, tienen lugar en la playa emergida y los primeros 50 m del perfil submarino. (Fig. VII.17). La altura de la berma se reduce en 1.2 m y tiene lugar un retroceso de la línea de costa de 14 m. De esta parte del perfil se remueven 59 m^3 que se distribuyen en una capa uniforme en la pendiente submarina hasta la profundidad de 6 m. En esta zona de la playa el movimiento de los sedimentos ocurre a profundidades inferiores a los 6 m.
