GEOMORFOLOGÍA COSTERA Y REGENERACIÓN DE PLAYAS EN REPÚBLICA DOMINICANA

Instituto Panamericano de Geografía e Historia
Sección Nacional de República Dominicana
2014

Introducción

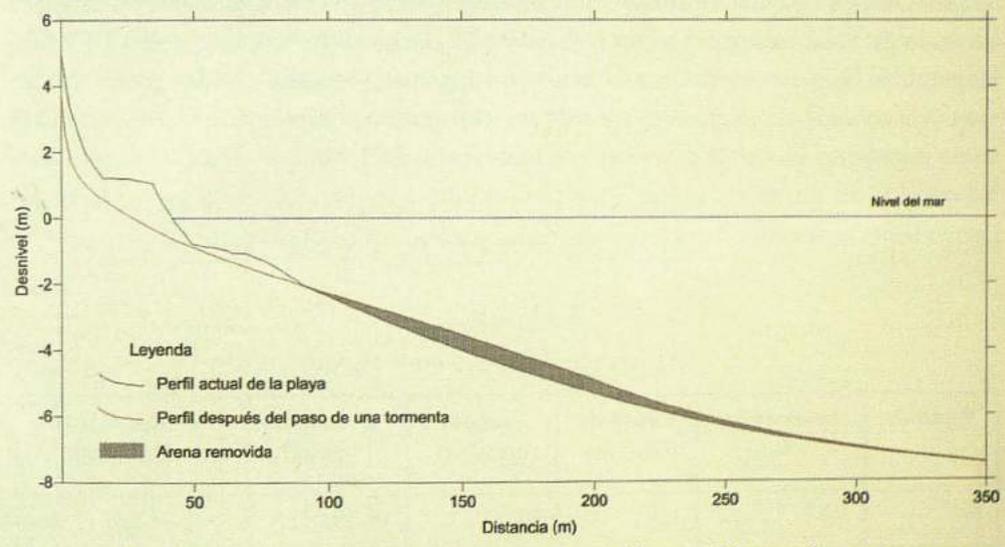
Fig. VII.17. Comparación entre el perfil que se forma después del paso de una tormenta y el perfil actual de la playa en la zona oriental

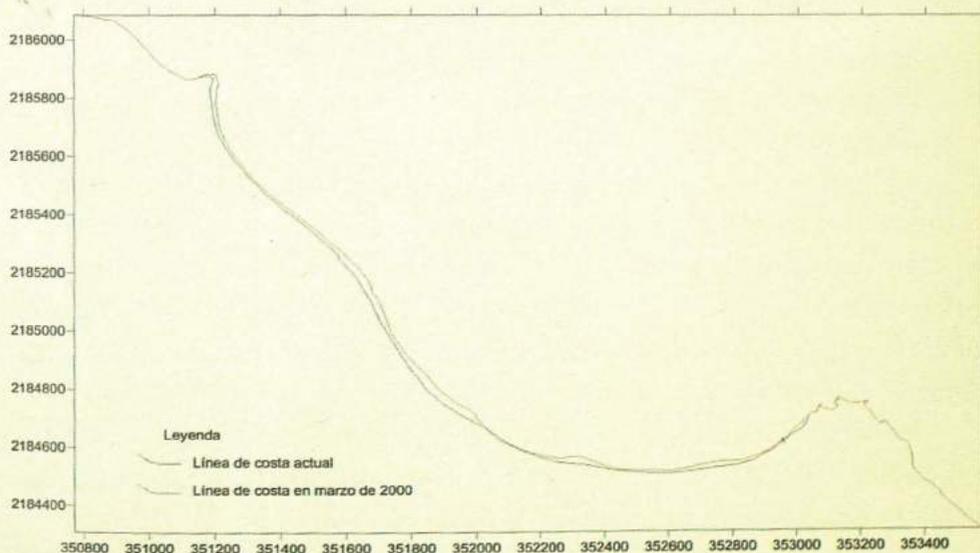
Fig. VII.18. Comparación de la línea de costa en febrero de 2006 con la de marzo de 2000. La línea de costa retrocedió 19 m como promedio en los últimos 6 años.

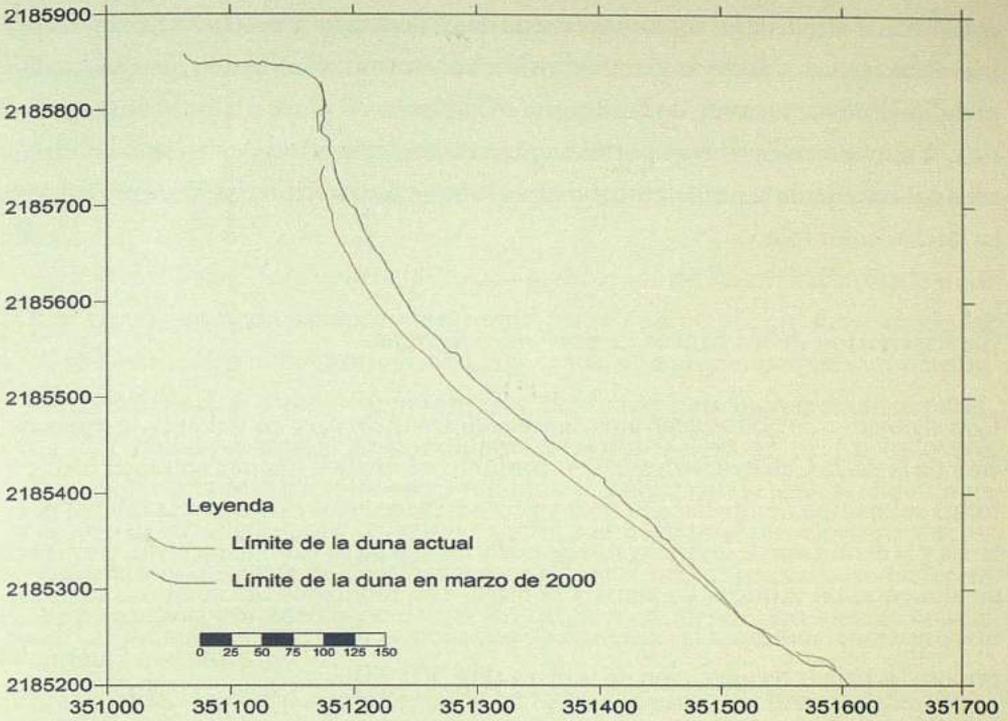
Fig. VII.19. Límites de la duna, en 2006 y en marzo de 2000, en el sector frente al hotel Punta Goleta.

En la playa Cabarete las dunas estaban ocupadas en la mayor parte de su extensión por infraestructuras hoteleras, restaurantes u otros servicios turísticos, encontrándose en estado natural sólo en el sector de playa frente al hotel Punta Goleta. La comparación del límite, en 2006, de la duna hacia el mar con el límite digitalizado a partir de la foto aérea de marzo de 2000 en dicho sector, permitió calcular un retroceso uniforme de 22 m en los últimos 6 años. Este resultado confirma el proceso erosivo que tiene lugar en la zona.

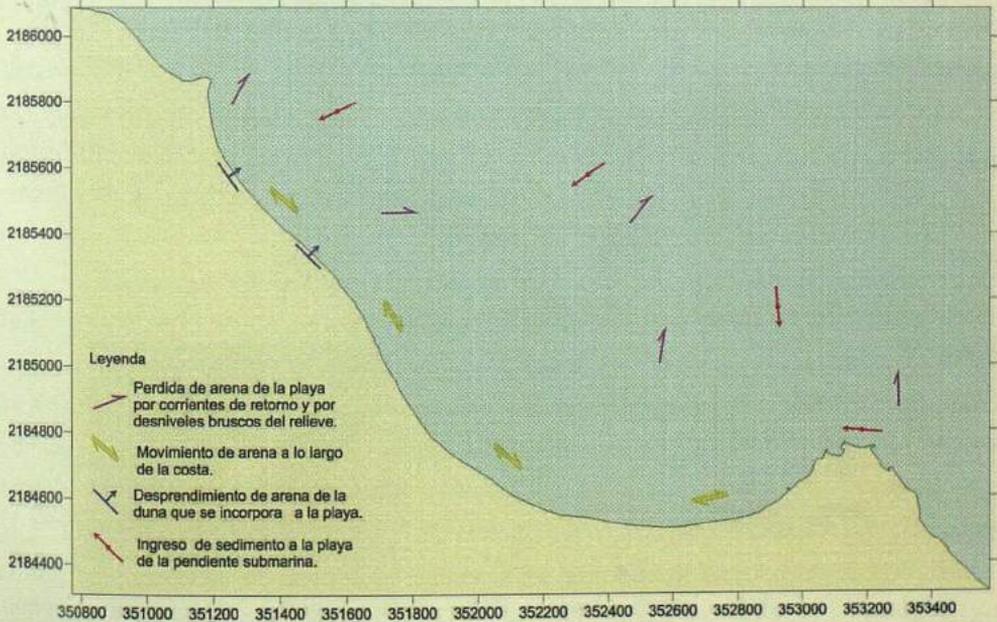
Fig. VII.20. Dinámica de los sedimentos en la playa Cabarete.

En la Fig. VII.20 se muestra el esquema de funcionamiento del sistema costero, elaborado sobre la base del análisis de la dinámica de los sedimentos en la playa Cabarete. En el mismo las flechas indican las direcciones del transporte de sedimentos.

Como se observa en la figura, las flechas color amarillo indican el intercambio que se produce entre las diferentes partes de la playa a través del movimiento de los sedimentos a lo largo de la costa, las flechas magenta representan el transporte que

ocurre con el efecto de las corrientes de retorno en dirección hacia el mar reforzadas por la existencia de desniveles bruscos del relieve submarino, y las azules, marcan los desprendimientos de arena de la duna que se incorporan a la playa y la pendiente submarina. A estos procesos de transporte se agrega el desplazamiento de determinado volumen de arena desde la pendiente submarina hasta la playa y viceversa, representada por las flechas color rojo.

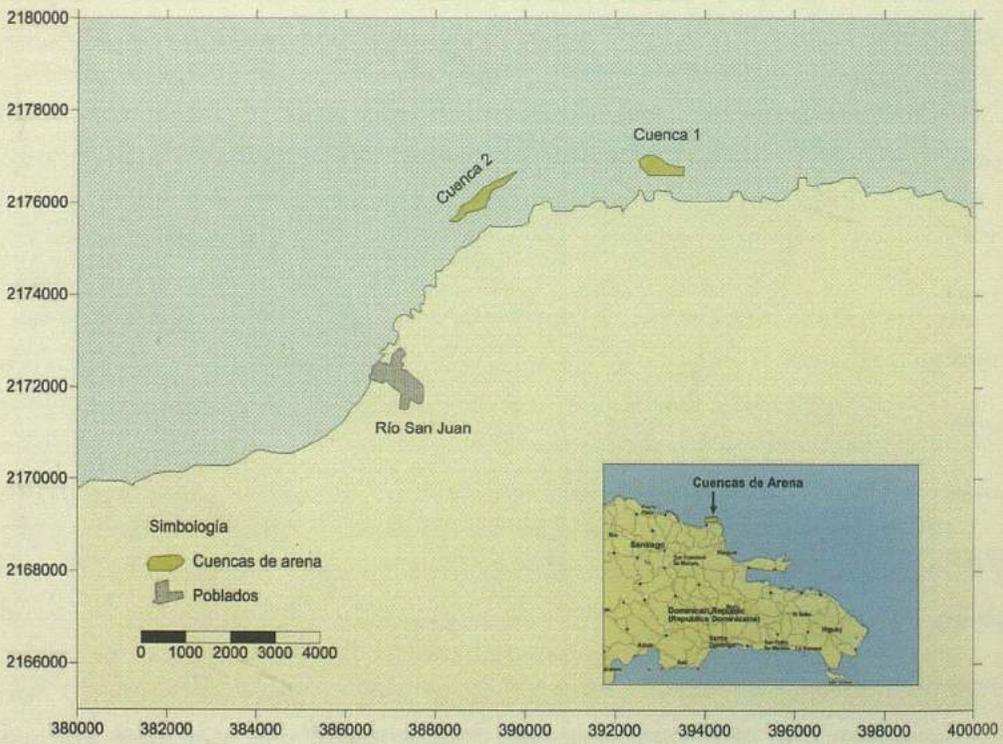
Fig. VII .21. Ubicación de las cuencas de arena.

Con el objetivo de ubicar depósitos de arena disponibles para los trabajos de regeneración de la playa Cabarete se realizó un conjunto de mediciones de campo en la plataforma submarina destinadas a evaluar y precisar las reservas existentes, la calidad de la arena y la definición de los polígonos de extracción, para su utilización en los proyectos de alimentación artificial de arena a la playa. Los resultados del conjunto de estas investigaciones indicaron la existencia de dos cuencas de arena con factibilidad de ser explotadas para la recuperación de la playa (Fig. VII.21).

Se valoraron las dos cuencas de arena encontradas frente a las costas rocosas y acantiladas al nordeste de río San Juan. La cuenca 1, ubicada a unos 6.5 Km de la desembocadura del río, y la cuenca 2, a unos 2.7 Km. Estas cuencas, tanto por la calidad de sus arenas, como por sus espesores y la profundidad a que se encuentran, resultan yacimientos apropiados para los trabajos de recuperación de la playa.

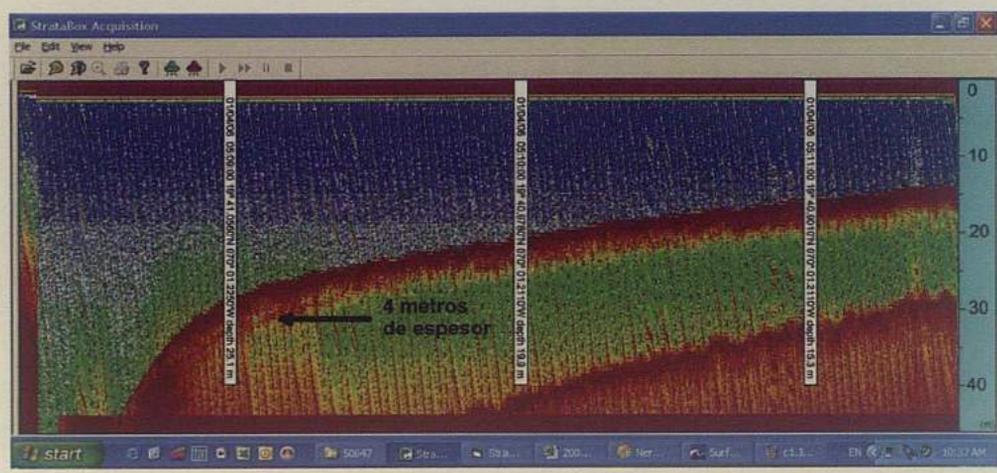
Fig. VII.22. Perfil sismoacústico donde se muestran espesores de arena de hasta 4 m.

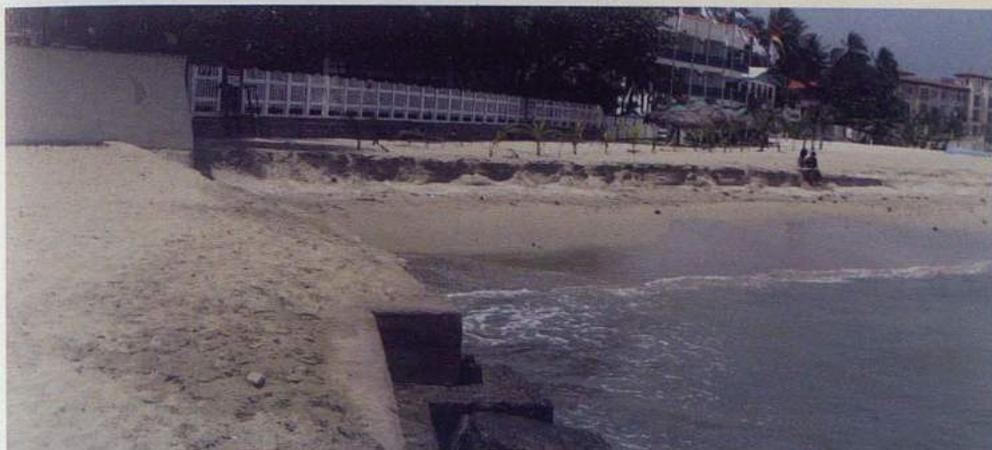
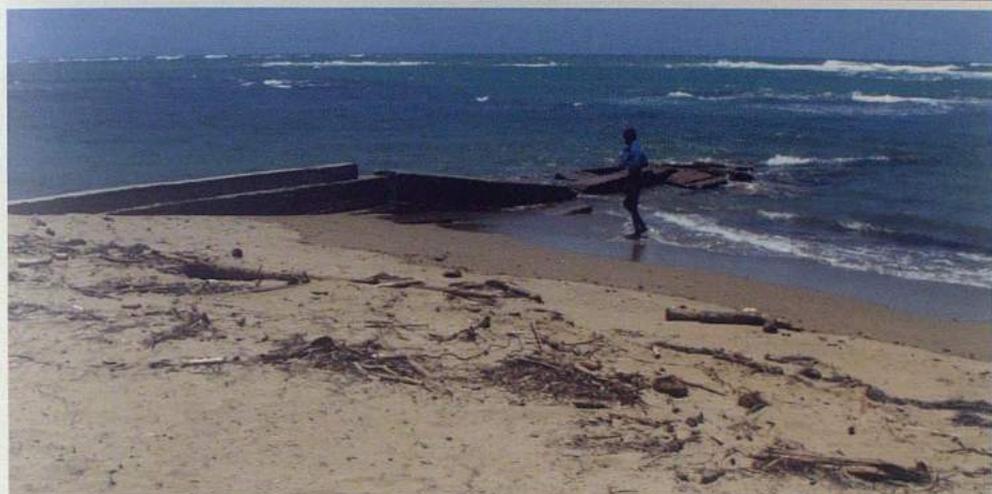
Imagen VII.7 Vistas de las obras demolidas.

En el extremo sur de la playa existía un campo de espigones que interrumpía el ingreso de la arena a la playa, lo cual era considerado una causa de erosión, por lo que se eliminó. En las siguientes fotos se presentan vistas de las obras que se demolieron. El volumen de material demolido ascendió en total a 270m³ (Foto VII.7).

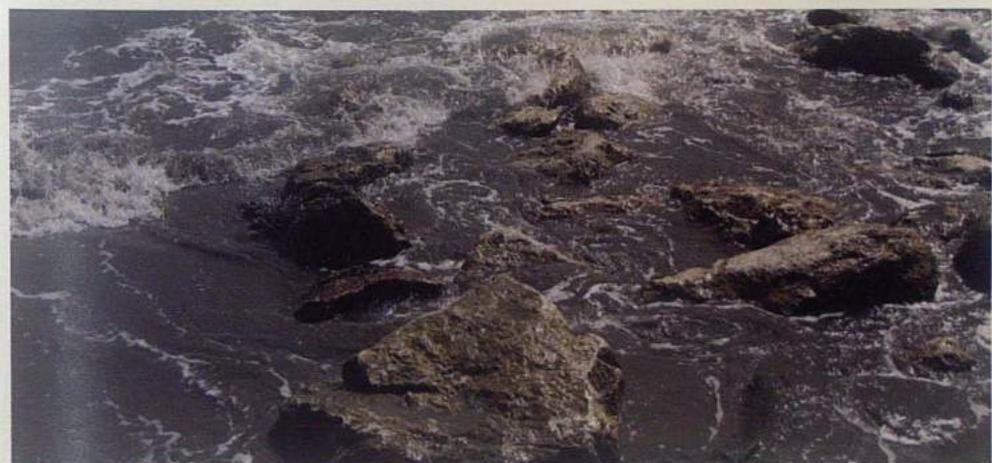
Imagen VII.8. Ubicación de la escollera de Punta Goleta.

El reforzamiento del arrecife en el extremo norte de la playa implicó la construcción de una escollera semisumergida en Punta Goleta, cuya ubicación se señala (Imagen VII.8).

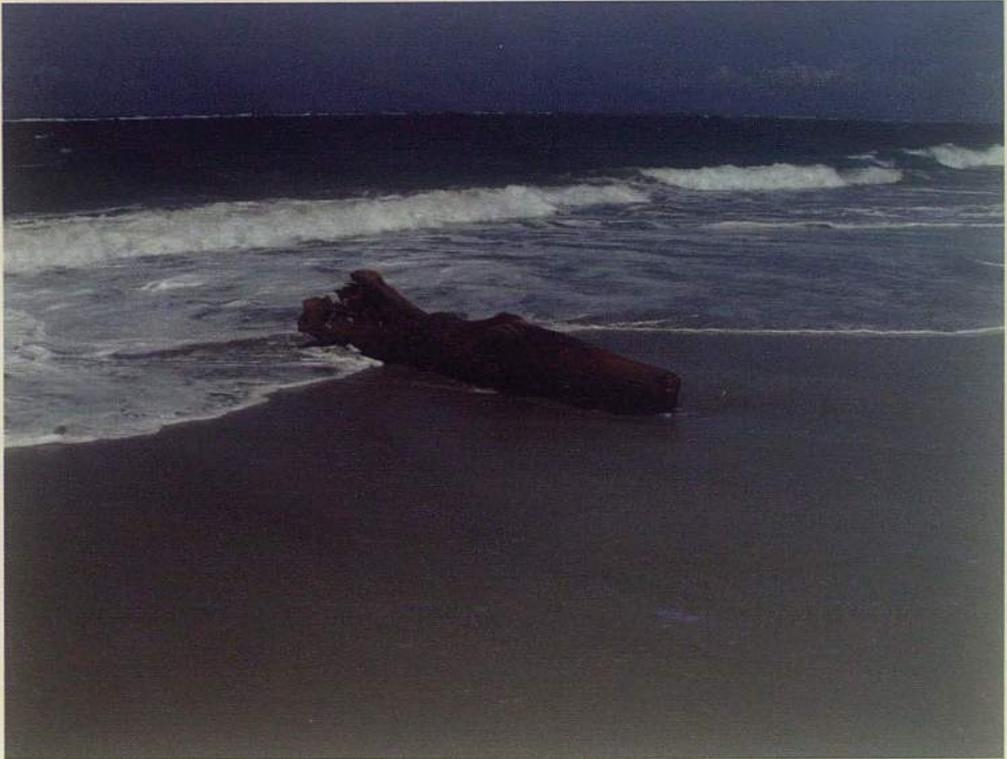
Foto VII.9. Troncos de árboles retirados de la playa antes del vertimiento artificial de arena.

Por último la limpieza de la playa implicaba la retirada del litoral de todos aquellos elementos que se consideraban ajenos al mismo, entre los cuales estaban troncos de árboles arrastrados por el mar hacia la orilla y otros desechos sólidos de diferente procedencia (Imagen VII.9).

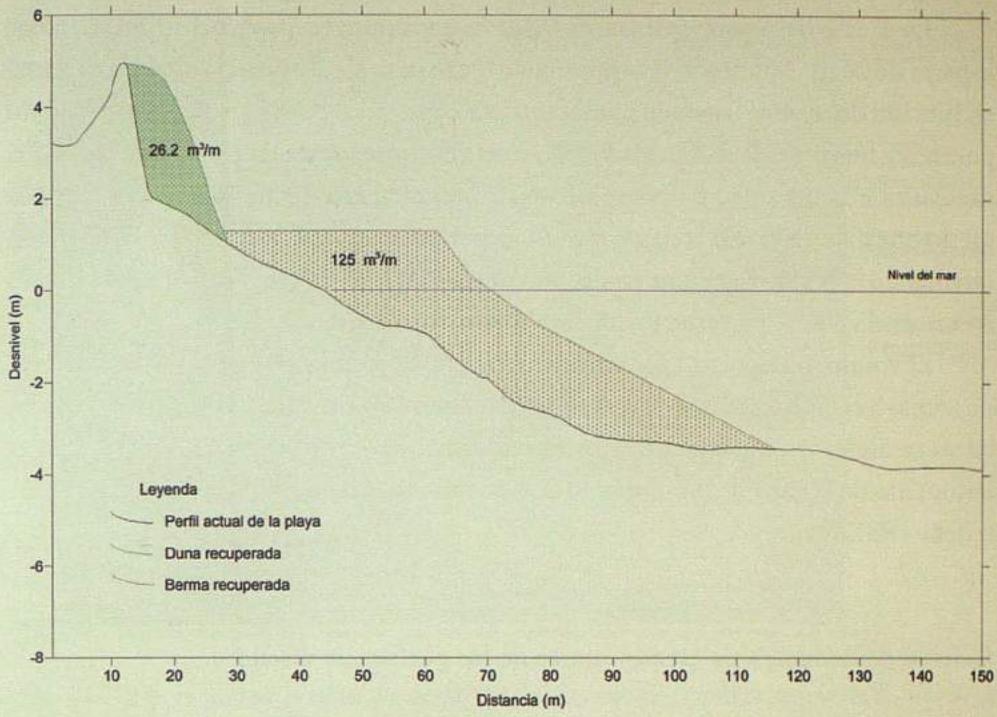
Fig. VII .23. Perfil diseñado de la duna y la playa para la zona occidental de la playa Cabarete.

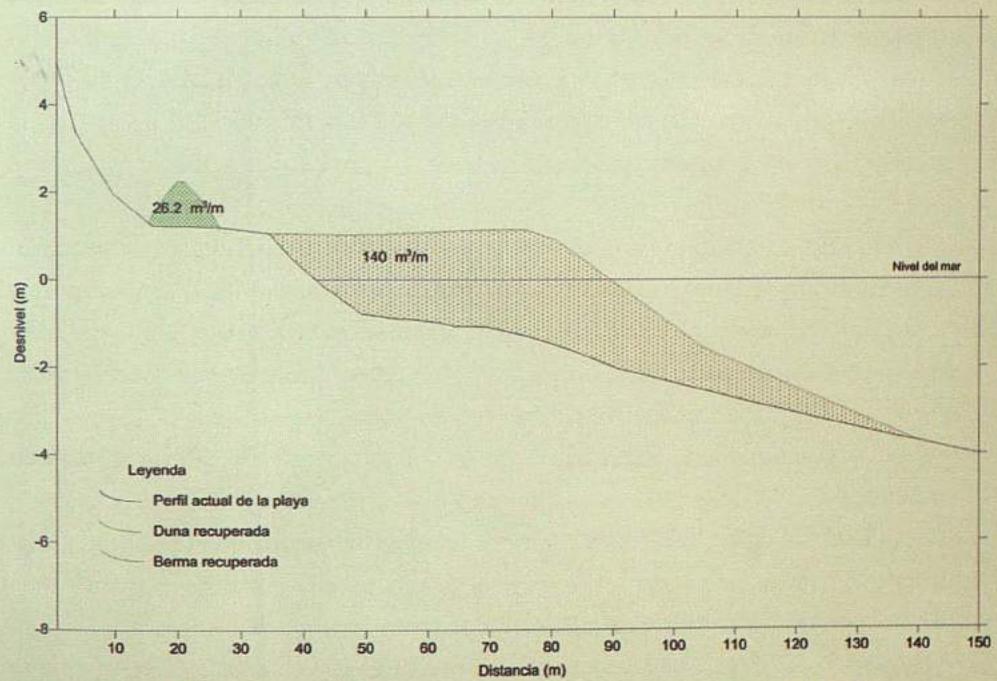
Fig. VII .24. Perfil diseñado para la duna y la playa en la zona oriental de la playa Cabarete.

En la parte oriental de Cabarete las características del perfil de la playa son diferentes. En primer término, las dunas naturales fueron aplanadas y el territorio correspondiente a las mismas estaba ocupado por instalaciones de servicios diversos. Por esta razón se propuso la creación de una duna pequeña, que sin limitar las visuales y los accesos al mar, cumpliera su función propiciando una estabilización del perfil de la playa regenerada.

En la figura VII.24 se presenta la morfología de la duna que se propuso crear en esta zona. Esta forma se ha definido a partir de la generalización de estudios realizados de la morfología de dunas en las playas naturales de República Dominicana por Troncoso, 1986. El volumen de arena necesario para la conformación de la duna es de 7 m^3 por metro lineal de playa.

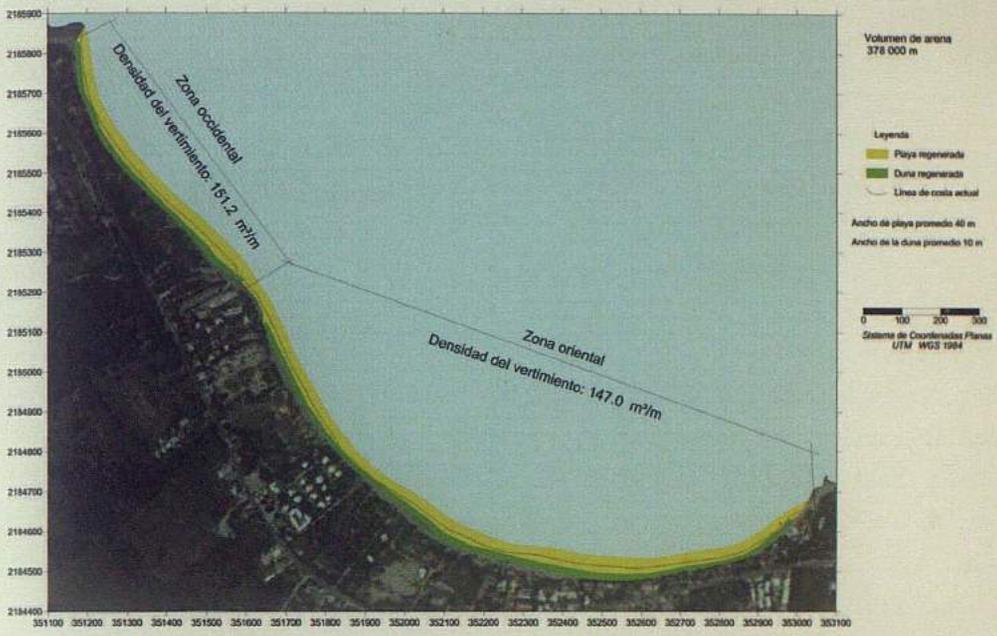
Fig. VII. 25. Esquema general de la forma en planta de la playa regenerada, donde se reflejan los resultados de los diseños realizados para los perfiles de playa. En los mismos se muestra la ubicación de las dunas y el ancho de playa esperado.

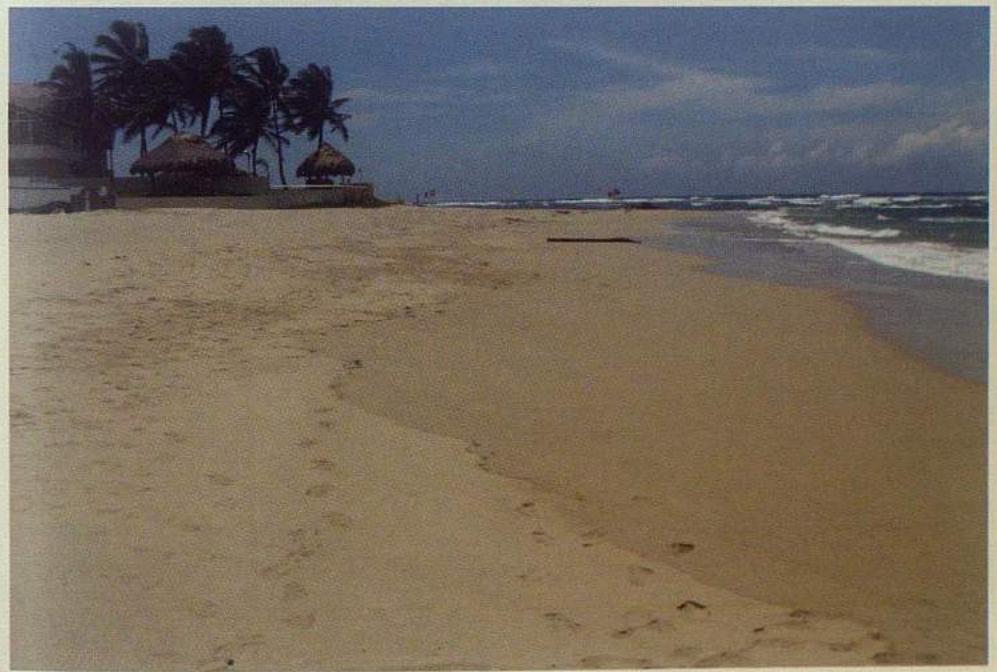
Imagen VII.10. Resultados alcanzados con las demoliciones.

La primera acción ejecutada en este proyecto fue la demolición de las obras de retención construidas en el extremo este de la playa, conjuntamente con la limpieza de la playa. Estas obras se ejecutaron entre los meses de abril y junio de 2006. En la Imagen VII.10 se presenta una imagen del trabajo terminado. En este sentido se llevaron a cabo todas las demoliciones previstas en el proyecto cumpliéndose satisfactoriamente los objetivos planteados.

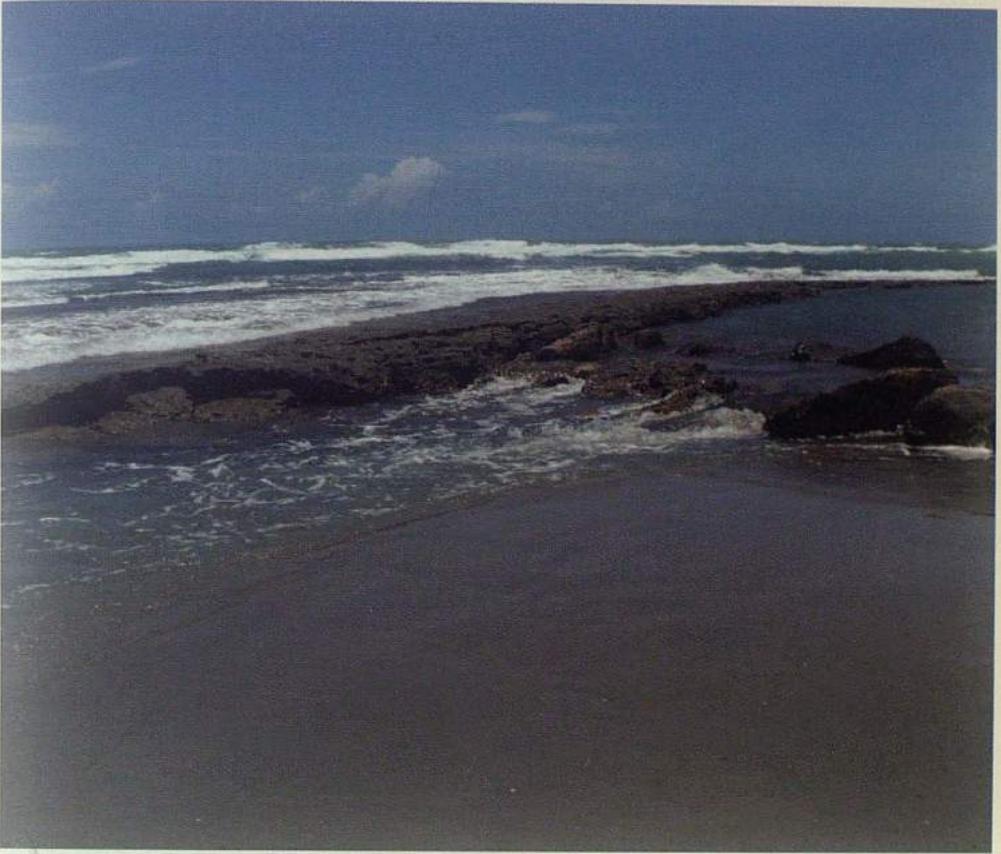
Imagen VII.11. Arrecife artificial terminado.

Posteriormente se procedió a la reconstrucción de los arrecifes coralinos ubicados en el extremo oeste de la playa. Esta acción se llevó a cabo entre los meses de mayo y junio de 2006. Se emplearon rocas de entre 0.5 y 1 tonelada, que se transportaron por tierra desde la cantera de la Loma de la Bestia, ubicada en el extremo oeste de la ciudad de Puerto Plata. Se presenta una imagen de los resultados del trabajo terminado. Esta obra satisface los requerimientos, tanto de diseño, como funcionales, previstos en el proyecto (Imagen VII.11).

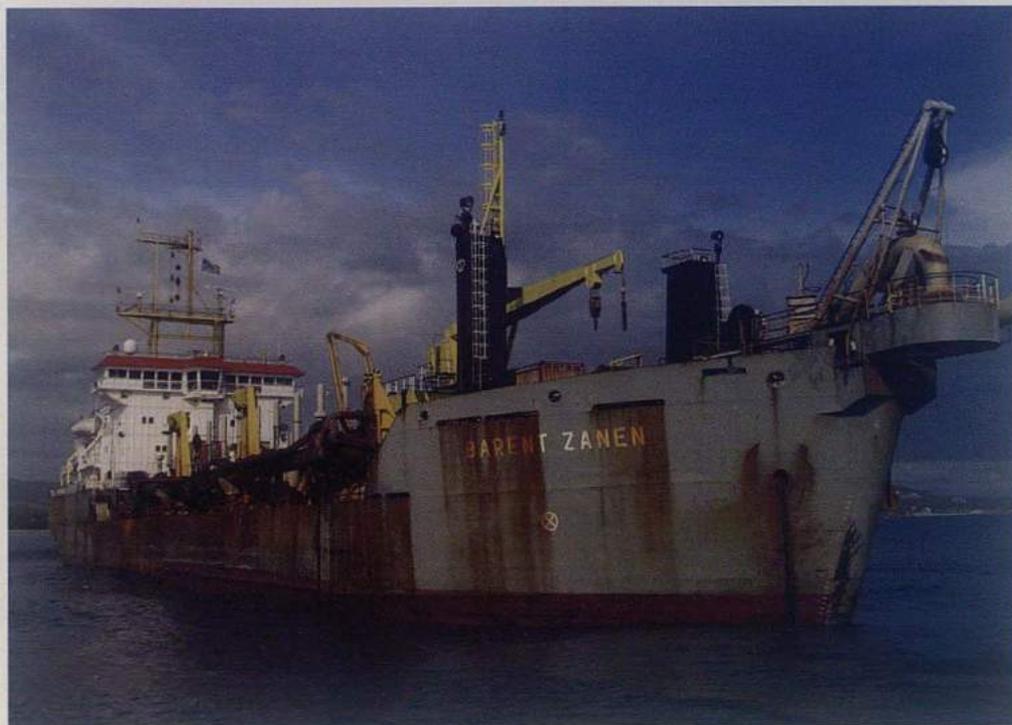
Imagen VII.12. Draga Barent Zanen de la compañía Royal Boskalis Westminster.

La draga utilizada es de succión en marcha autopropulsada con cántara propia y puede extraer la arena hasta 49 m de profundidad (Imagen VII.12.). Cuenta con dos tubos de 1 m de diámetro cada uno con los cuales succiona los sedimentos del fondo marino. La capacidad de la cántara es de 8 100 m³ que es el volumen máximo que puede transportar en cada viaje. Esta draga tiene una eslora de 133 m, una manga de 23 m y un calado cargada de 10 m. La velocidad con que se desplaza a plena carga es de 13.5 nudos ([www.Royal Boskalis Westminster nl\content.htm](http://www.RoyalBoskalisWestminster.nl/content.htm)). A continuación se describe cómo se llevó a cabo el proceso de dragado, transporte y vertimiento de la arena.

La draga se desplaza hacia la zona de préstamo y dentro del polígono seleccionado realiza recorridos succionando una mezcla de arena-agua desde el fondo con dos tuberías que están colocadas una a babor y otra a estribor. La mezcla arena-agua va a la cántara, en la cual la arena decanta y el agua regresa al mar por unos aliviaderos colocados en la parte superior de la misma.

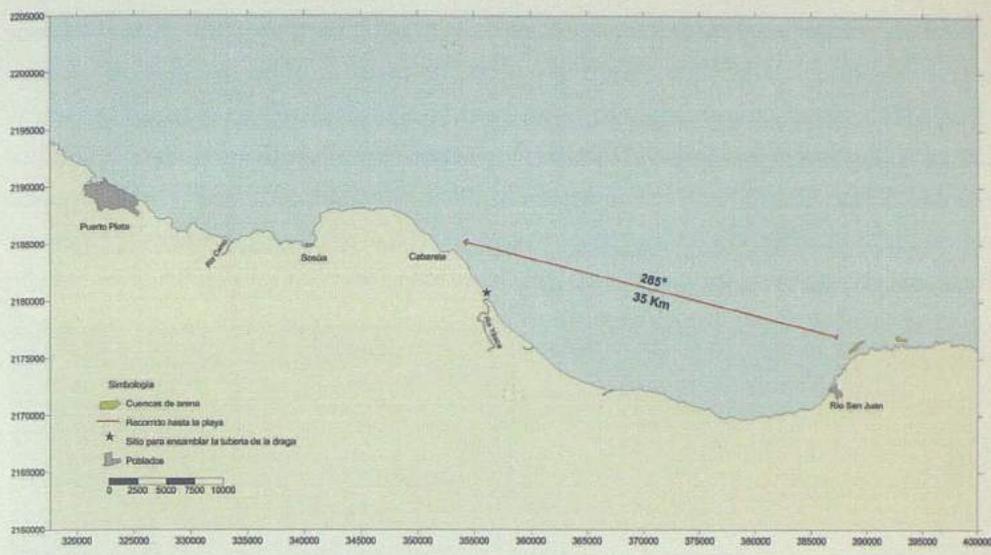
Fig. VII. 26. Recorrido de la draga entre la playa y la zona de préstamo de arena.

Cada vez que la draga llena su cántara, se mueve hacia la playa siguiendo el recorrido que se señala más abajo (Fig. VII.26). La distancia desde la cuenca hasta la playa es de 81km y constituye un recorrido libre de obstáculos para la navegación. En la misma se presenta el punto de aproximación a la playa. El calado de la draga cargada no le permite acercarse a la orilla a menos de 12 m de profundidad.

Como resultado de un análisis detallado del plano batimétrico, se diseñó la vía de ingreso de la draga a la plataforma interior, así como la ruta hasta el punto de aproximación. El seguimiento de esta ruta por la draga, garantizó la navegación por los sitios libres de obstáculos y de arrecifes a más de 12 m de profundidad.

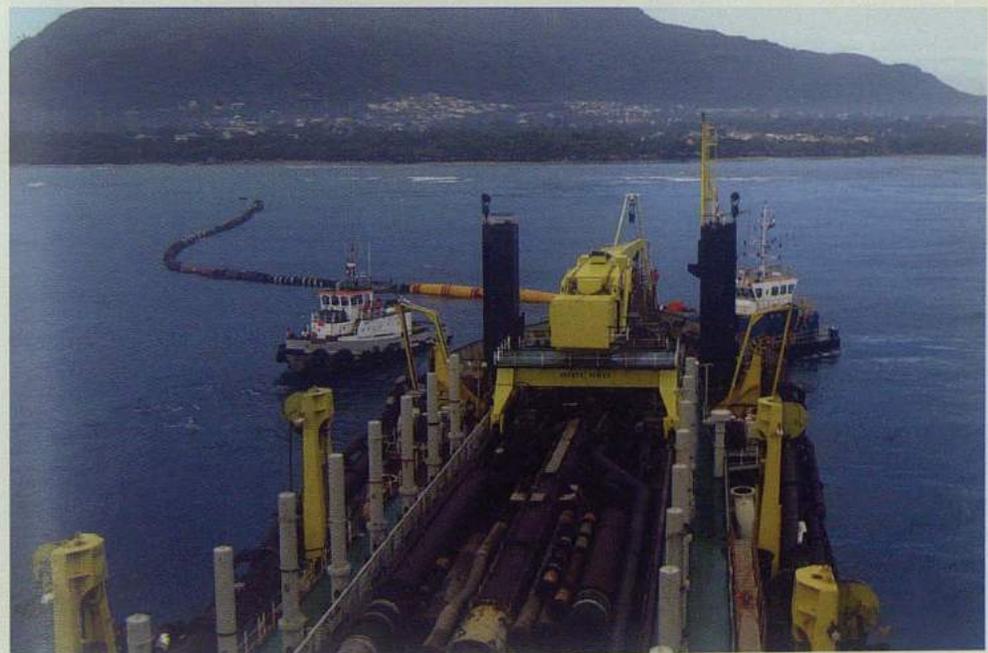
Imagen VII.13. Dragas conectada a la tubería en el punto de bombeo de arena hacia la playa.

En el punto de aproximación se conecta a una tubería a través de la cual bombea el sedimento hacia la playa. La longitud de la tubería es de 620 m (Imagen VII.13). Esta tubería fue ensamblada en la propia playa Cabarete donde existe el espacio suficiente y las condiciones apropiadas para tirarla al mar.

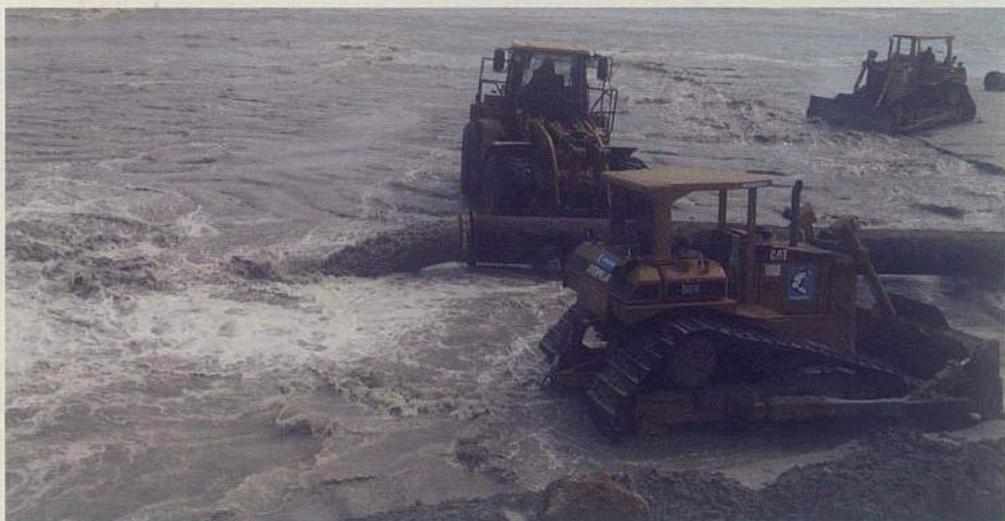
Imagen VII.14. Arribo a la playa de la mezcla agua-arena.

Para el bombeo de la arena hacia la playa la draga inyecta agua en la cántara hasta lograr una mezcla adecuada de arena y agua, de modo que las bombas de succión colocadas en la misma, puedan impulsar la mezcla hacia la playa. Cuando la mezcla llega a la playa, el agua regresa al mar y la arena permanece en la orilla. Para la conformación del perfil de diseño se emplearon bulldozers, palas mecánicas y otros equipos que realizan el acomodo de la arena (Imagen VII.14 y 15). En las fotos se presentan imágenes de este proceso.

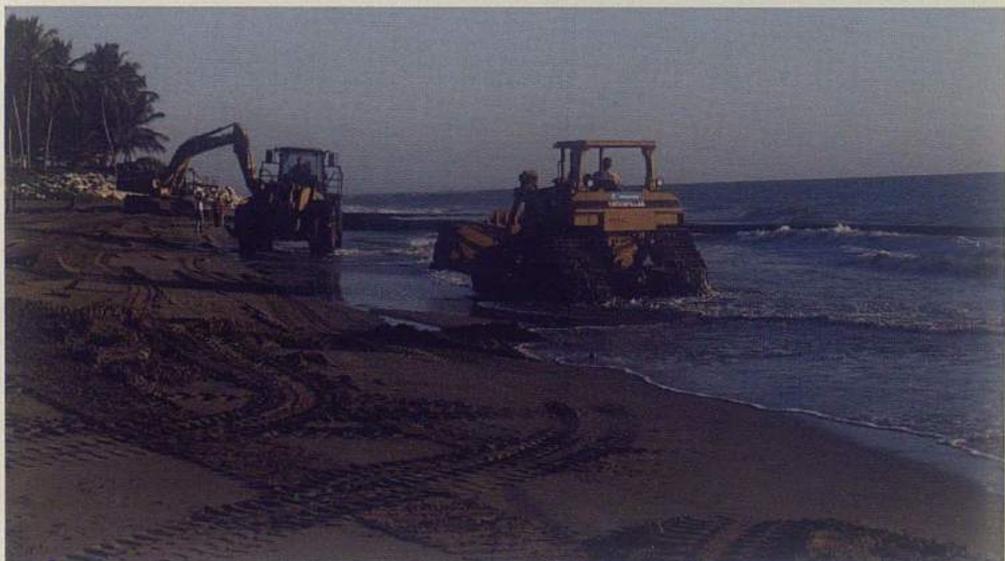
Imagen VII.15. Conformación del perfil de diseño.

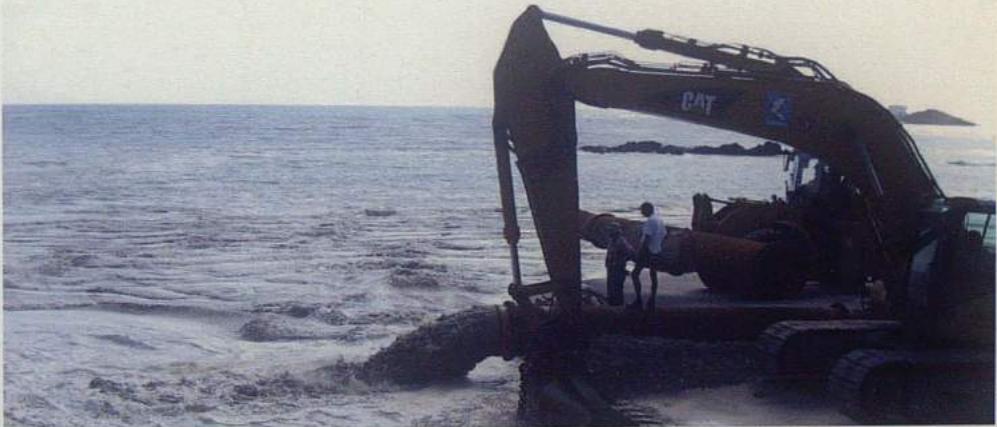
Imagen VII.16. Adición de tramos de tubería para llevar el sedimento a toda la playa.

Dadas las dimensiones de la playa sólo fue necesaria la colocación de la tubería submarina en una posición, de manera que el vertimiento pudo extenderse desde ese punto a toda la zona prevista. Desde esta posición de la tubería submarina, el sedimento fue depositado a lo largo de la costa mediante la adición de secciones de tuberías desmontables, como se puede apreciar en la imagen VII.16. Durante la ejecución del vertimiento se realizó la supervisión y control de la densidad de los volúmenes de arena por metro lineal de playa, establecidos en el proyecto, así como la forma en que debía quedar finalmente dispuesta la arena. Simultáneamente un equipo de topografía, conjuntamente con el ingeniero principal, controló la morfología del perfil de playa, los volúmenes de arena depositados, así como las densidades del vertimiento. El replanteo en el terreno del perfil de diseño en el momento de la ejecución se realizó con empleo de un sistema de GPS diferencial y se colocaron una serie de estacas con marcaciones que definieron las cotas correspondientes al perfil de diseño (Imagen VII.17).

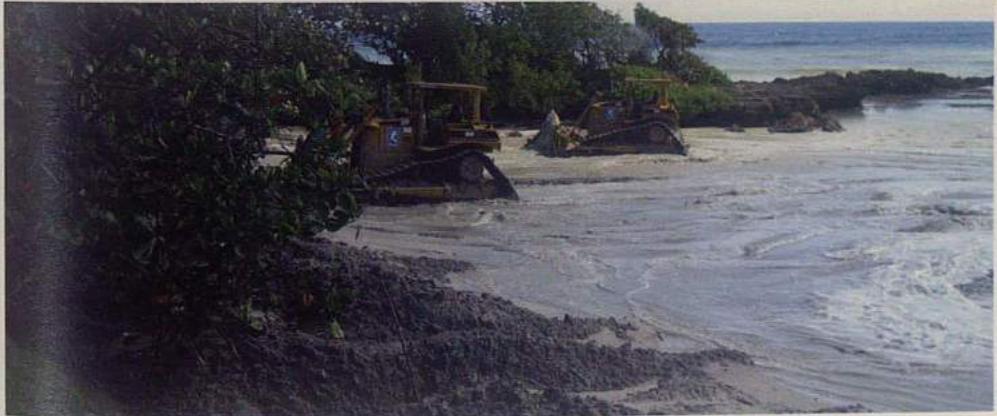
Imagen VII.17. Estacas con las cotas a alcanzar en cada sector del vertimiento de arena.

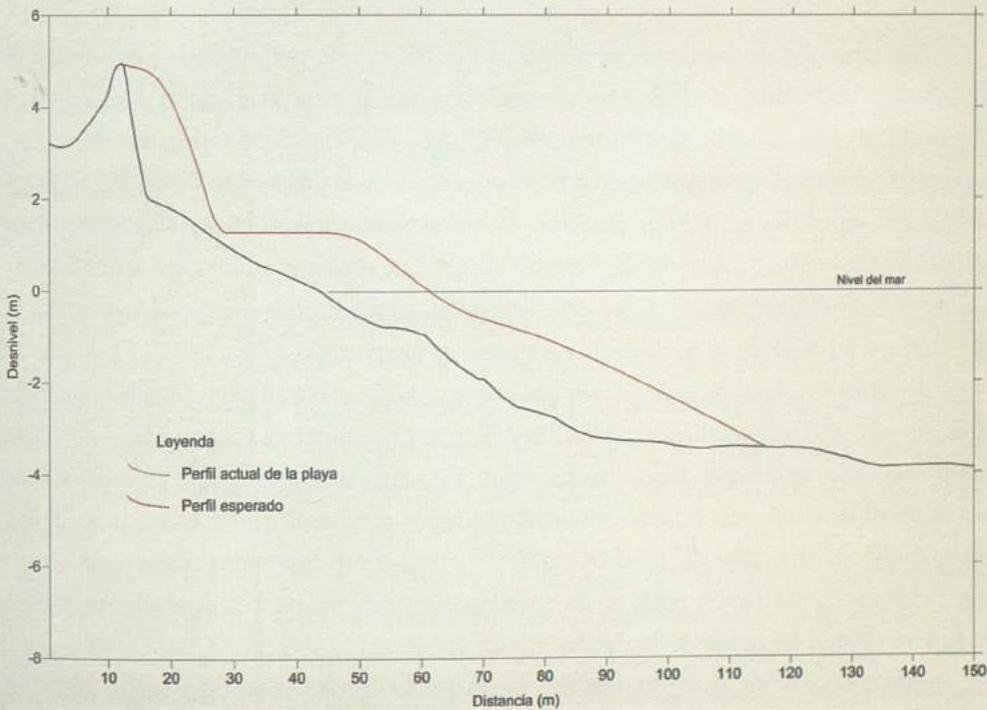
Fig. VII.27. Perfil esperado de la duna y la playa para la zona occidental.

Después de realizado el vertimiento, con el paso del tiempo, la arena se moverá en el perfil hasta alcanzar su posición de equilibrio. En las figuras VII.27 y VII.28 se muestra la configuración esperada para los perfiles de playa en las zonas occidental (perfil 39) y oriental (perfil 20), de acuerdo con la condición de equilibrio.

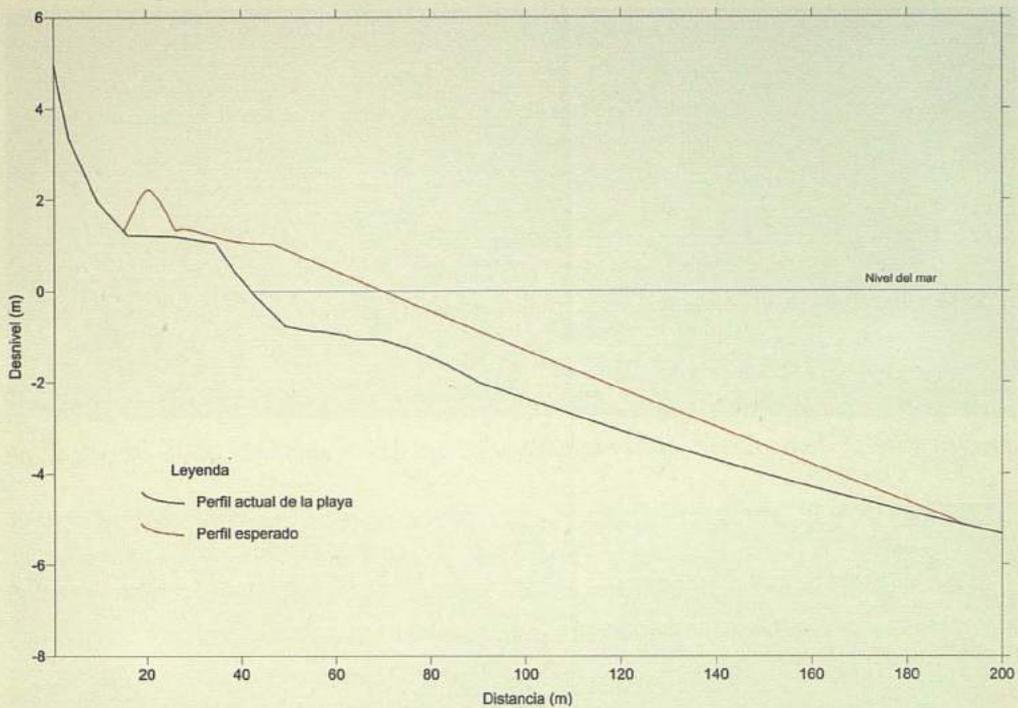
Fig. VII .28. Perfil esperado para la playa en la zona oriental.

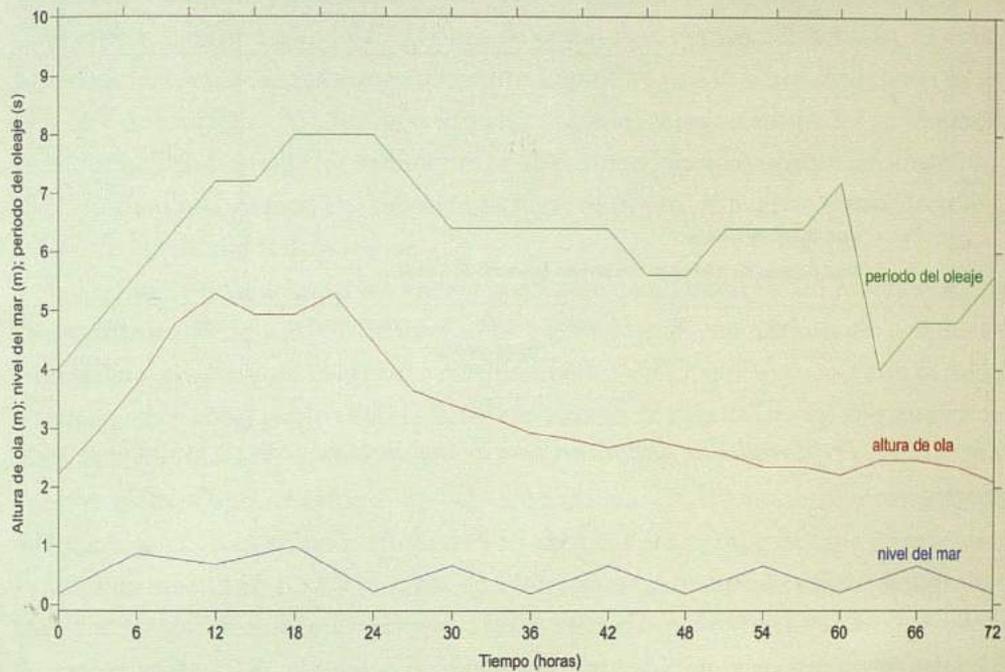
Fig. VII.29. Parámetros del oleaje correspondientes a la tormenta con período de retorno de 5 años empleada en las simulaciones.

39, pues la tendencia evolutiva del mismo es representativa de lo que puede ocurrir en la playa, en el peor escenario, después del vertimiento de arena. Se simuló su comportamiento frente a dos tormentas, una con período de retorno de 5 años y otra, con características similares a un huracán intenso, los parámetros principales de estas tormentas se muestran en la figura VII.29.

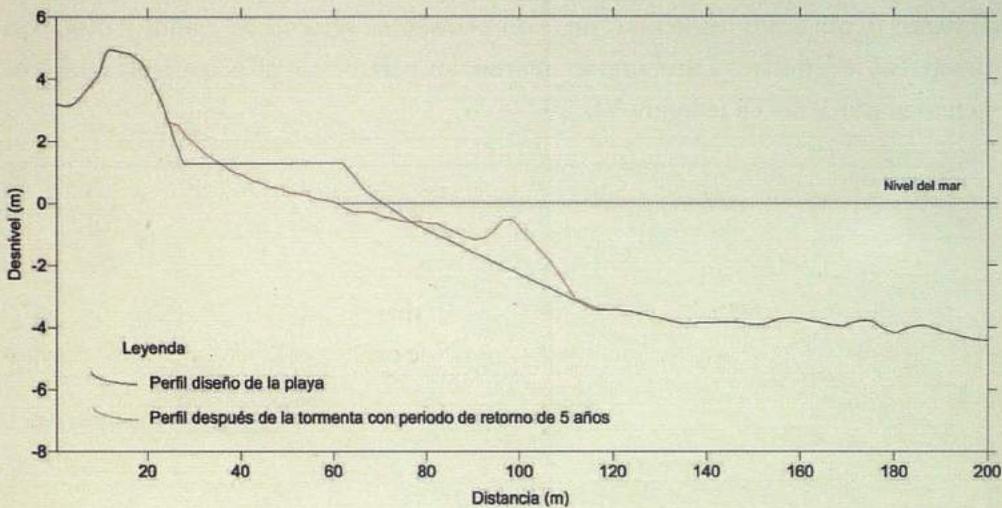
Fig. VII.30. Perfil resultante después del paso de una tormenta con período de retorno de 5 años.

En la figura VII.30 se muestran los perfiles resultantes después del paso de las tormentas. Se nota, en el caso de la tormenta con período de retorno de 5 años, cómo se produce una redistribución del sedimento en el perfil de playa, donde una parte del mismo se adosa al pie de la duna y otra parte desciende hacia la pendiente submarina, registrándose un retroceso neto de la línea de costa de 9.8 m.

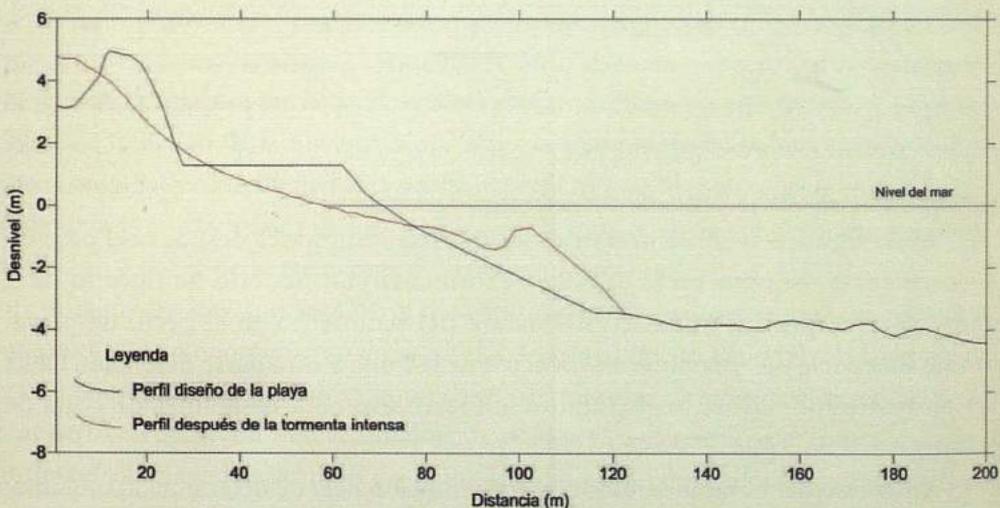
Fig. VII.31. Perfil resultante después del paso de una tormenta intensa.

En el caso del huracán se produce una remoción neta de determinados volúmenes de arena hacia la pendiente submarina con un retroceso de la línea de costa de 11.5 m. Este volumen se acumula en barras de arena muy próximas a la orilla. También ocurre un reacomodo del sedimento en la duna, de manera que la misma retrocede hacia tierra unos 8 m aproximadamente. (Fig. VII.31).

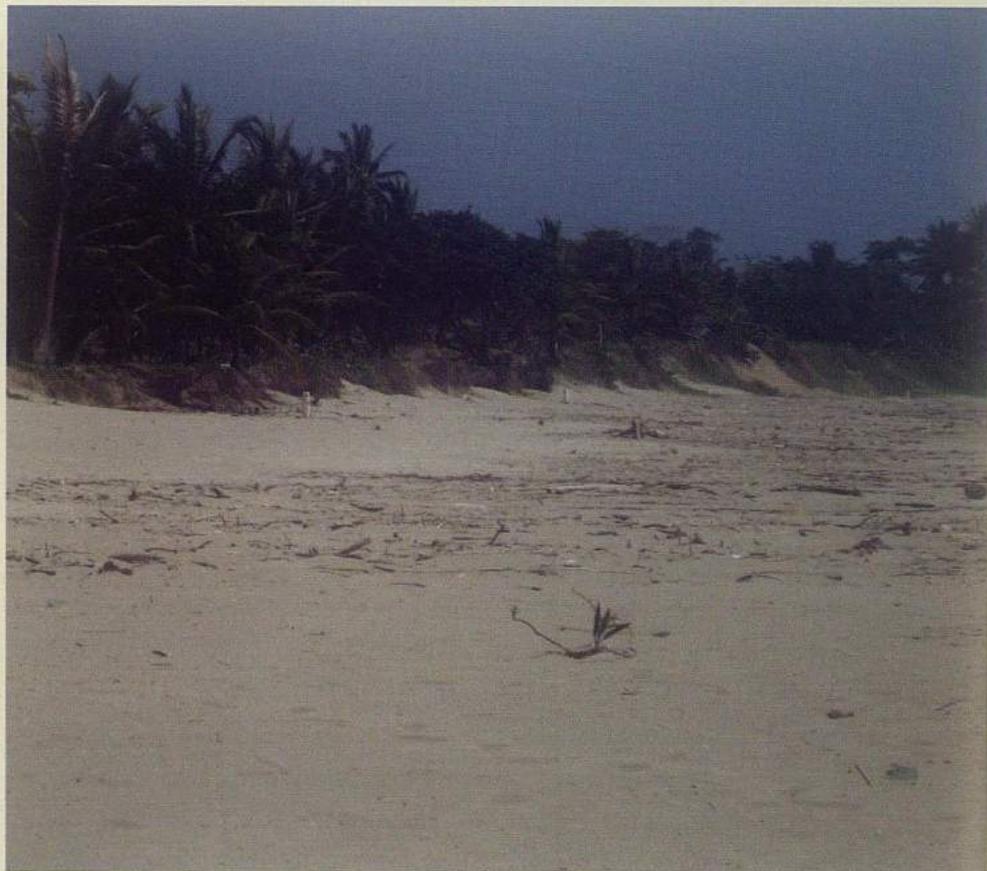
Los resultados del avance del perfil de la playa tanto en volumen de arena como en espacio ganado por el perfil se ponen de manifiesto en los perfiles medidos en la playa Cabarete (Fig. VII.32 y VII.33), dos años después (2008) de ejecutado el vertimiento. Los perfiles de playa después del vertimiento ponen de manifiesto el crecimiento y estabilidad de la playa. Las imágenes VII.21 y 22 muestran los sitios donde llegaba el mar en el momento de la ejecución de los vertimientos de arena, las vistas son más que elocuentes de la mejora experimentada por la playa. El perfil trazado con línea roja es el nativo y el trazado con línea negra es del 2009, obtenido con los vertimientos artificiales de arena (Fig. VII.32 y VII.33).

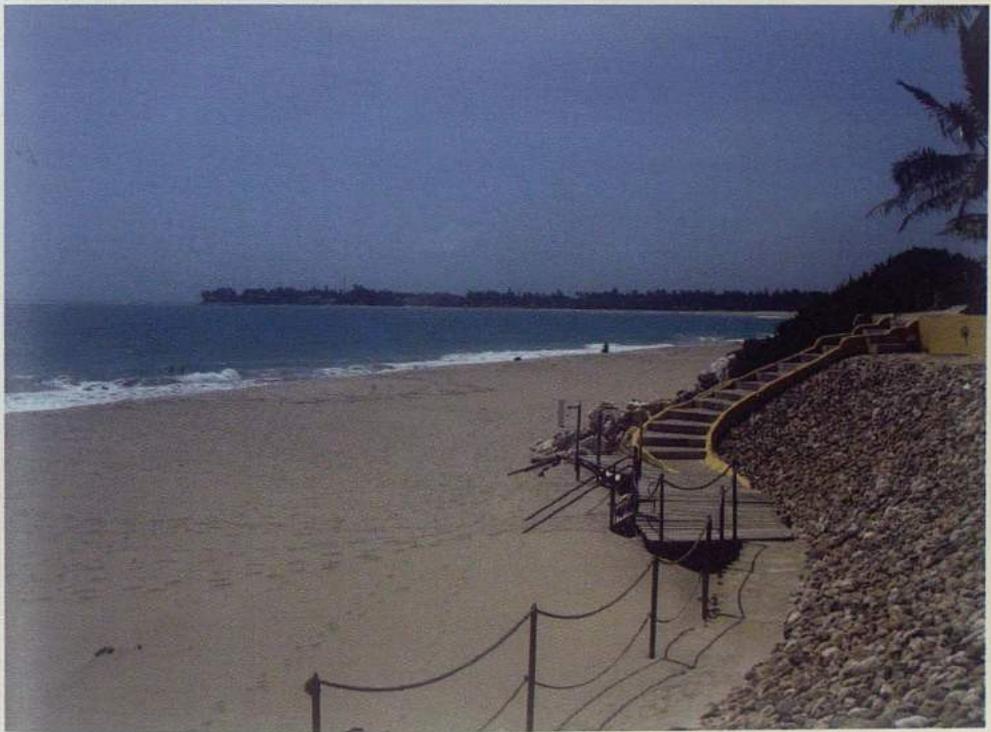
Fig. VII.33. Perfiles en el extremo oeste de playa Cabarete a los dos años de terminados los vertimientos de arena, 2009.

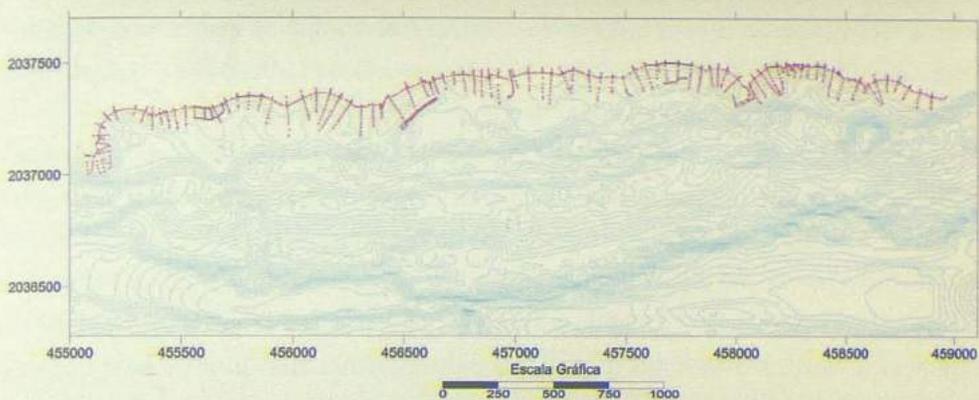
Fig. VIII. 2. Ubicación de la red de perfiles topográficos en la playa Juan Dolio.

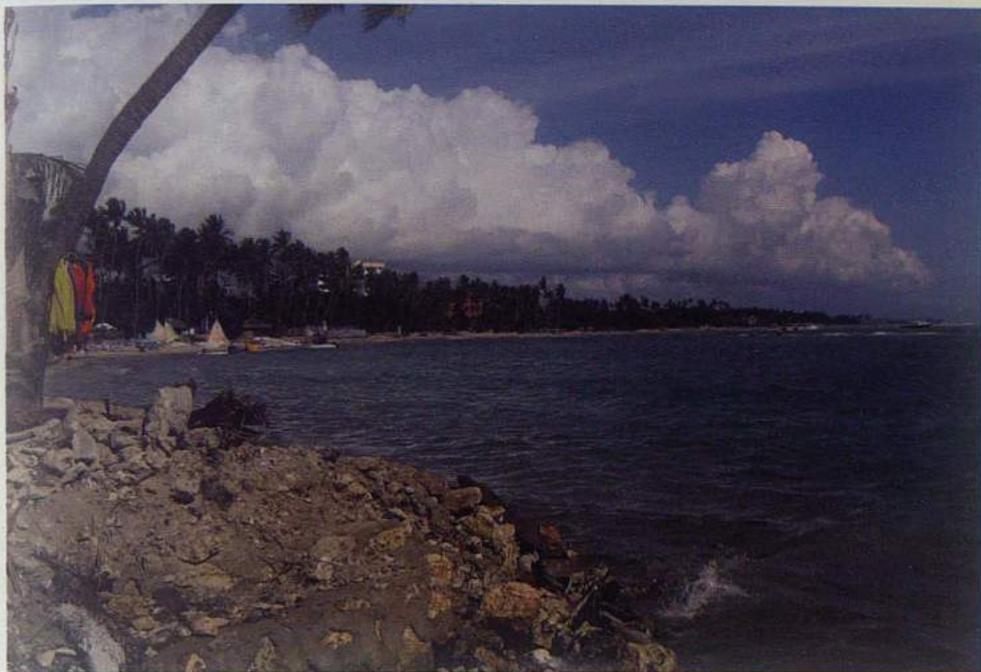
Imagen VIII.5. Muro de contención que rompe el perfil de la playa en la actualidad como resultado de los vertimientos artificiales de arena estos muros están cubiertos.
