GEOMORFOLOGÍA COSTERA Y REGENERACIÓN DE PLAYAS EN REPÚBLICA DOMINICANA

Instituto Panamericano de Geografía e Historia
Sección Nacional de República Dominicana
2014

Introducción

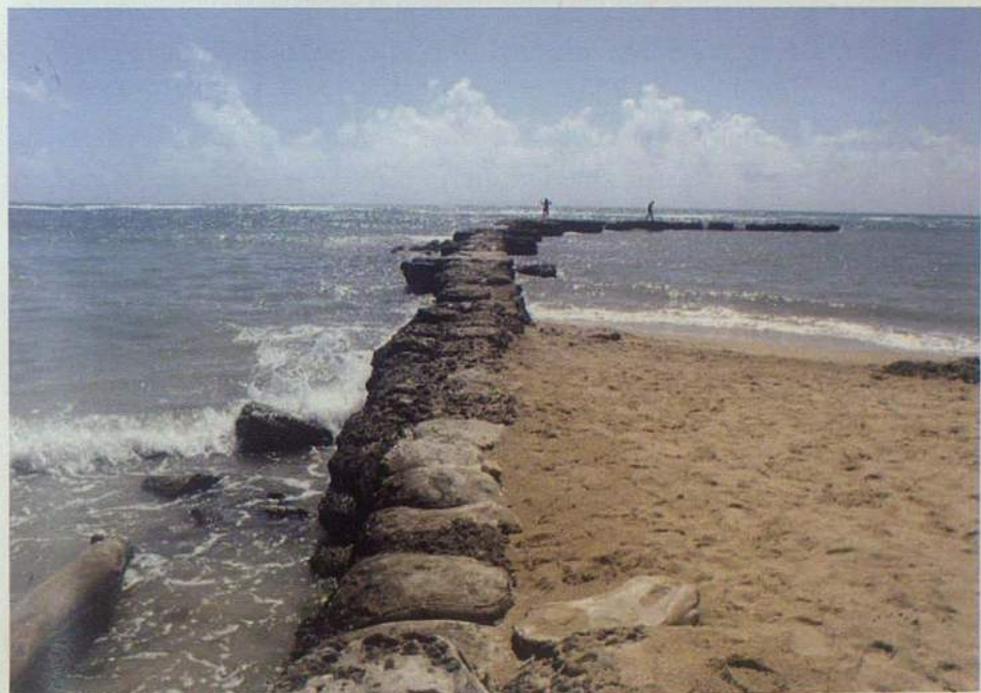
Imagen VIII.6. Espigón perpendicular a la costa cerca del perfil 61. Este espigón fue demolido.

En los perfiles realizados en los sitios de playas protegidos por espigones perfiles 39, 49 y 61, se observaba un incremento en el ancho de la playa, que era el resultado de la retención por parte del espigón de los sedimentos que se mueven en dirección este-oeste con el efecto de la deriva litoral, aunque tenía una incidencia negativa para otros sectores de playa aledaños (Imagen VIII.6).

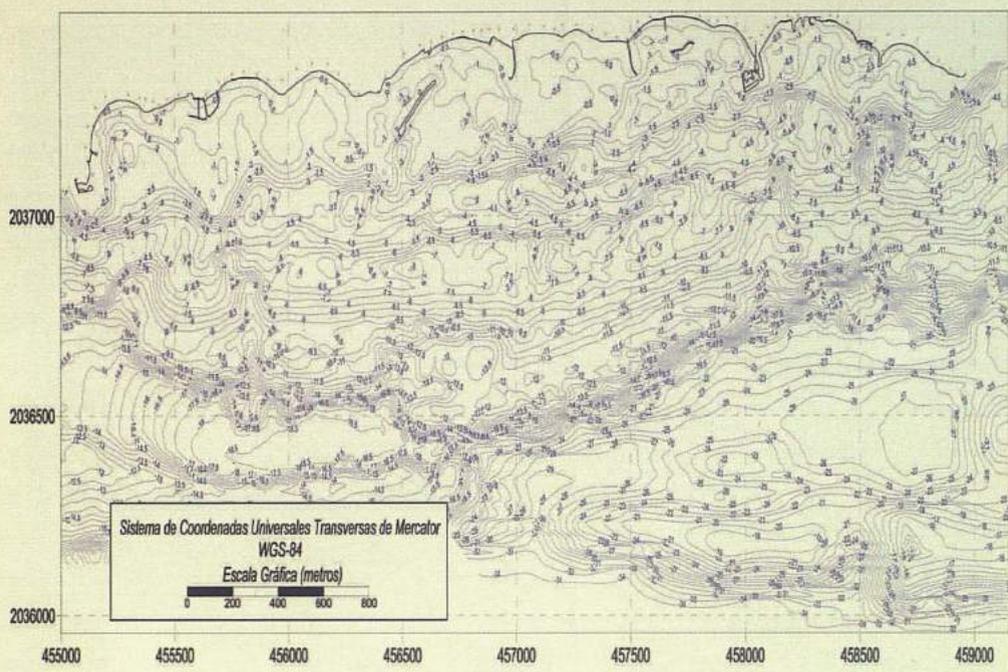
Fig. VIII.3. Plano batimétrico de la playa Juan Dolio.

En la figura VIII.3 se presenta el plano batimétrico 1: 5 000, donde se han integrado las mediciones realizadas con sondeos batimétricos y técnicas topográficas. Adicionalmente, se muestran los resultados de los levantamientos superpuestos a la imagen aérea de la playa Juan Dolio. Para completar la descripción morfológica, se presentan 14 perfiles de la playa, desde la zona emergida hasta el borde exterior del talud. Las secciones se obtuvieron integrando los perfiles topográficos con los registros batimétricos obtenidos durante los sondeos.

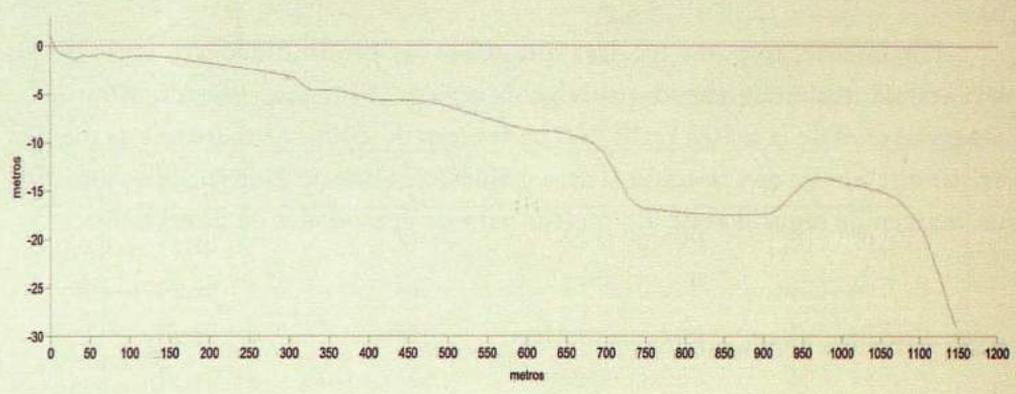
Fig. VIII. 4. Perfil tipo de la pendiente submarina en las secciones 1-4.

En la representación de las secciones de la figura VIII.4 se puede observar la similitud que existe entre las secciones de 1-4, correspondientes al extremo occidental de la playa. En esta zona el arrecife más cercano a la orilla y que delimita la laguna interior se encuentra a una mayor profundidad que en el resto de la playa, donde casi emerge en marea baja. Igualmente se delimita con claridad a una distancia de 750 m de la costa aproximadamente, una depresión entre montículos arrecifales que forman las cuencas de arena mencionadas a una profundidad aproximada de 20 m. En la sección 1 es donde esta depresión tiene su mayor ancho con 300 m y va disminuyendo progresivamente hasta 150 m en la sección 4.

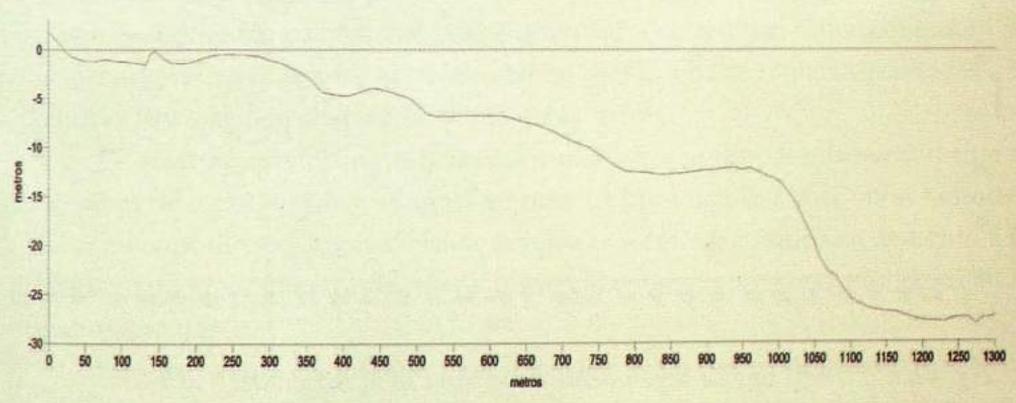
Fig. VIII. 5. Perfil tipo de la pendiente submarina en la sección 5-8.

Las secciones de 5-8, representativas del centro de la playa, muestran a la barrera arrecifal que delimita la laguna costera más emergida. Por su parte, la depresión entre montículos arrecifales que se observaba a una profundidad de 20 m en las secciones anteriores desaparece (Fig. VIII. 5).

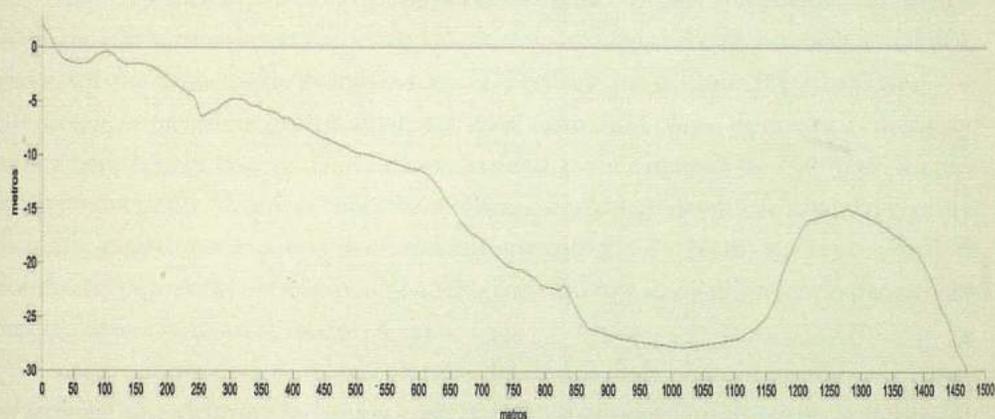
Fig. VIII. 6. Perfil tipo de la pendiente submarina en la sección del 9 al 14.

Por otro lado, las secciones entre la 9 y la 14 presentan las mismas características descritas con la diferencia que en este sector oriental de playa vuelve a aparecer a una profundidad promedio de 25 m una nueva depresión entre arrecifes. Esta cuenca, ubicada a unos 1 000 m de la costa, tiene una ancho que varía entre 150 m y 300 m en dirección oeste-este. Es de señalar que una vez sobrepasada esta depresión, sobre todo

en las secciones 13 y 14, el montículo arrecifal que la limita hacia el sur se eleva hasta alcanzar profundidades entre 15 y 13 m.

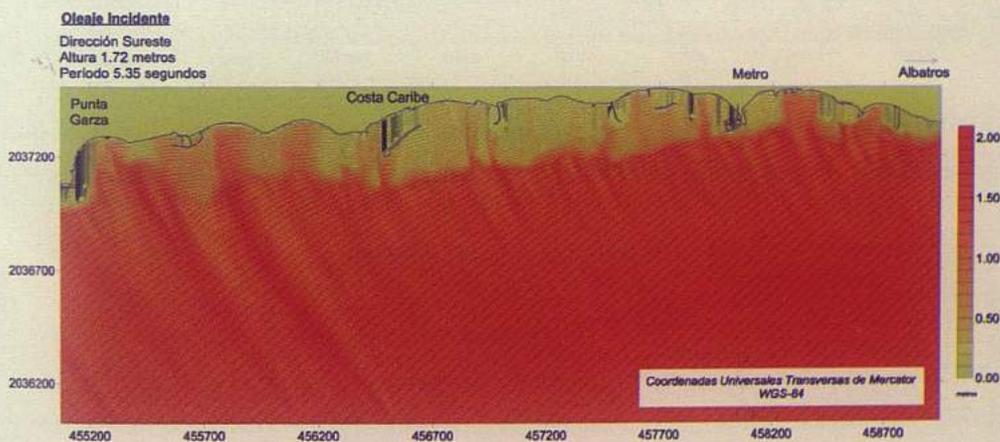
Fig. VIII. 11. Refracción-difracción para las olas habituales del sureste.

valores de profundidades utilizando el método Kriggin. Esta matriz tiene 149 filas y 463 columnas, para una distancia entre nodos consecutivos de 10 metros, con lo que se satisface una densidad de 2 ó 3 nodos por longitud de onda. Como resultado de los procesos de refracción, difracción y shoaling, las olas que alcanzan la barrera sufren una significativa reducción en su altura y experimentan un cambio en la dirección de propagación (Fig. VIII.11, 12 y 13). Para la playa Juan Dolio, uno de los efectos que tiene un mayor interés es la difracción que se produce cuando las ondas penetran en los canales y tienden a ponerse paralelas a la costa adoptando una forma de arco.

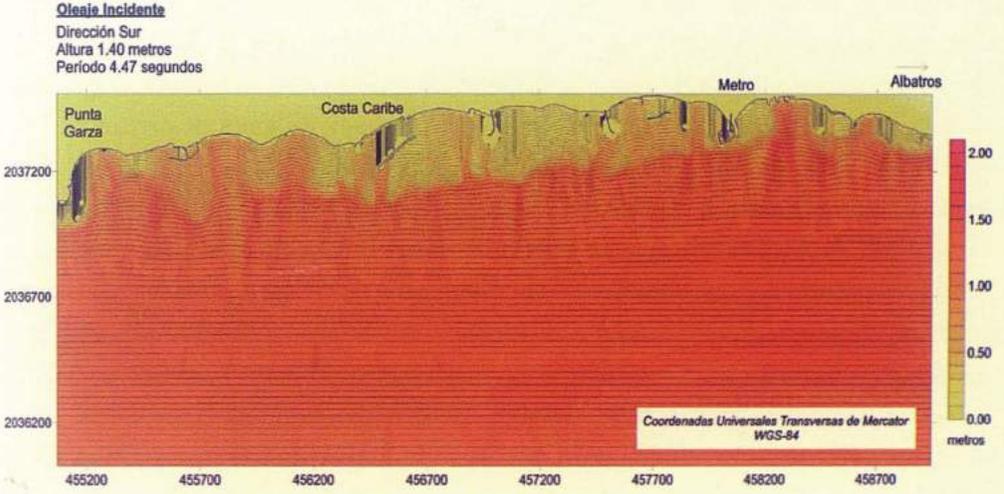
Fig. VIII. 12. Refracción-difracción para las olas habituales del sur.

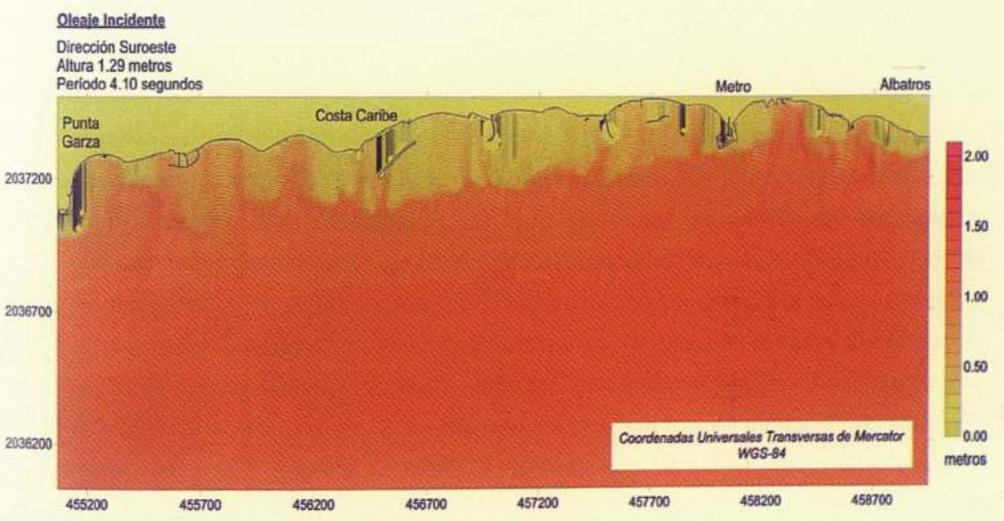
Fig. VIII. 13. Refracción-difracción para las olas habituales del suroeste.

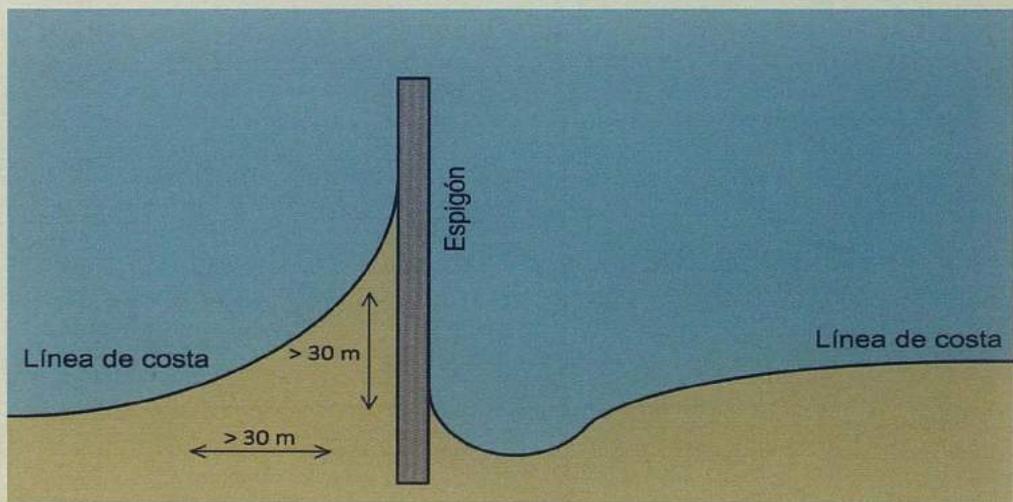
Fig. VIII. 17. Efecto clásico de los espigones en las playas. En el lado deriva arriba se representa la acumulación, mientras que deriva abajo se corta el suministro de arena y la costa retrocede.

En el caso de los espigones, son obras que retienen la totalidad del transporte litoral, y aunque favorecen la acumulación en el lado donde incide la deriva tienen un efecto perjudicial sobre las playas deriva abajo. En la Fig. VIII.17 se presenta un esquema con el funcionamiento típico de este tipo de obras y en la foto se indica un ejemplo en la playa Juan Dolio.

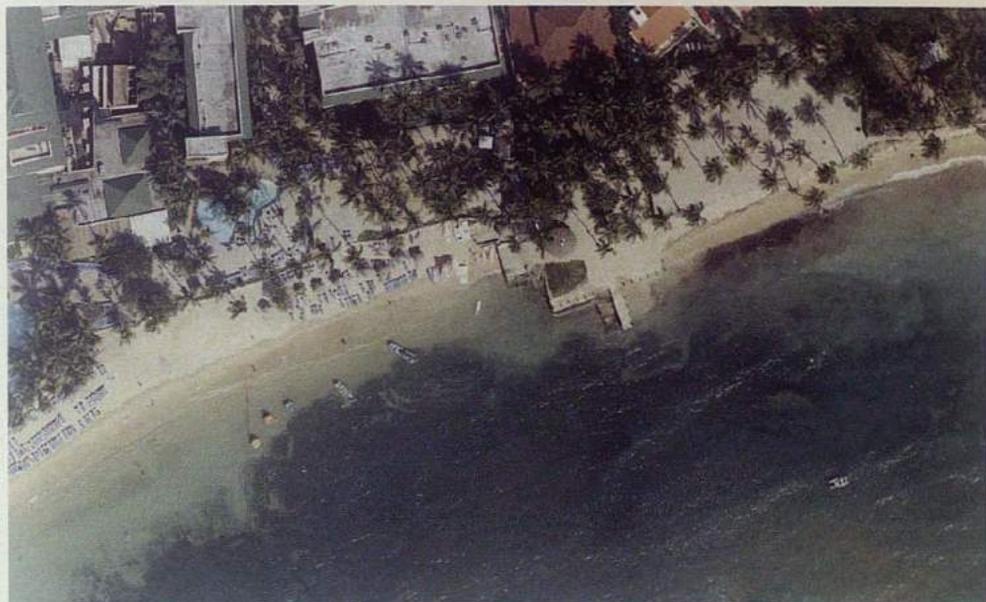
Imagen VIII.8. Efecto típico de un espigón que interrumpe la deriva litoral.

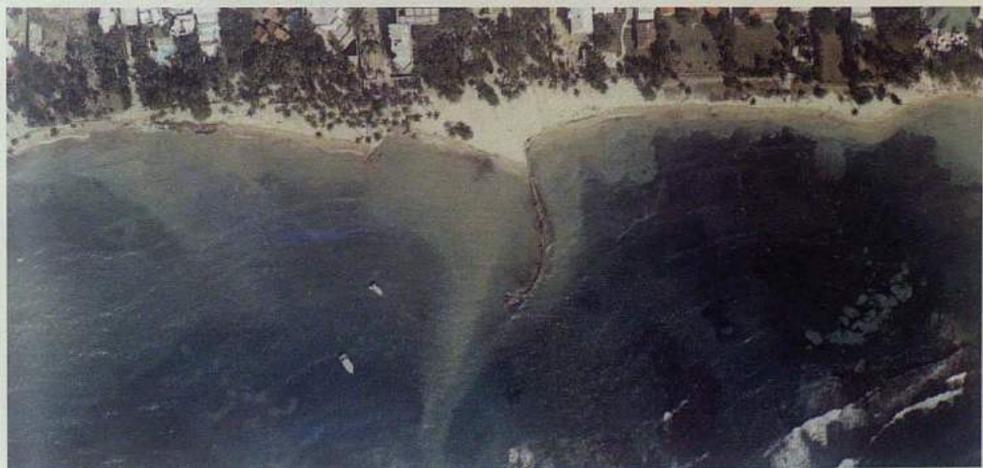
Imagen VIII.9. Efecto de la circulación en celdas y los espigones sobre la configuración en planta de la playa. Se observa la fuga de arena hacia los canales donde la barrera coralina se encuentra cortada.

No obstante, debe señalarse que para la playa Juan Dolio era frecuente observar sectores de costa que funcionaban a partir de un transporte de sedimentos en celdas, condicionado por la difracción en los arrecifes. Esto hacía que localmente se produjera un transporte de sedimentos en sentido inverso al de la deriva litoral y se observara erosión en el lado este de los espigones (Foto VIII. 10).

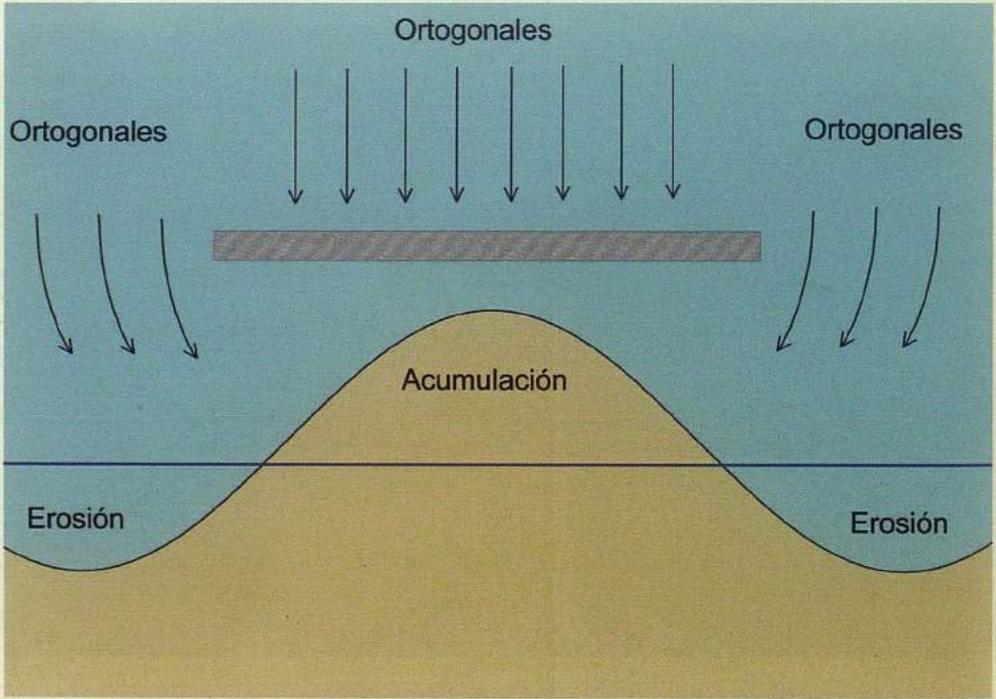
Fig. VIII. 18. Efecto de los rompeolas sobre la costa. Las dimensiones del saliente están en función del coeficiente de transmisión de la estructura (K).

Los rompeolas también son obras diseñadas para retener el transporte de sedimentos y favorecer el desarrollo de las playas. Aunque a diferencia de los espigones, la mayoría de estas obras no llegan a interrumpir completamente el transporte de sedimentos, también tienen un efecto erosivo sobre las playas vecinas y alteran el equilibrio natural de la costa (Fig. VIII. 18).

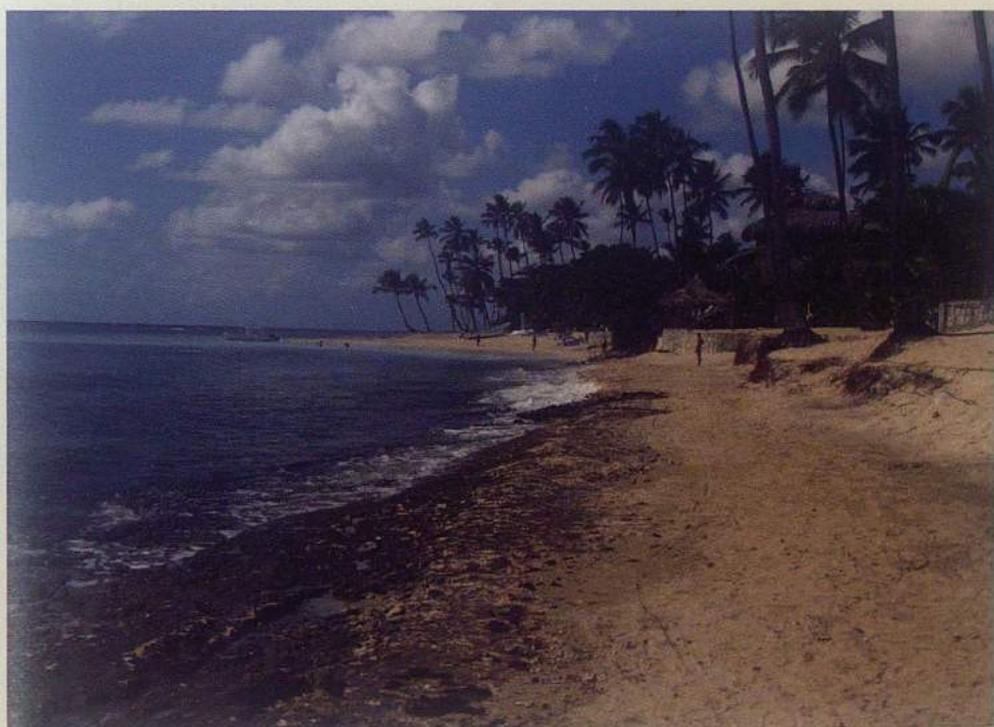
Imagen VIII.10. Afloramiento de la terraza abrasiva sobre la que se desarrolla la playa Juan Dolio, en la actualidad cubierta de arena.

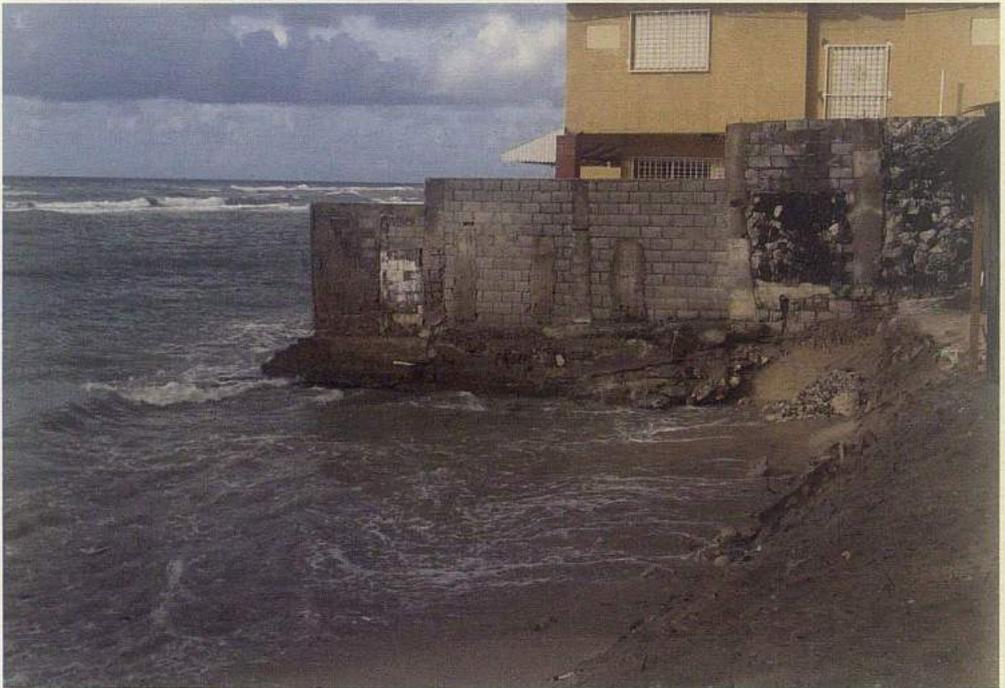
Imagen VIII.12. Construcciones costeras que interrumpían el suministro de sedimento a la playa y el desarrollo natural de su perfil.

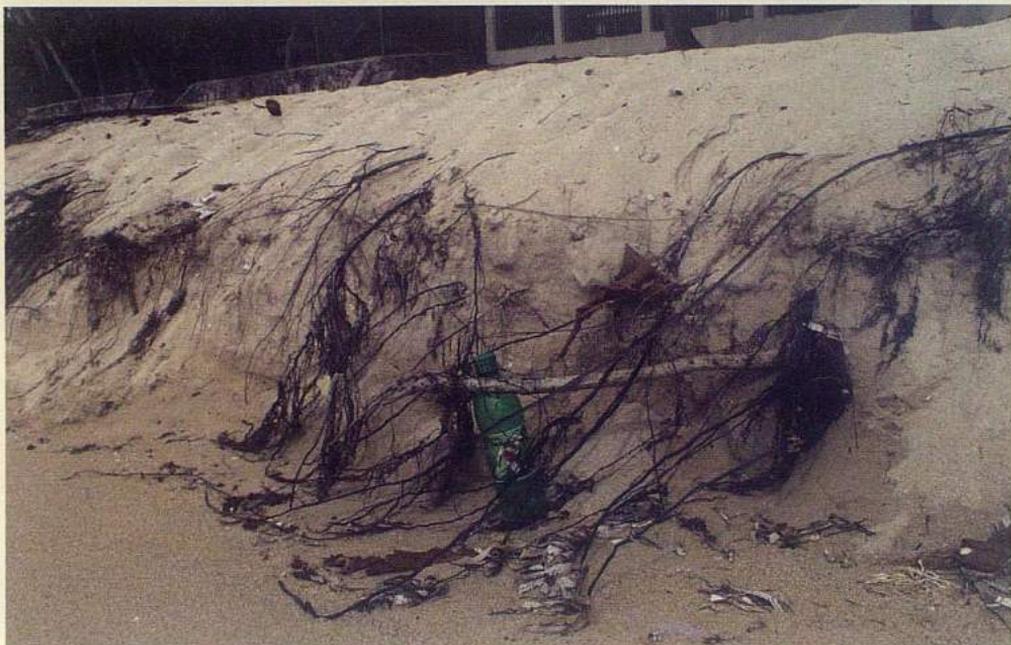
Imagen VIII.13 Escarpe de erosión superior a los 40 cm en el perfil 14.

A diferencia de los perfiles topográficos medidos en los estudios de factibilidad desarrollados en esta playa en 1999 por CESIGMA, S. A., la formación en 2005 de los escarpes de erosión de la playa era menor, pero la pendiente era más pronunciada, lo que evidenció la intensidad del proceso erosivo. No obstante existían sitios en los que los escarpes de erosión habían avanzado considerablemente, lo que demostraba el retroceso marcado de la línea de costa. En la imagen VIII.13 se observa en la zona del perfil de playa 14 un escarpe superior a los 40 cm.

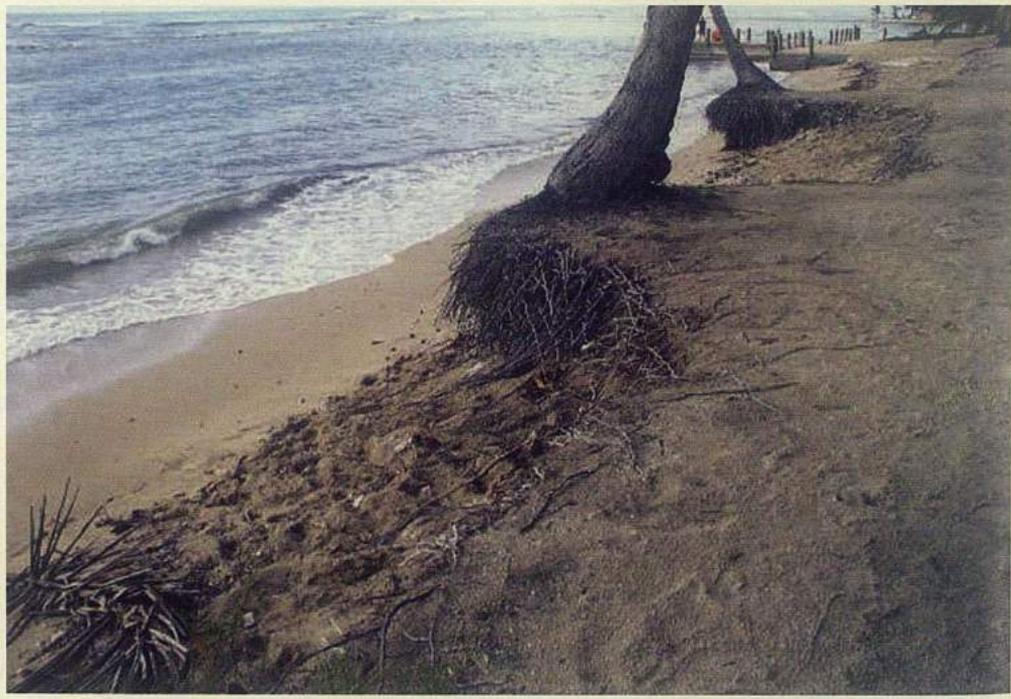
Imagen VIII.14. Retroceso de la costa por erosión en el perfil 34, registrado antes de los vertimientos artificiales de arena.

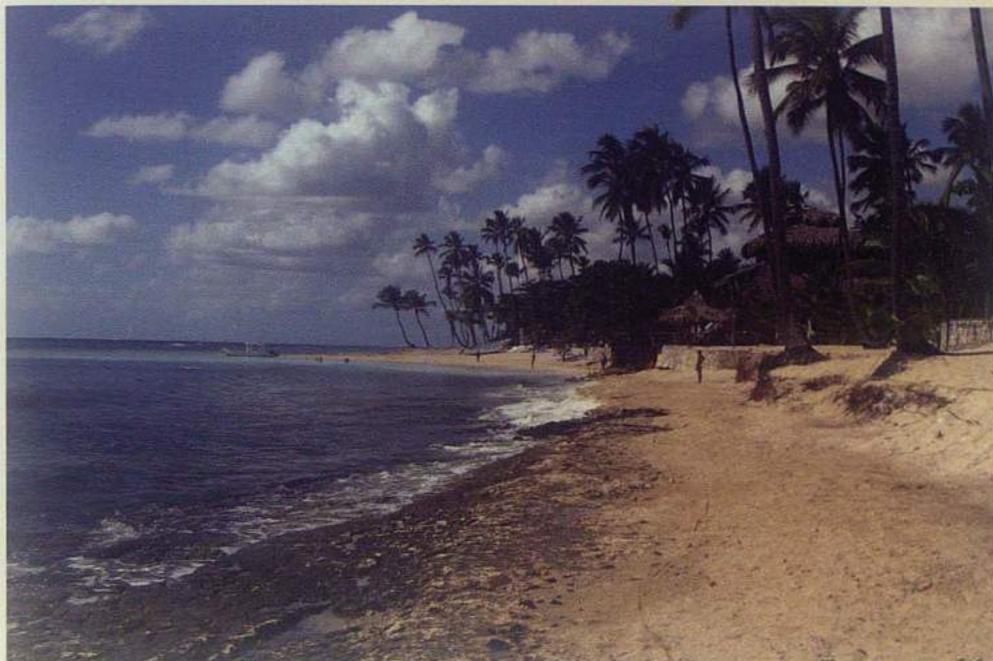
Imagen VIII.15. Afloramiento rocoso que imperaba por erosión costera en el perfil 37.

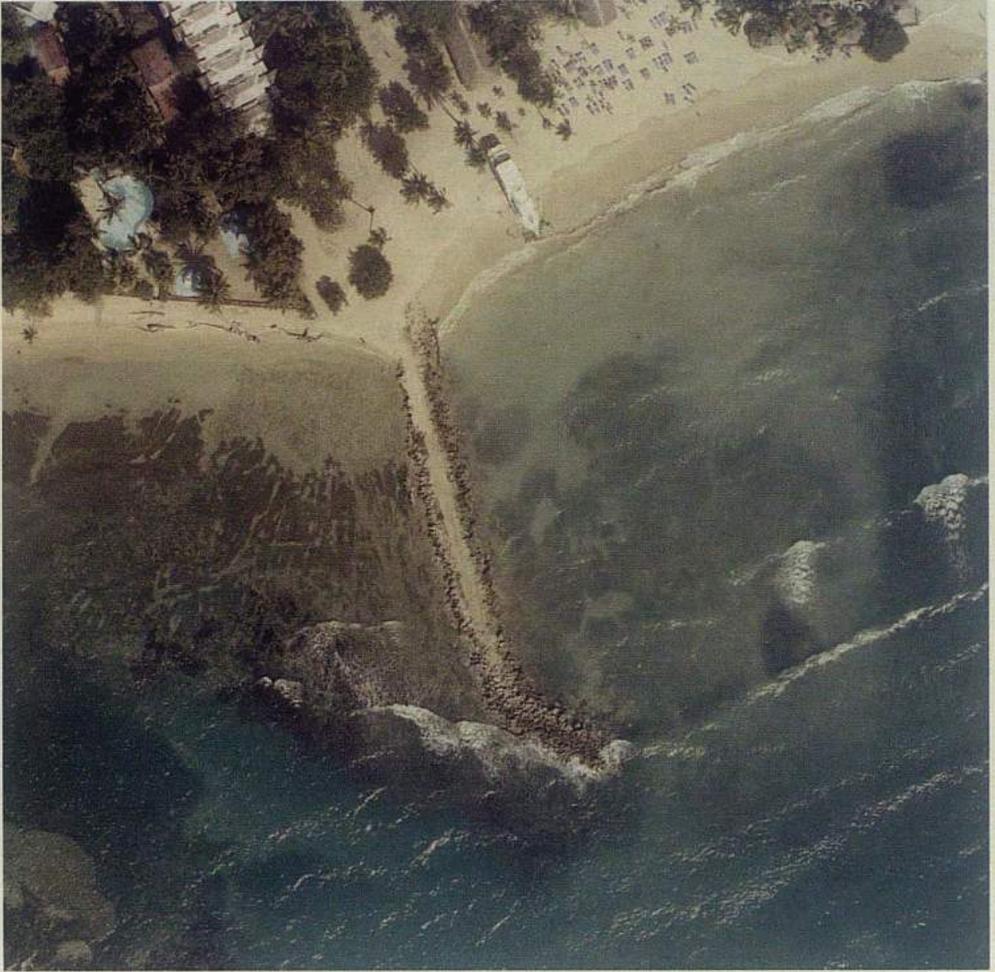
Imagen VIII.18. Espijón en el hotel Decameron que impedía el ingreso de la arena a la playa.

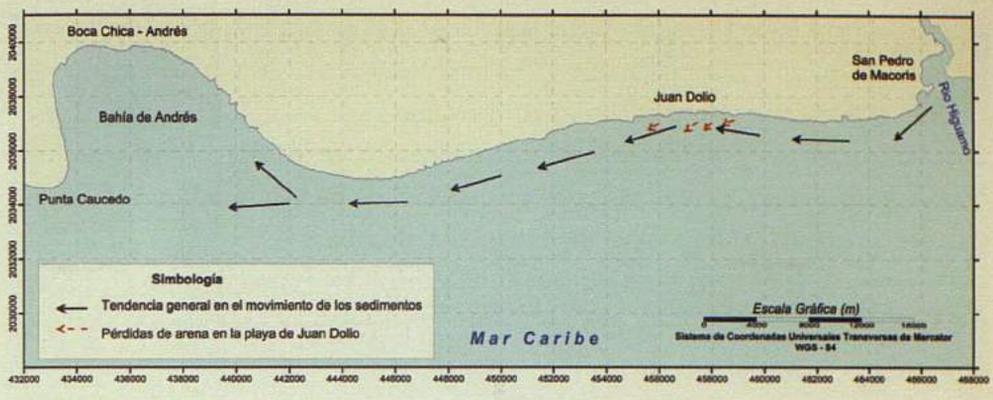
Fig. VIII. 20. Tendencia general del movimiento de los sedimentos en la unidad físico-geográfica a la que pertenece la playa Juan Dolio.

En la figura VIII.20 se muestra el esquema de funcionamiento del sistema costero en la playa Juan Dolio. Las flechas indican las direcciones del transporte de sedimentos. Como se observa están las que indican un movimiento a lo largo de la costa de los sedimentos provenientes del río Higuamo y las pérdidas de sedimentos desde la playa de Juan Dolio. Como resultado del transporte de sedimentos de este río se forman grandes depósitos de sedimento fangoso a lo largo de la pendiente submarina entre los 25 y 30 m de profundidad y solo una porción ínfima alcanza la playa.

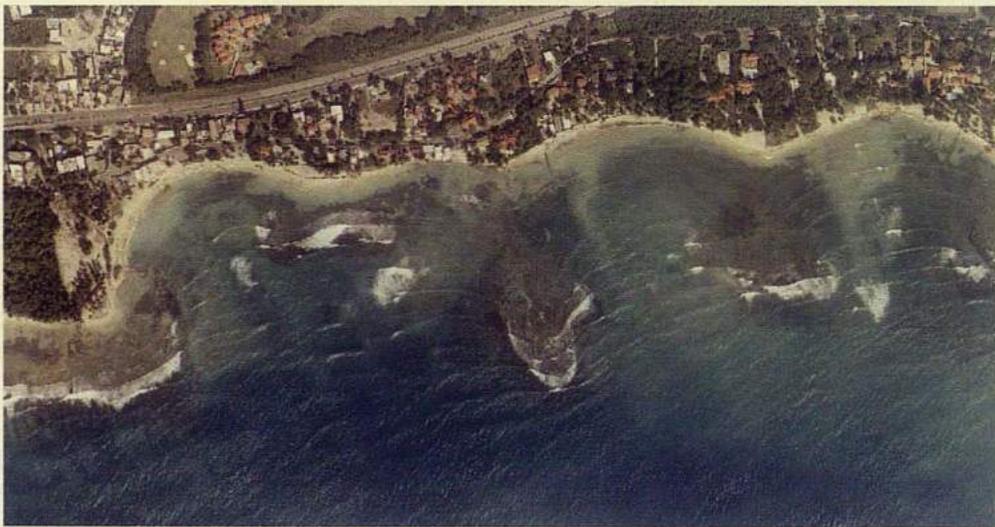
Imagen VIII.19 Configuración en planta de un sector de la costa Juan Dolio.

Por ejemplo, la simple observación aérea de la playa Juan Dolio permitió reconocer que de existir un suministro estable de sedimentos a la playa, las barreras coralinas y los salientes rocosos funcionarían de forma análoga a los espigones y rompeolas, pero con una absoluta armonía natural (Imagen VIII.19).

En la imagen se observa que a la sombra de las barreras coralinas se forman salientes (hemitómbolos) y en los espacios intermedios la costa retrocede dando lugar a grandes ensenadas donde se presentan las mejores condiciones para el baño.

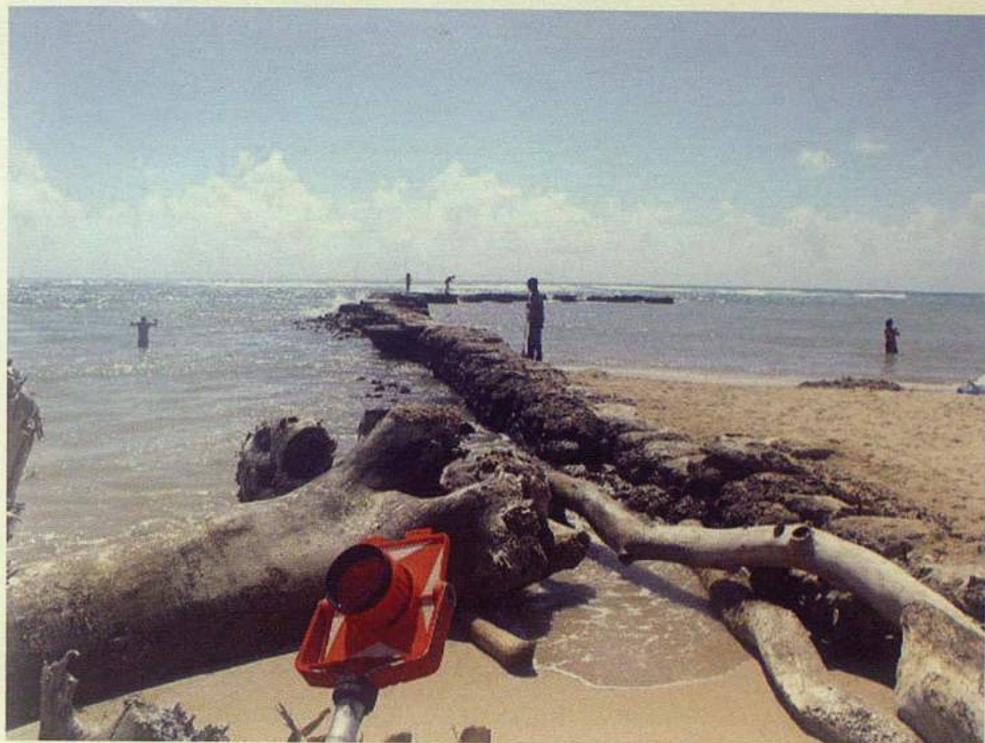
Imagen VIII.20. Espigón construido en el hotel Decameron que fue retirado.

mar y cortar el suministro de arena a las playas vecinas. Por este motivo, como parte del proyecto de vertimiento de arena se concibió la retirada de la mayor parte de los espigones, rellenos y otras estructuras perpendiculares a la costa. En este caso se encontraban el espigón de bolsacretos (sacos rellenos de hormigón) construido en la playa que utiliza el hotel Decameron y la isla artificial del hotel Metro, por sólo mencionar algunos ejemplos (Imagen VIII.20).

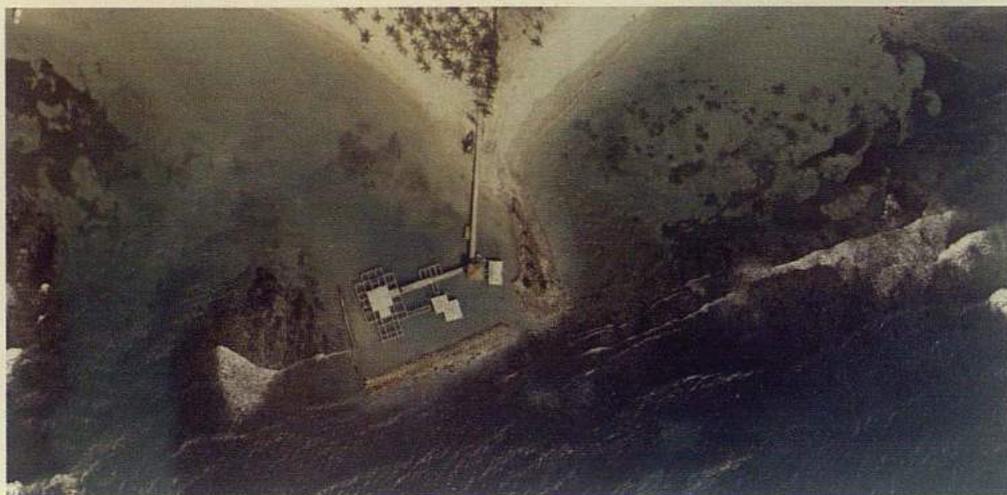
Imagen VIII.21. Isla artificial construida al este del hotel Metro que fue retirada antes de los vertimientos de arena.

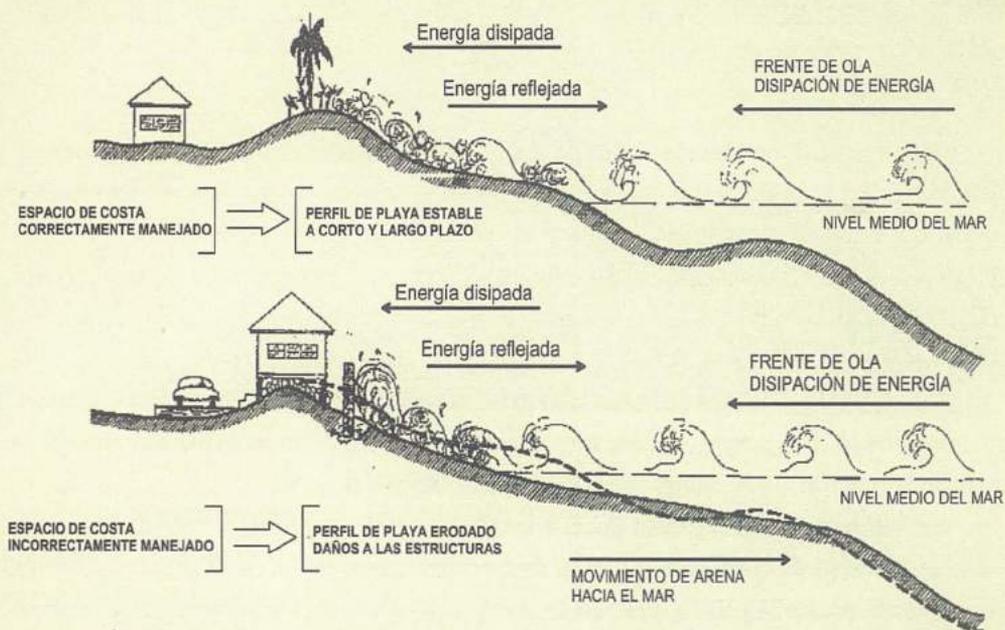
Fig. VIII. 21. Efecto de las construcciones sobre la dinámica del perfil de playa (García y Juanes, 1994).

Las construcciones sobre la playa y las dunas también tienen el efecto de acelerar el trabajo erosivo de las olas durante las tormentas. En un perfil natural, las olas corren por la pendiente de la playa y disipan su energía por fricción e infiltración. Sin embargo, al interponer una estructura rígida las olas son reflejadas poniendo en suspensión grandes cantidades de arena que son arrastradas hacia el mar por el retorno de la ola hacia profundidades desde las cuales no pueden retornar a la costa bajo las condiciones habituales de oleaje, la figura siguiente explica este fenómeno (Fig. VIII. 21).

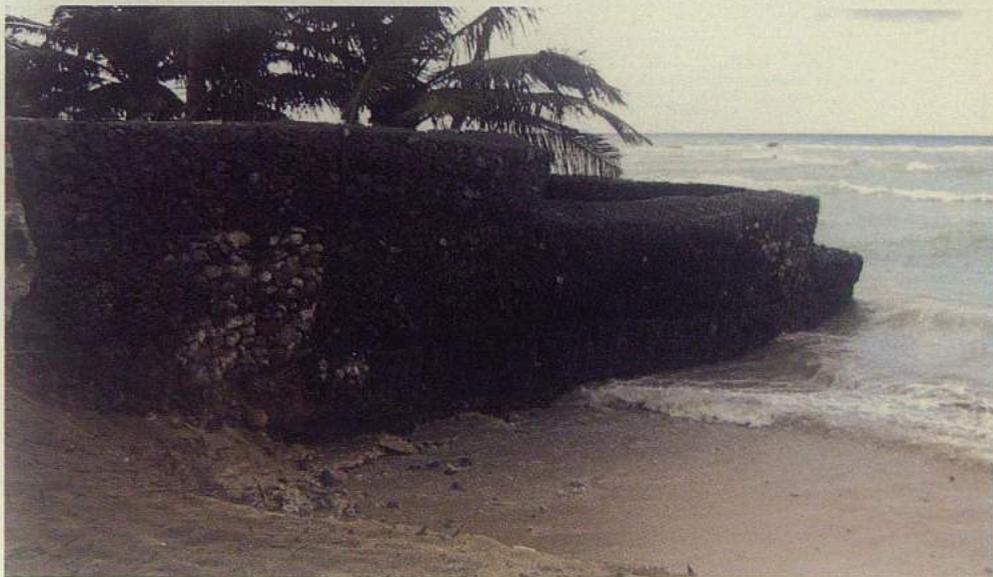
Imagen VIII.22. Estructura de gaviones que interfería el funcionamiento dinámico del perfil de playa.

En la Imagen VIII.22 se indica una de las estructuras de gaviones que se retiraron para garantizar el funcionamiento dinámico del perfil. Una vez que se realiza la regeneración queda restablecido el perfil natural.

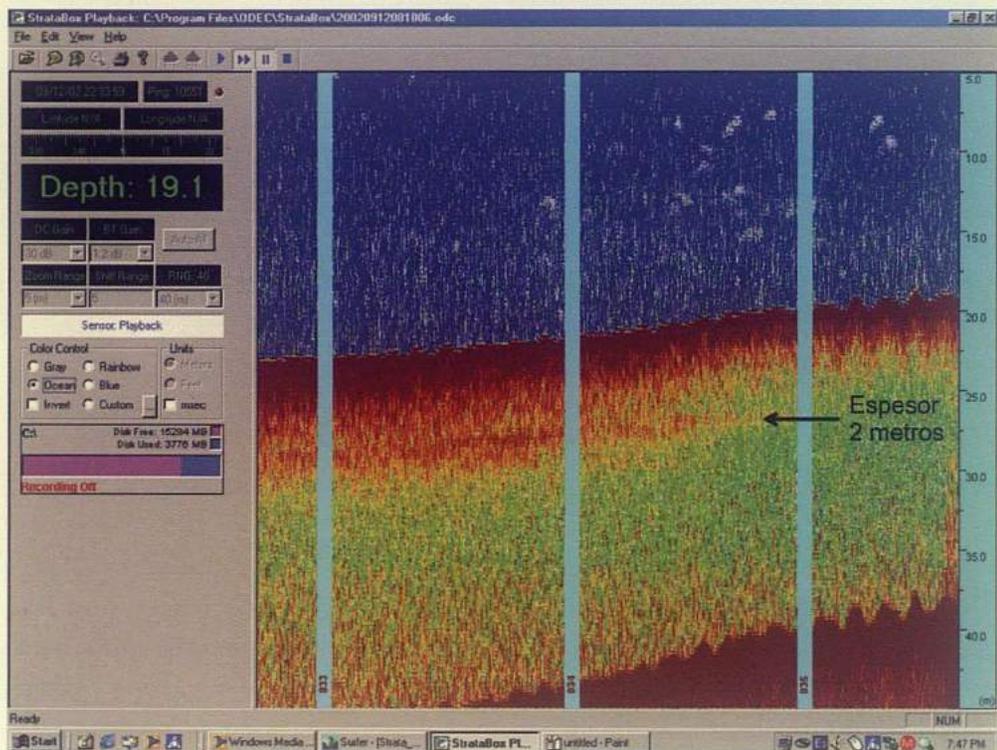
Fig. VIII. 23 Registro sismoacústico en el límite sur del polígono de extracción. Banco de préstamo El Vozquerón.

fueron verificados con una red de 13 estaciones de buceo en cada una de las cuales se ejecutaron calas de contacto utilizando una barrena helicoidal (Fig. VIII. 23). Como resultado de esta exploración se pudo comprobar que este banco de préstamo cuenta con espesores de sedimentos superiores a los 3 m, excepto en su extremo sur donde disminuye hasta los 2 m. En la figura VIII. 24 se presentan los resultados obtenidos con este trabajo.

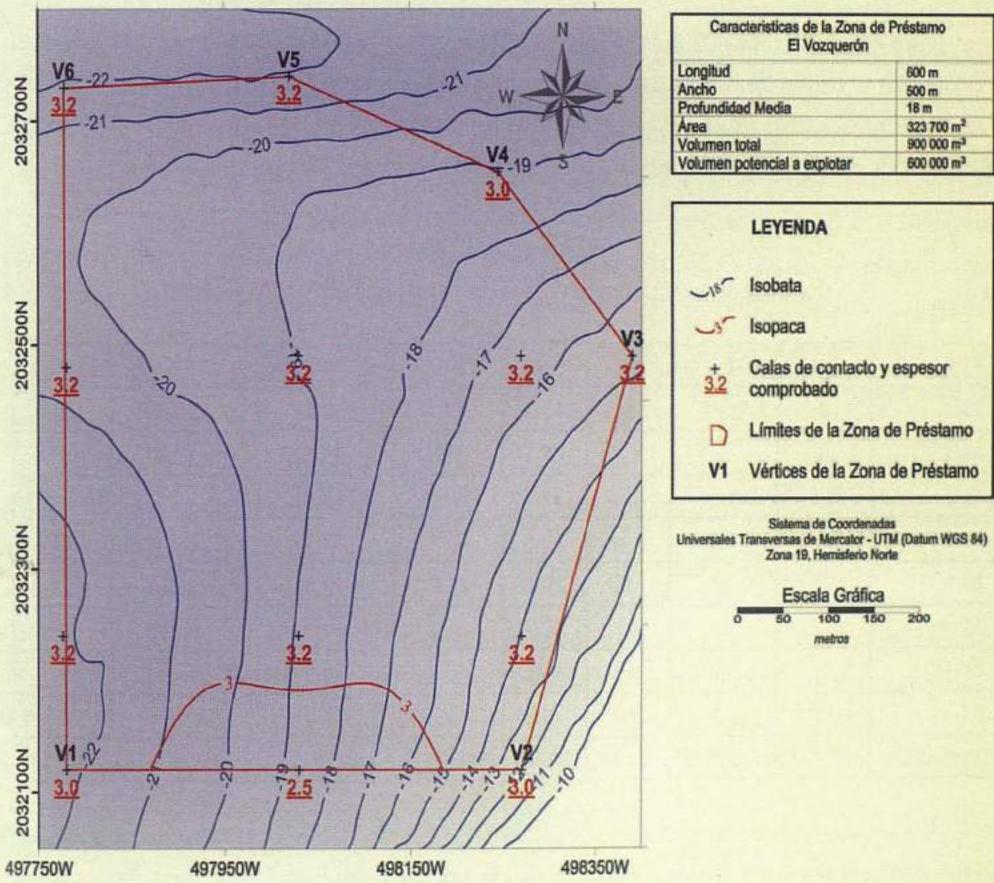
Fig. VIII. 24 Esquema general de la zona de préstamo de arena El Vozquerón.

A partir de los espesores comprobados se pudo asegurar un potencial de arena a explotar en este banco de préstamo de 900 000 m³ en un polígono de 323 700 m², lo que satisfacía la explotación de hasta 600 000 m³.

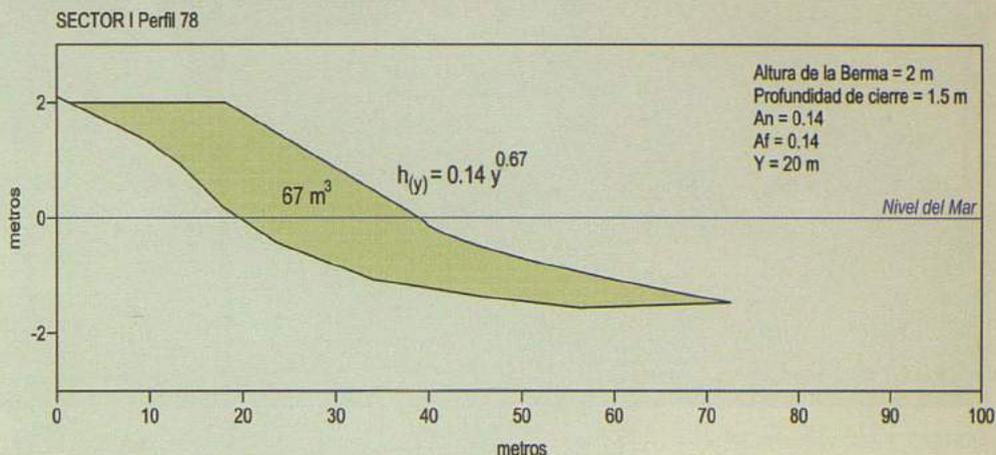
Fig. VIII. 25. Perfil de la playa regenerada en el sector I.

La máxima profundidad del perfil (h) es de 1.5 metros y se propuso que la berma regenerada tuviera una altura (B) de 2.0 metros. Considerando el D_{50} de una muestra tipo de la playa (409.2 μm) que equivale a 1.289 \hat{O} , tenemos un parámetro A_N de 0.14. Considerando que el banco de préstamo "El Vozquerón" tiene un D_{50} de 355.5 μm , que equivale a 1.492 \hat{O} , tenemos que el factor de escala A_F toma también un valor de 0.14. Aceptando como objetivo del proyecto incrementar en 20 metros el ancho de la playa en este sitio, teníamos que se requería verter 75 m^3/m de playa a regenerar.

Sin embargo, debido a que el perfil de la playa se encontraba elevado con relación a la curva de equilibrio teórica, el volumen a verter para alcanzar el resultado deseado era inferior ($67 \text{ m}^3/\text{m}$). En la figura VIII.25 se superpone el perfil de la playa antes del vertimiento de arena y la forma de equilibrio teórica para explicar el cálculo del volumen de arena realizado.

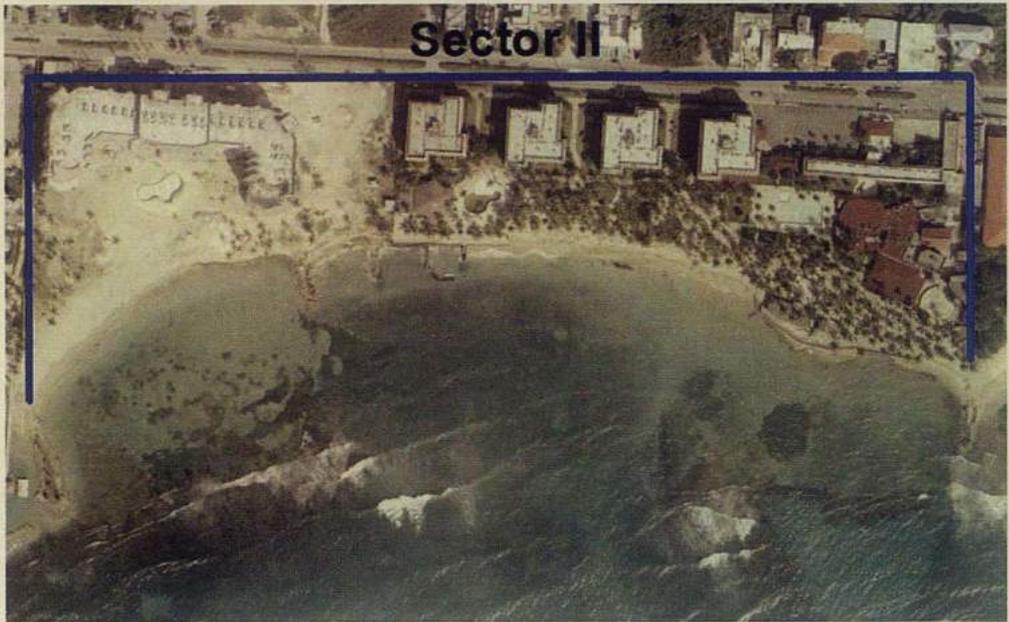
Imagen VIII. 25. Sector II.

El sector está delimitado por las coordenadas:

UTM WGS-84	
Oriental	Occidental
458 592	458 053
2 037 400	2 037 411

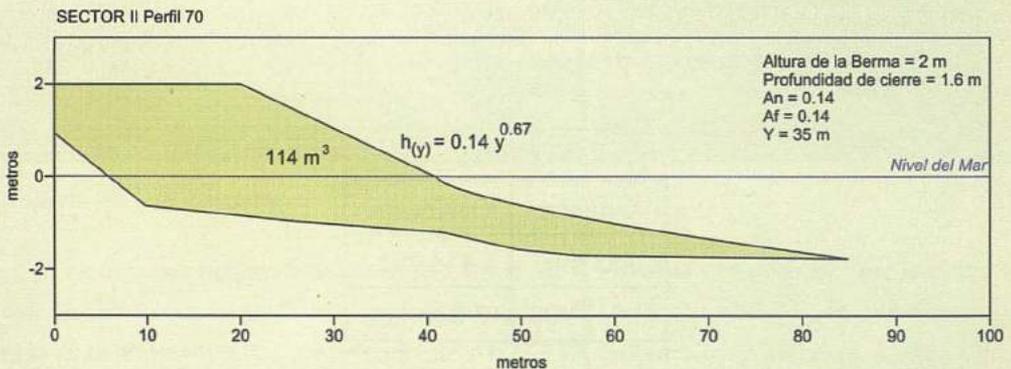
En este lugar la máxima profundidad del perfil (h) es de 1.6 metros y se propone que la berma regenerada tenga una altura (B) de 2.0 metros. Para la regeneración de este sector se propuso incrementar el ancho de la playa en 35 metros de donde resultaba un volumen de arena a verter de $141 \text{ m}^3/\text{m}$ (Fig. VIII. 26).

Fig. VIII. 26. Perfil de la playa regenerada en el sector II.

Sin embargo, al superponer la curva teórica con el relieve antes del vertimiento se demuestra que este resultado se logra con $114 \text{ m}^3/\text{m}$. Multiplicando la longitud del sector (503 metros) por la densidad de arena a verter ($114 \text{ m}^3/\text{m}$) se tiene un volumen total de $57\,342 \text{ m}^3$.

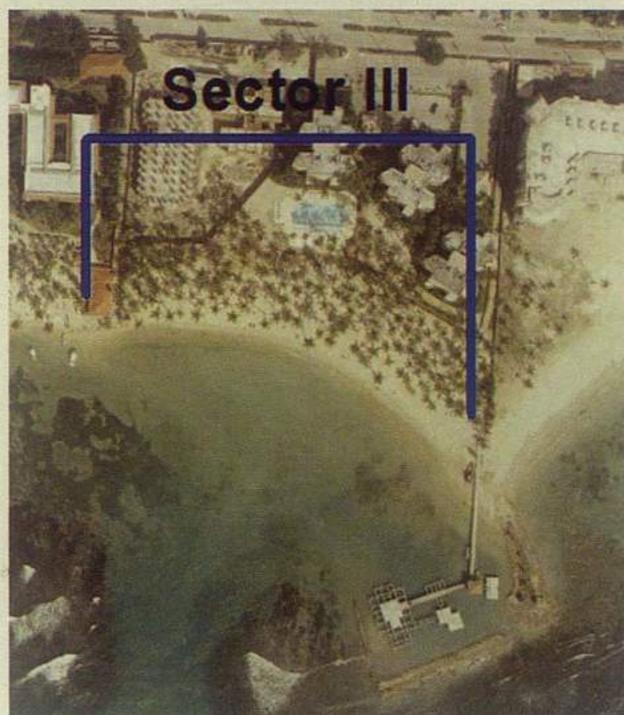
Imagen VIII.26. Sector III.

Sector III. Es un sector de pequeña longitud (215 metros) y se encuentra al oeste de la isla del hotel Metro.

UTM WGS-84	
Oriental	Occidental
458 053	457 861
2 037 411	2 037 492

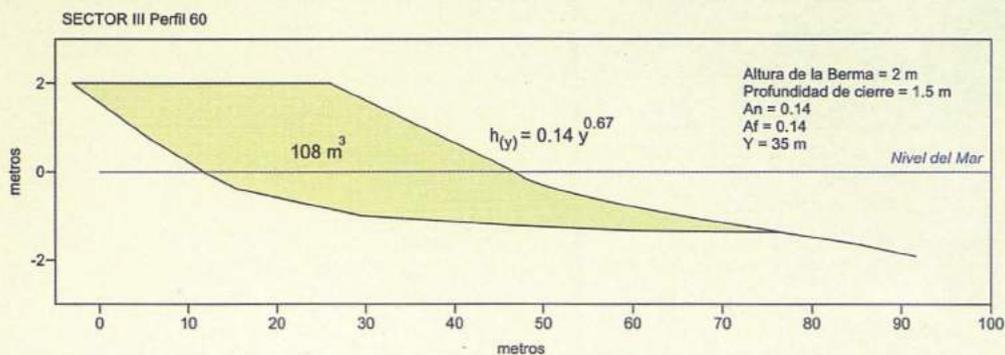
La máxima profundidad del perfil (h) en esta zona es de 1.5 metros y se propuso que la berma tenga una altura (B) de 2.0 metros. Para la regeneración de este sector se estimó incrementar el ancho de la playa en 35 metros de donde resultaba un volumen de arena a verter de $138 \text{ m}^3/\text{m}$ (Fig. VIII. 27).

Fig. VIII. 27. Perfil de equilibrio de la playa regenerada.

Sin embargo, al igual que en los sectores anteriores, este resultado se lograba con un volumen de arena inferior ($108 \text{ m}^3/\text{m}$). Con la superposición de los perfiles, multiplicando la longitud del sector (215 metros) por la densidad de arena a verter ($108 \text{ m}^3/\text{m}$) se obtuvo un volumen total de $23\,220 \text{ m}^3$.

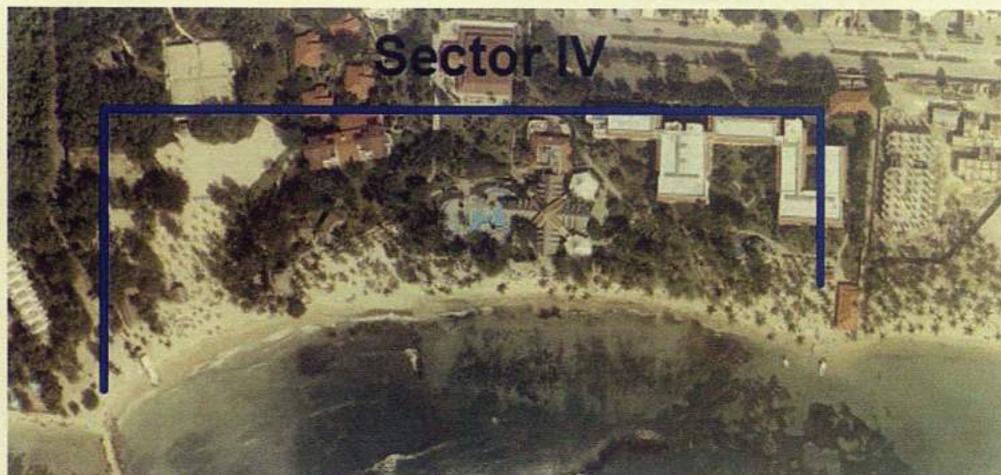
Imagen VIII.27 Sector IV.

Sector IV. Tiene una longitud de 310 metros y en el se encuentra el hotel Barceló Capella.

UTM WGS-84	
Oriental	Occidental
457 861	457 485
2 037 492	2 037 453

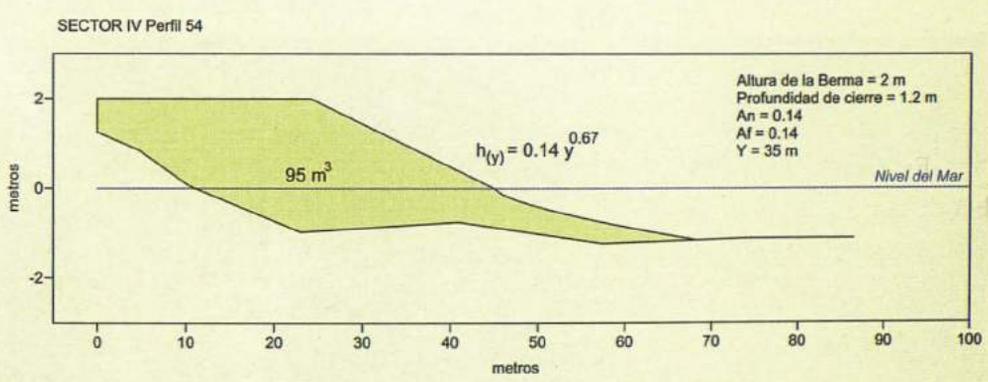
En la figura VIII.28 se puede comprobar que la curva de equilibrio para un avance de 35 metros se logra con el suministro de 95 m³/m. Teniendo en cuenta que este tramo de costa mide 310 metros, entonces tendrían que emplearse 29 450 m³ de arena para lograr el incremento del ancho esperado.

Fig. VIII. 28. Perfil de equilibrio de la playa regenerada.
