GEOMORFOLOGÍA COSTERA Y REGENERACIÓN DE PLAYAS EN REPÚBLICA DOMINICANA

Instituto Panamericano de Geografía e Historia
Sección Nacional de República Dominicana
2014

Introducción

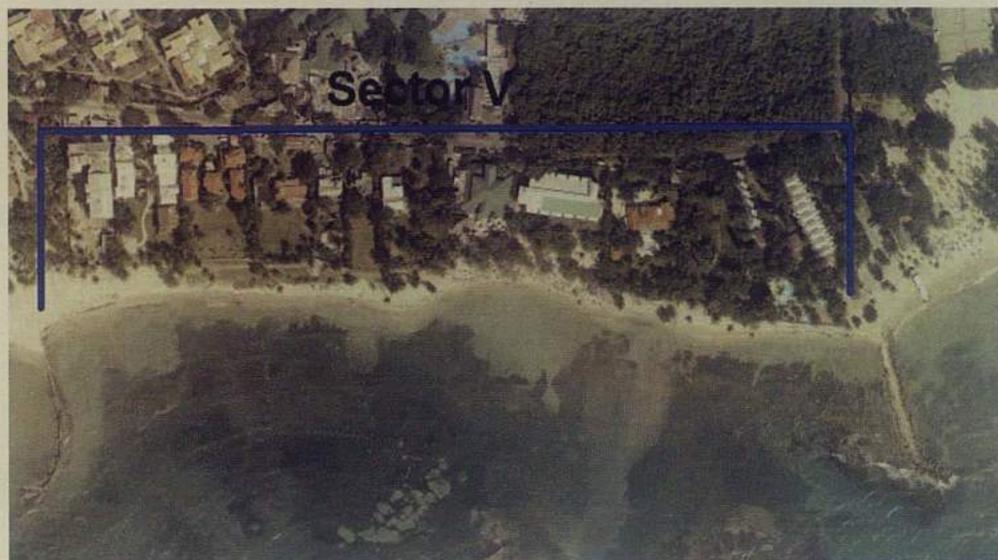
Imagen VIII.28. Sector V.

Sector V. Este sector tiene una longitud total de 510 metros y está confinado en los extremos por dos espigones curvos.

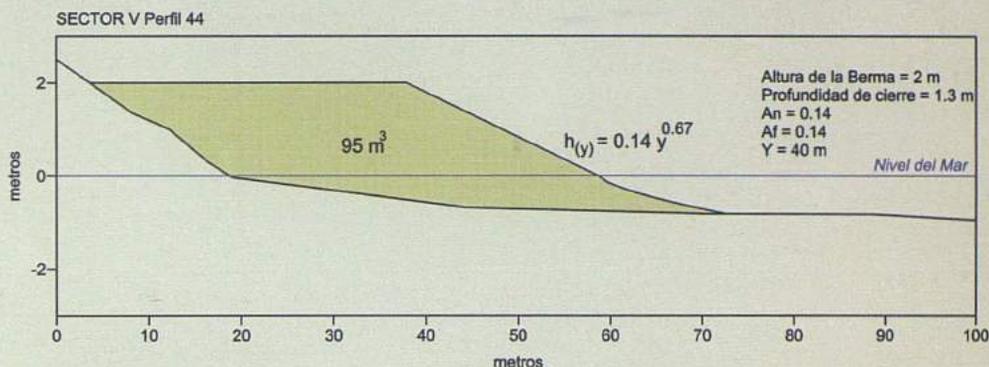
También en este caso se pudo comprobar que la cantidad de arena requerida era mucho menor. El incremento de 40 metros en el ancho de la playa se logra con 95 m^3 de arena por metro lineal. Teniendo en cuenta que este tramo de costa mide 510 metros, la cantidad total a verter sería de $48\,450 \text{ m}^3$ (Fig. VIII. 29).

Fig. VIII. 29. Perfil de la playa regenerada en el sector V.

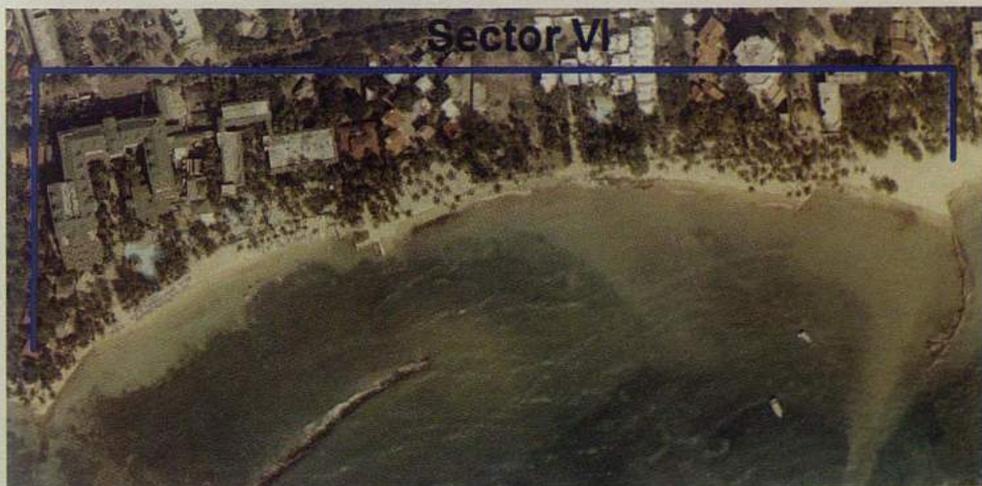
Sector VI. Ocupa el frente de la playa que utiliza el hotel Costa Caribe y las propiedades ubicadas al este.

Imagen VIII.29. Sector de playa donde se encuentra el hotel Costa Caribe.

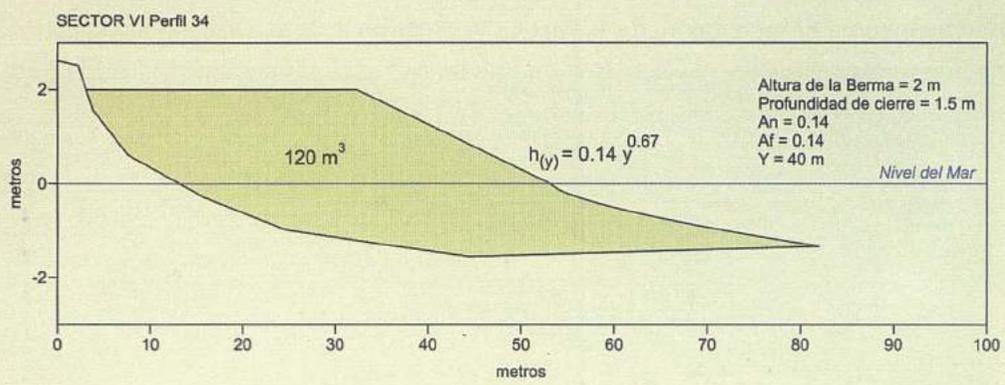
Al igual que en los restantes sectores, el incremento en el ancho de la playa deseado (40 metros) se lograba con una cantidad menor de sedimentos que la estimada según la metodología de Dean (1991). En la figura VIII.30 se ve que son suficientes $120 \text{ m}^3/\text{m}$ en lugar de $160 \text{ m}^3/\text{m}$, como indica la expresión:

Fig. VIII. 30. Perfil de la playa regenerada en el sector V.

La longitud del sector es de 603 metros y para regenerarlo serían necesarios 72 360 m³ de arena.

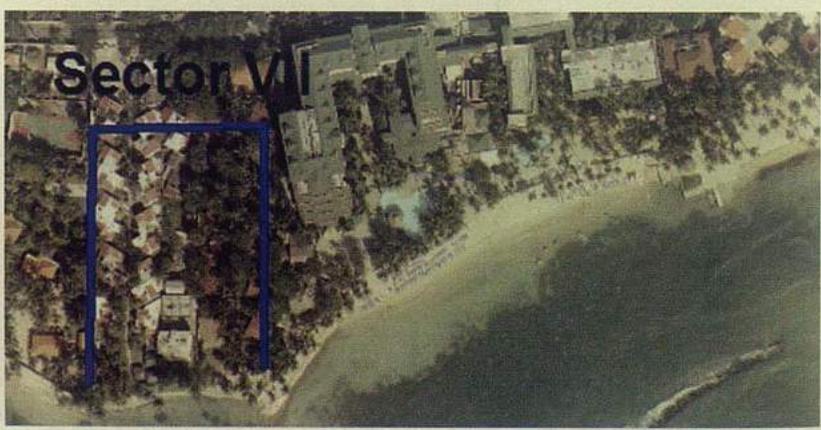
Sector VII. Es el más pequeño de los sectores (142 metros) y por la escasa profundidad que existe en el lugar sólo se puede verter una cantidad mínima de arena. La imagen siguiente muestra la ubicación de este sector.

Imagen VIII.30. Pequeño sector de playa al oeste del hotel Costa Caribe.

En este lugar se decidió verter la arena a razón de 60 m³/m para que luego de ejecutado el vertimiento fuera redistribuida de forma natural por las olas y corrientes hacia los sectores vecinos. Los límites de este pequeño sector son:

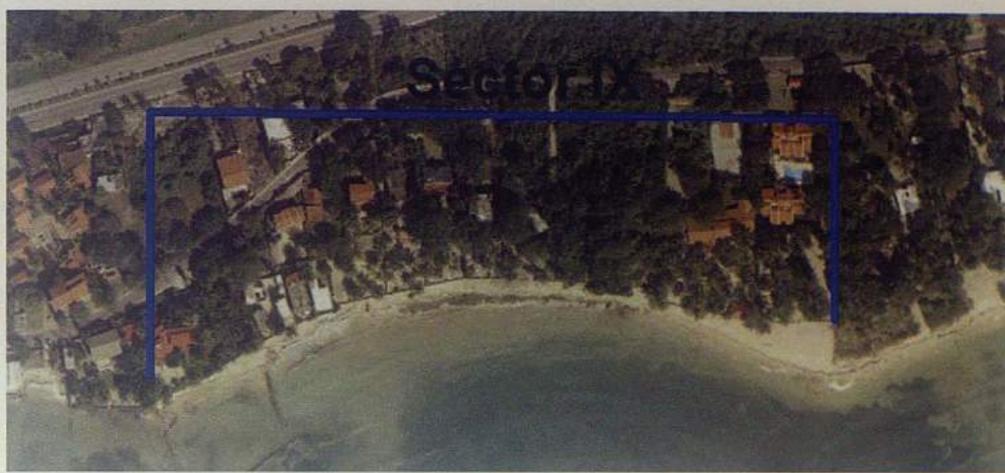
Sector IX. Este sector tiene una longitud de 340 metros. En la parte central de la playa existen afloramientos rocosos que debían ser cubiertos por la arena. En la Imagen VIII. 31 se indican los límites del sector.

UTM WGS-84	
Oriental	Occidental
455 966	455 624
2 037 329	2 037 307

Imagen VIII.31. Ensenada que delimita al sector IX.

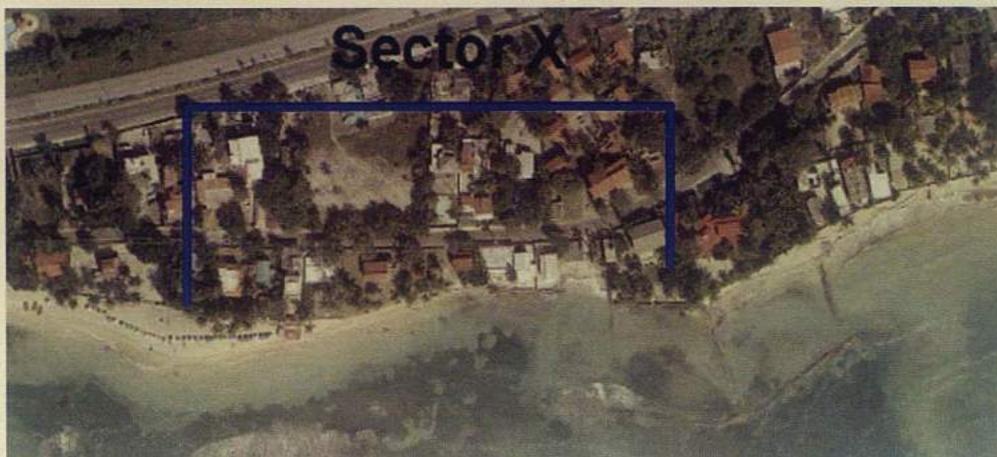
Imagen VIII.32. Sector X.

Sector X. Con una longitud de 280 metros, el sector 10 ocupa una pequeña ensenada de fondo somero. La máxima profundidad es de apenas 1 metro (*h*).

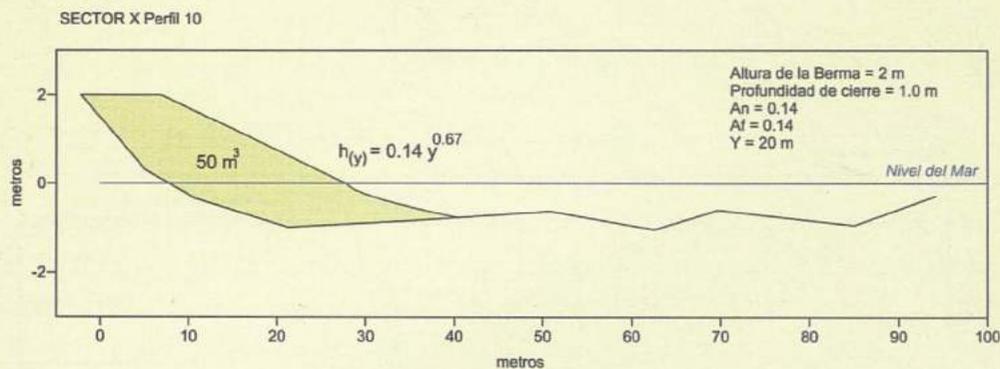
En la figura se presenta la superposición entre la curva teórica de equilibrio de una arena con las características del material del banco de El Vozqueron y la forma del perfil real, de donde se deduce que el volumen óptimo a verter era de $50 \text{ m}^3/\text{m}$, lo que da un volumen de $14\,000 \text{ m}^3$ para todo el sector (Fig. VIII. 33).

Fig. VIII. 33. Perfil de equilibrio de la playa regenerada en los sectores X y XI.

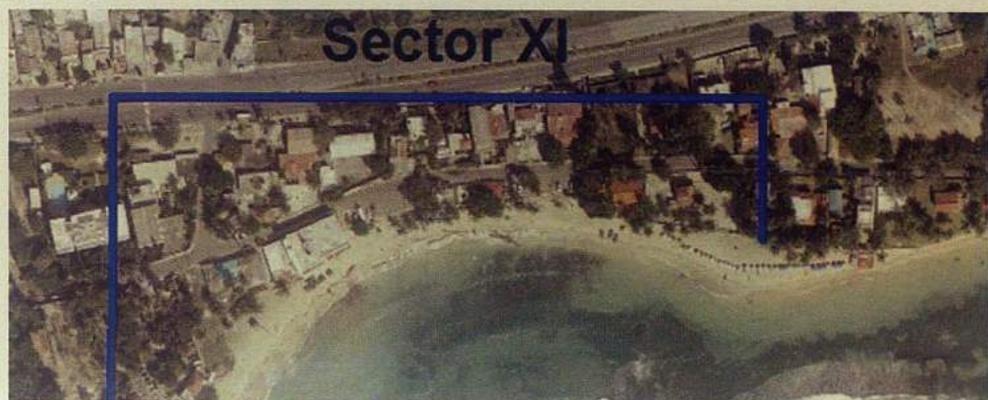
Imagen VIII.33. Sector XI. Límite occidental del área.

UTM WGS-84	
Oriental	Occidental
455 380	455 069
2 037 297	2 037 139

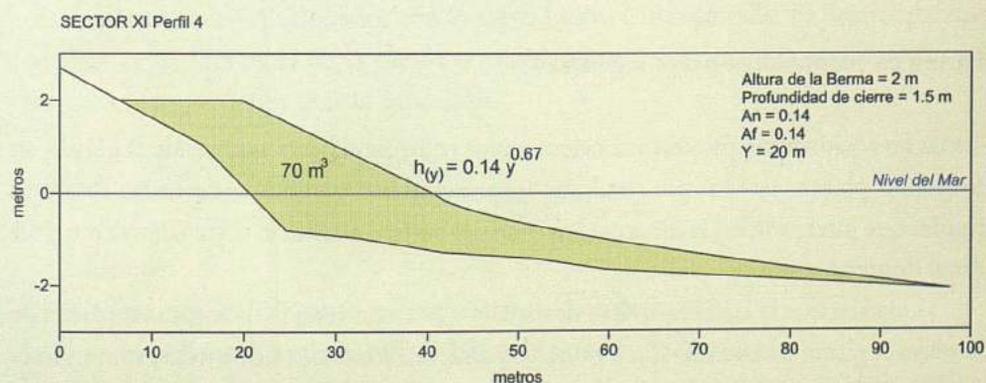
Por la orientación de la ensenada y las profundidades existentes, las olas penetran con gran energía. El perfil activo en este lugar alcanza 1.5 metros de profundidad y al superponer las curvas de equilibrio teóricas al perfil real se demuestra que con el suministro de 70 m³/m se llega a formar una playa de 20 metros de ancho, lo que se consideraba adecuado para mejorar las condiciones estéticas y recreativas de esta playa (Fig. VIII.34).

Fig. VIII. 34. Perfil de equilibrio de la playa regenerada en los sectores X y XI.

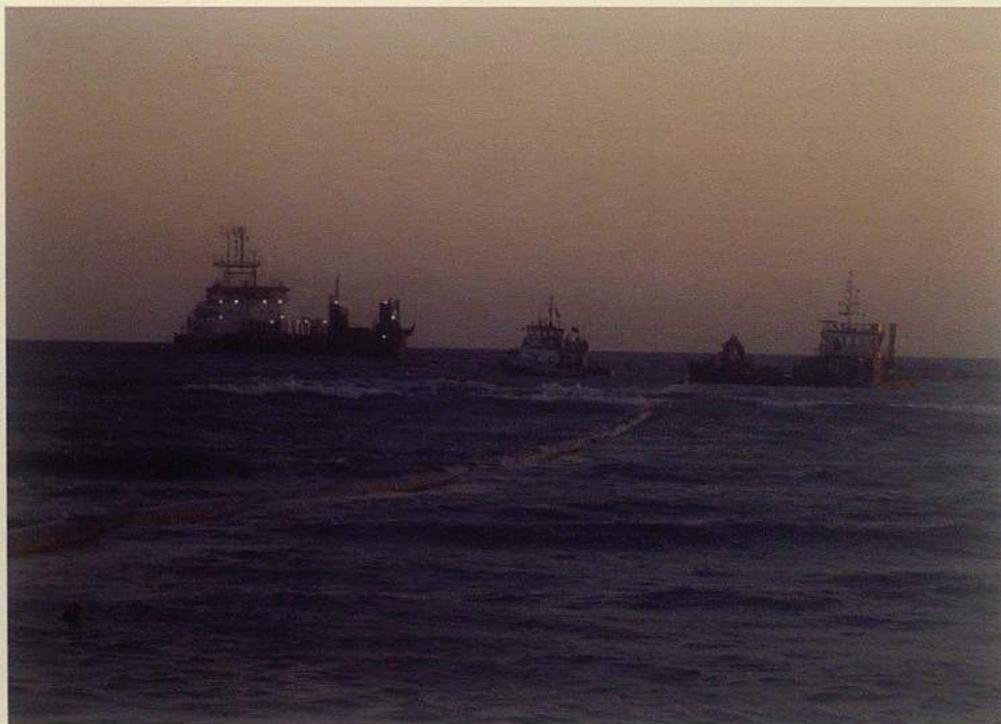
Para bombear la arena de la draga hacia la orilla se emplea una tubería submarina rígida, la cual tiene una sección flotante de 200 m de largo aproximadamente, en cuyo extremo se acopla la draga para la operación de descarga. En las operaciones de colocación de la tubería se emplea un remolcador auxiliar y para facilitar el remolque esta tubería se llena de aire a presión manteniéndola a flote. Una vez en la posición de descarga esta tubería se llena otra vez de agua hasta quedar en reposo sobre el lecho marino, quedando el extremo flotante a una distancia de la costa que permite las maniobras de la draga.

Imagen VIII.35 Draga de succión en marcha acoplándose a la tubería.

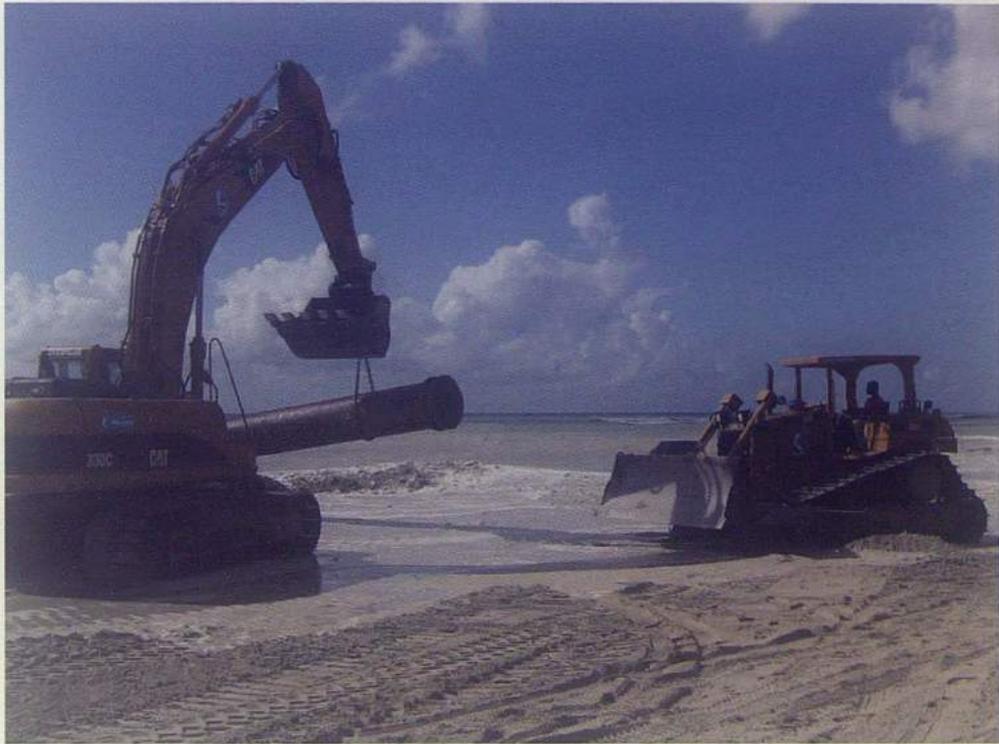
Imagen VIII.36. Trabajo con equipos pesados en el traslado de las tuberías.

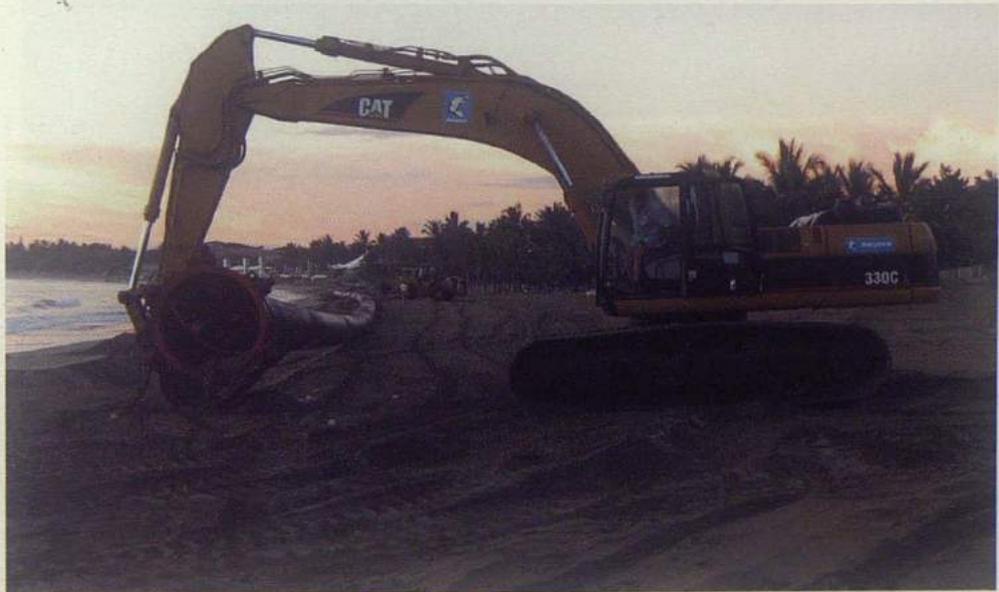
Imagen VIII.37 Colocación de la tubería de descarga en la playa con ayuda de equipos pesados de tierra.

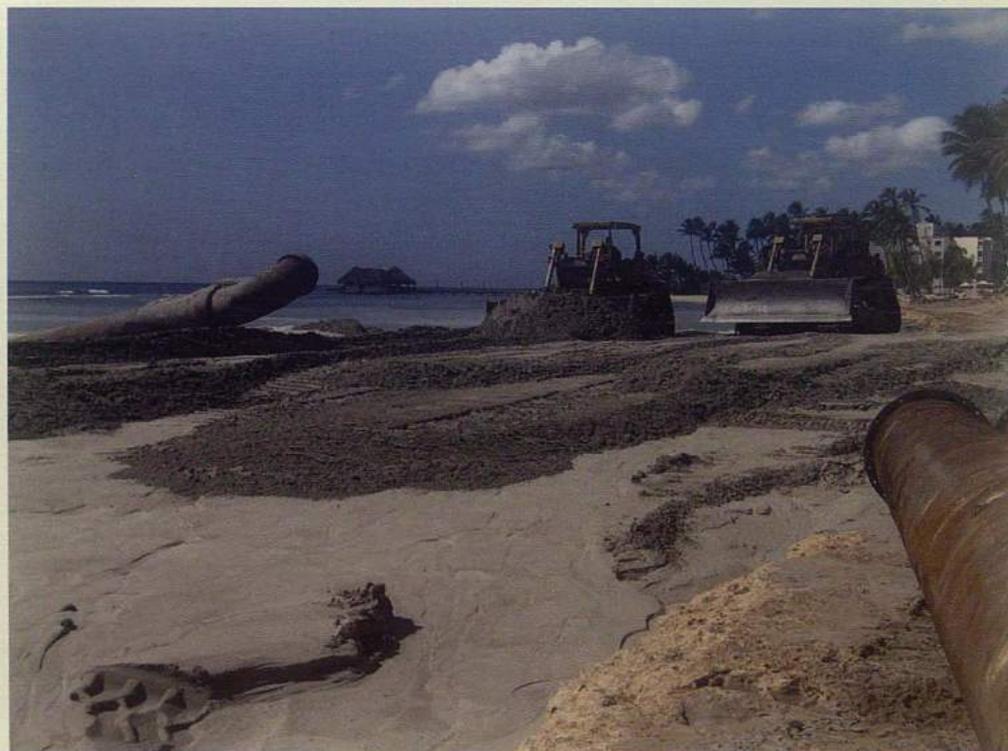
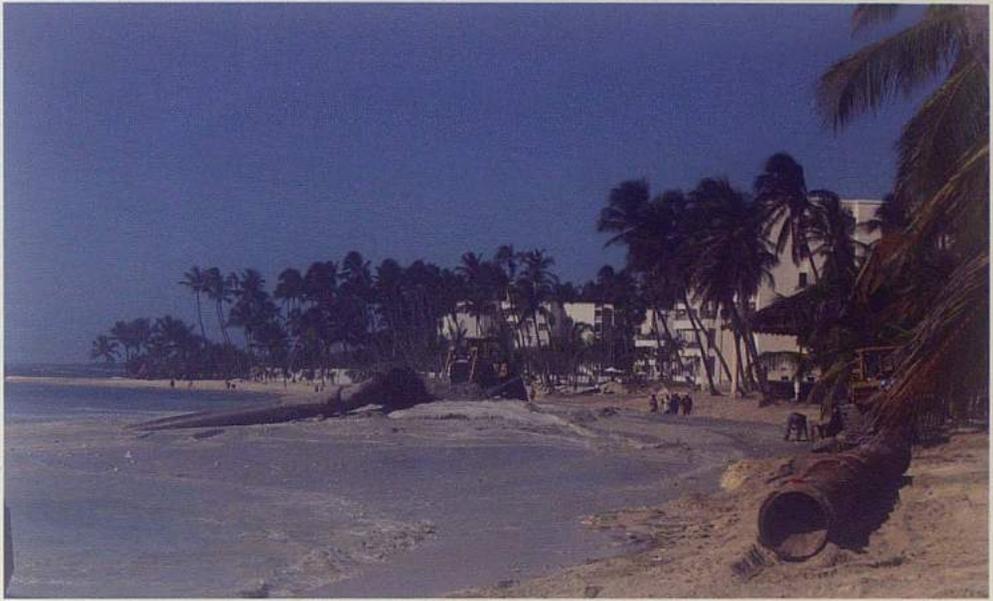
Una vez que queda colocada la tubería y acopla la draga con su carga, comienza la descarga a tierra. En la costa el perfil queda conformado con la ayuda de equipos pesados (buldózer), que se encargan de evitar las pérdidas de arena a la pendiente submarina y dar el modelado final a la playa (Imagen VIII.38 a y b). Teniendo en cuenta la cercanía en algunos sectores de la barrera coralina a la costa era imprescindible evitar que la arena mezclada con el agua fluyera libremente hacia la pendiente submarina ya que en lugar de lograrse el ancho de la playa deseado, se produciría un relleno excesivo en la pendiente submarina que limitaría el baño.

Imagen VIII.38 a y b. Descarga de arena en la playa y acarreo del material con equipos pesados.

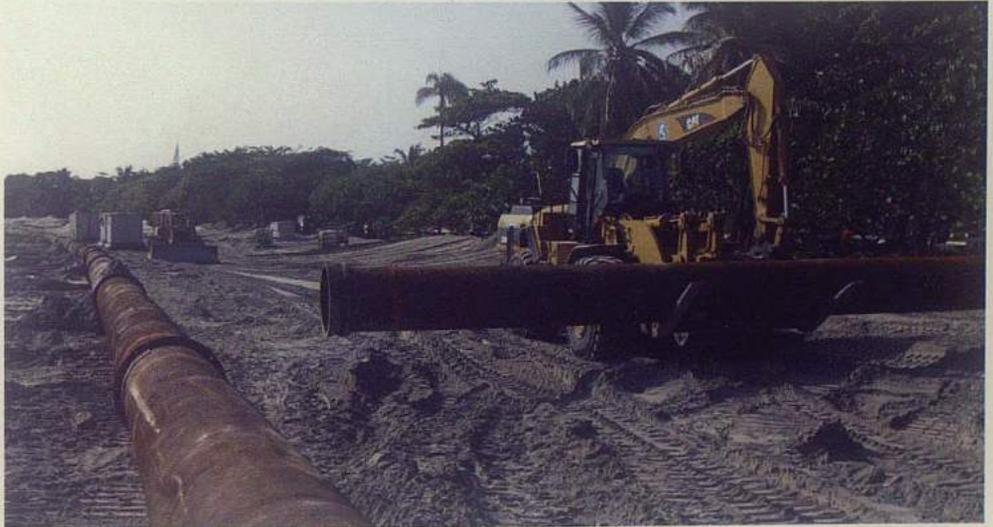
Imagen VIII.39 Colocación de secciones de tubería en tierra para lograr el avance dentro del sector de vertimientos.

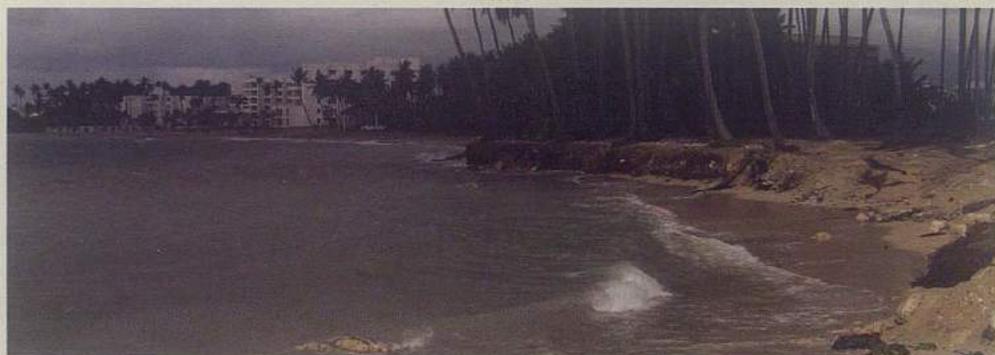
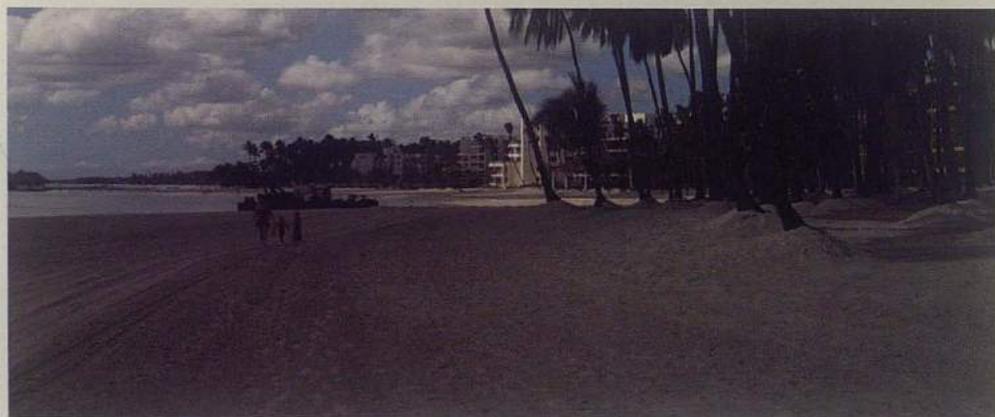
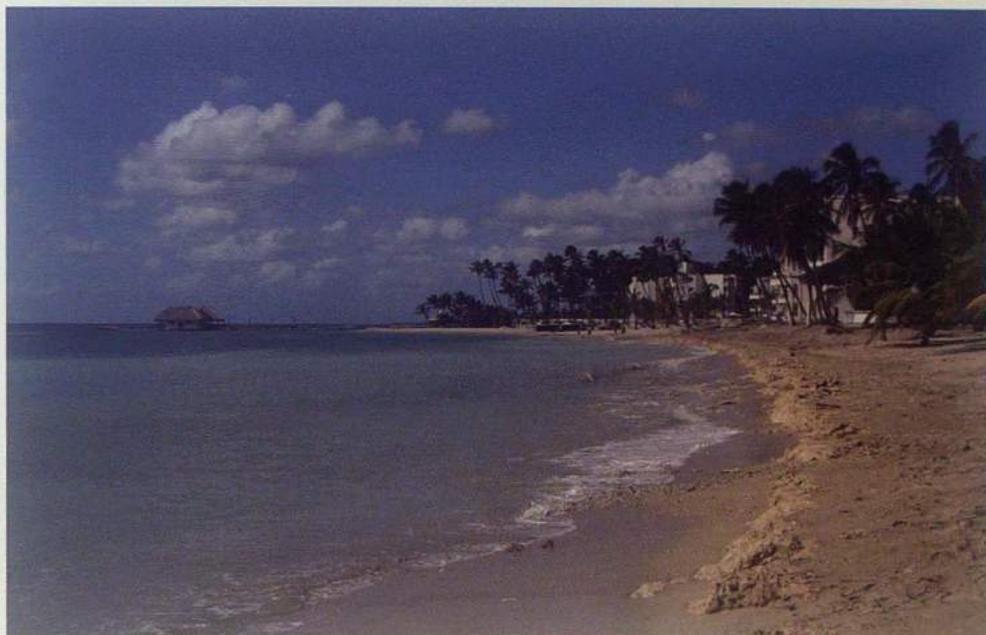
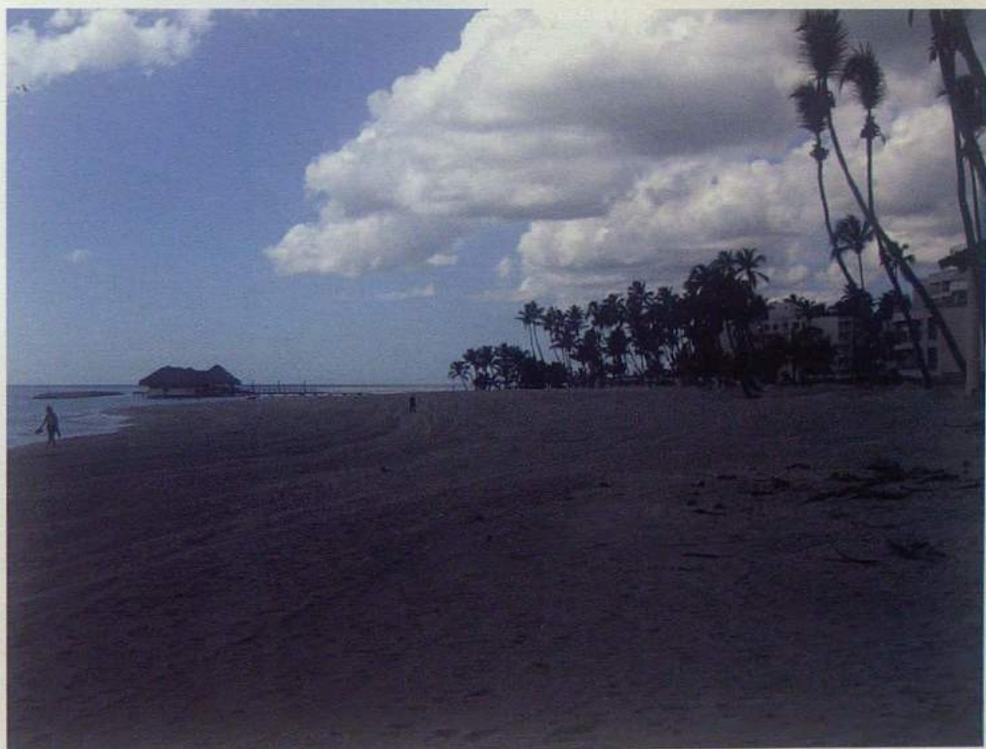
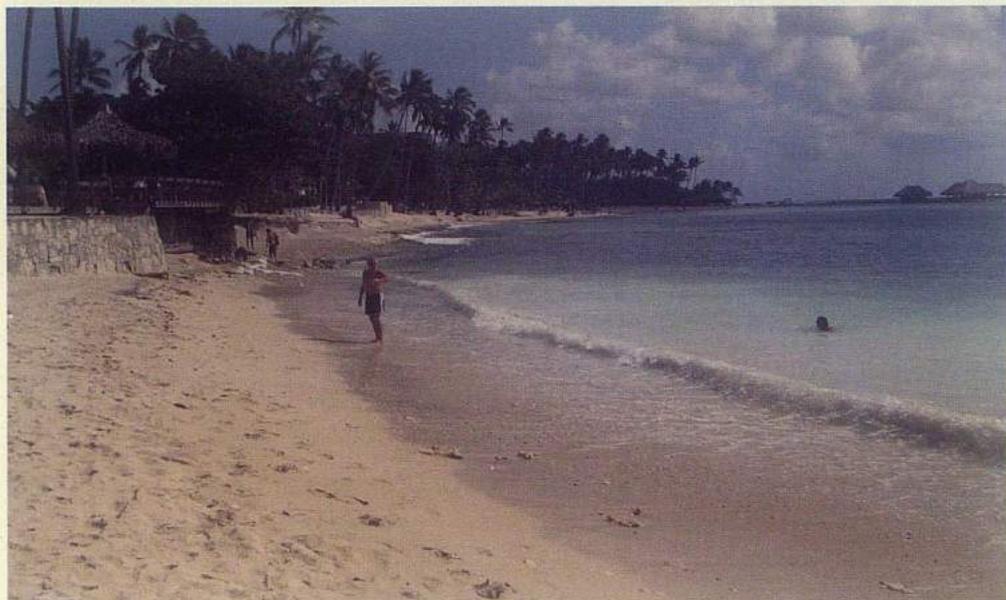
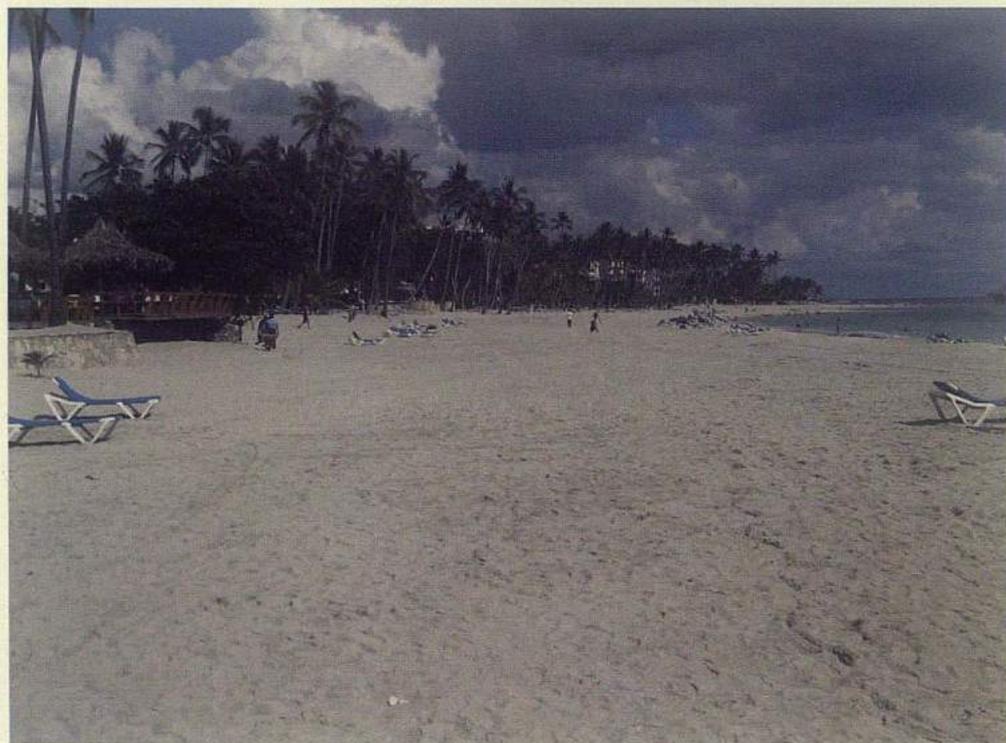
Una vez concluidos los trabajos de regeneración de la playa el constructor retiró de esta zona todos los equipos, materiales y desechos que se generaron y facilidades temporales. La imagen VIII. 40 muestra el antes y después de los vertimientos, que se explican por sí sola del cambio morfológico tanto en el orden cualitativo como cuantitativo de los diferentes sectores de la playa de Juan Dolio, regenerada con vertimiento artificial de arena en 2006.

Imágenes VIII.40. Muestras de diferentes sectores antes y después del vertimiento.
